En el marco del **Fondo de Aportaciones Múltiples (FAM)**, por este medio hago llegar a Usted de manera impresa y electrónica (USB) en formato Excel y PDF los informes de avance de obra e informes descriptivos correspondientes al **cuarto trimestre 2022** (octubre, noviembre y diciembre), debidamente firmados como a continuación se describe:

## **REPORTE DESCRIPTIVO DEL INFORME DE AVANCE TRIMESTRAL**

Cuarto Trimestre 2022  
(Octubre-Diciembre)

**Adecuaciones y mejoras Campus Norte Biblioteca Central.**

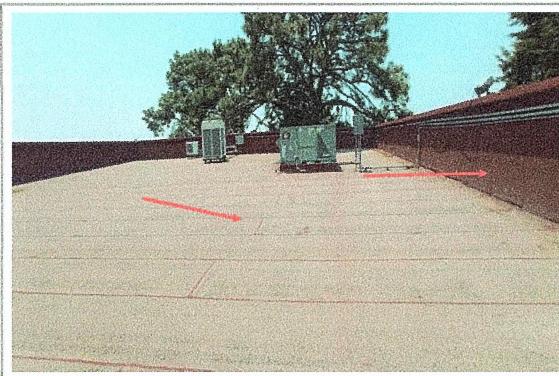
F3: Adecuación y Mejoras de la Cubierta y "Huerto Solar" en la Biblioteca Central. Trabajos de impermeabilización, en losa de azotea y pretil, colocación de sistema fotovoltaico (huerto solar). Área de auditorio

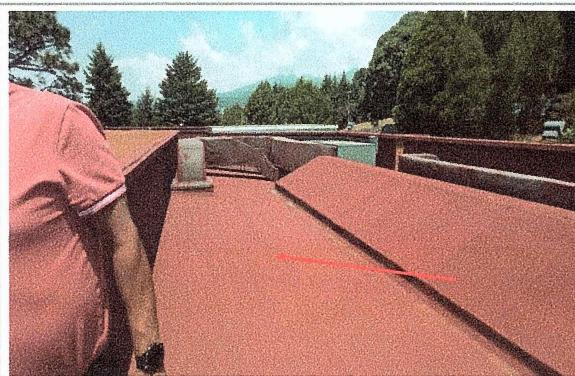
F4: Adecuación y Mejoras de la Cubierta y "Huerto Solar" en la Biblioteca Central. Trabajos de impermeabilización en losa de azotea y pretil, colocación de huerto solar, Nave principal

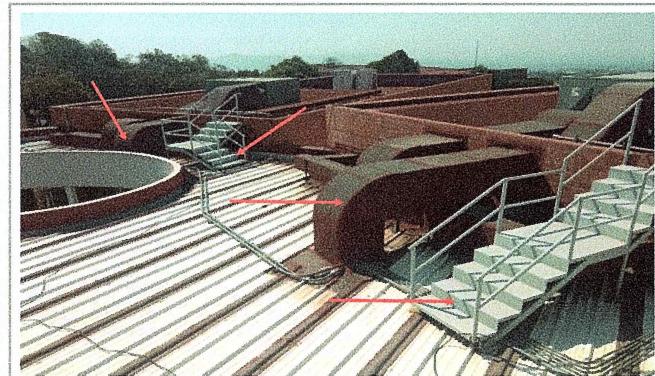
F5: Adecuación y Mejoras de la Cubierta y "Huerto Solar" en la Biblioteca Central. Retiro de ductos de aire acondicionado, escaleras metálicas y sustitución de cubierta.

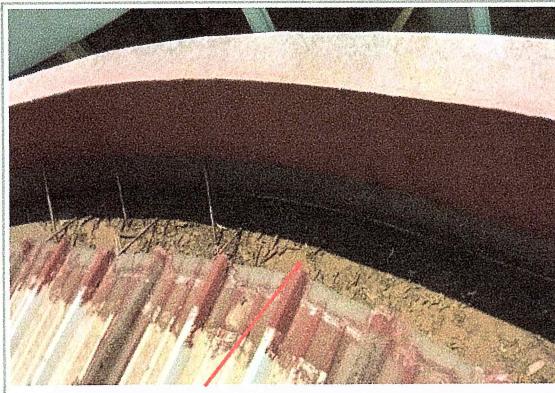
F6: Adecuación y Mejoras de la Cubierta y "Huerto Solar" en la Biblioteca Central. Impermeabilización de canalón metálico y colocación de bajadas pluviales, área central de biblioteca.

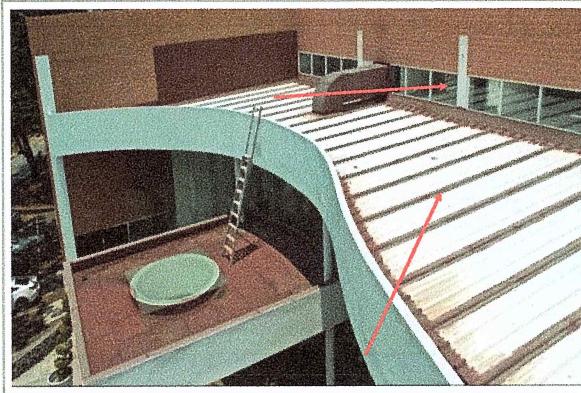
F7: Adecuación y Mejoras de la Cubierta y "Huerto Solar" en la Biblioteca Central. Trabajos de impermeabilización en cubierta de multiecho y sellado de ventanas de azotea, área central de biblioteca.

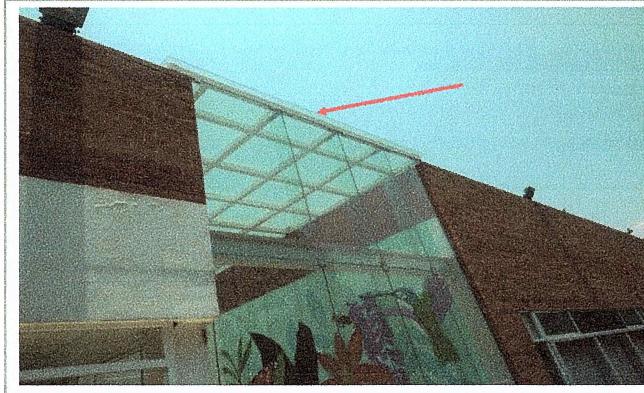
F8: Adecuación y Mejoras de la Cubierta y "Huerto Solar" en la Biblioteca Central. Trabajos de sellado en domos de azotea.

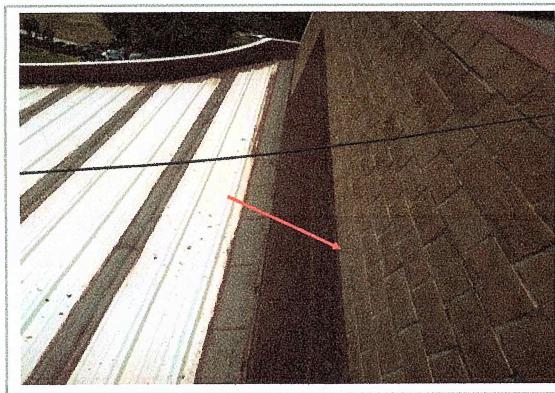
F9: Adecuación y Mejoras de la Cubierta y "Huerto Solar" en la Biblioteca Central. Sellado de muro de tabique de barro extruido

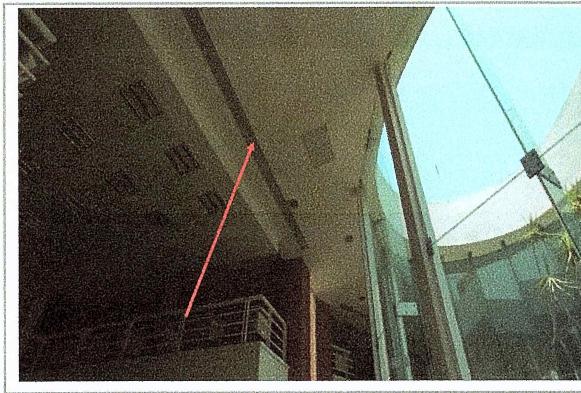
F10: Adecuación y Mejoras de la Cubierta y "Huerto Solar" en la Biblioteca Central. Trabajos de sustitución de plafón, área interior central.

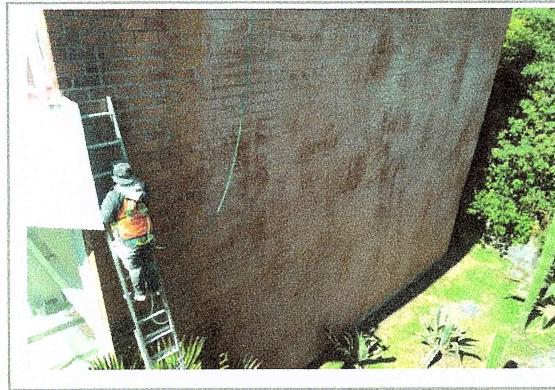
F11: Limpieza de muros vintex

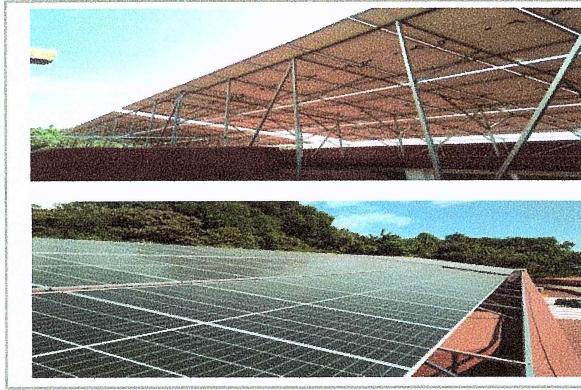
F12: Suministro y colocación de paneles solares

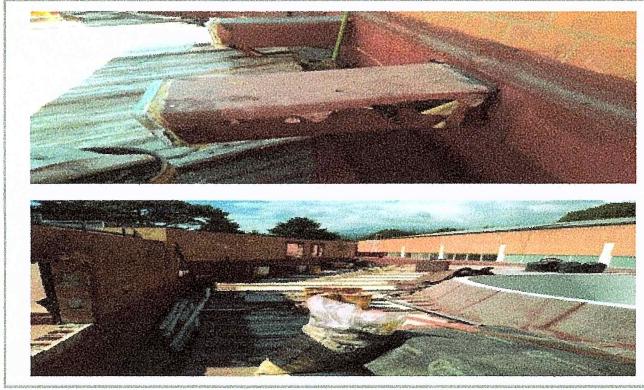
F13: Desmontaje de ductos de aire acondicionado

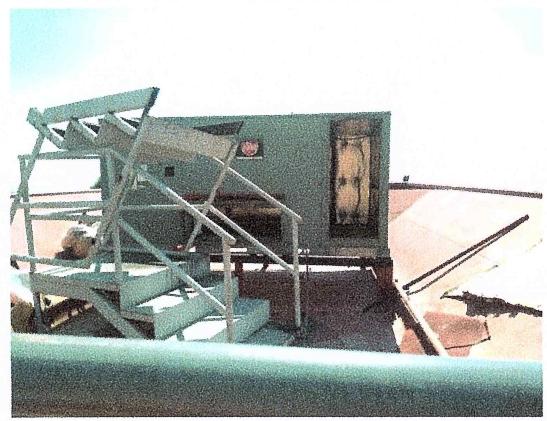
F14: Desmontaje de escalera de herrería

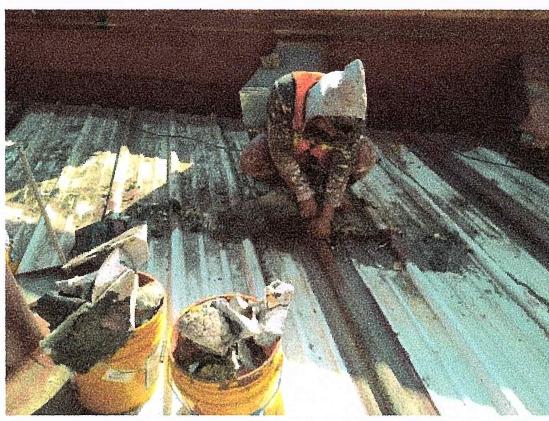
F15: Desprendimiento de impermeabilizante existente en juntas

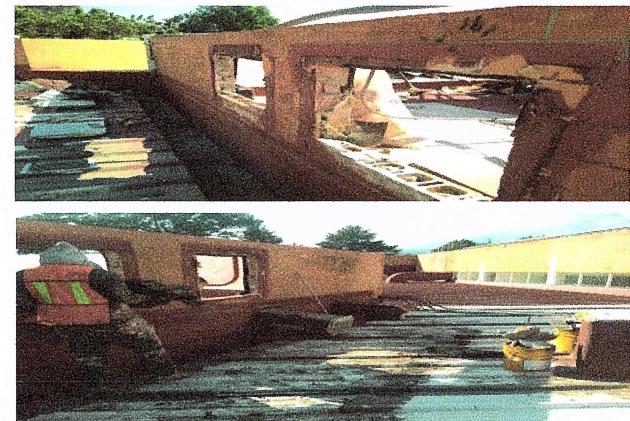
F16: Desprendimiento de impermeabilizante existente

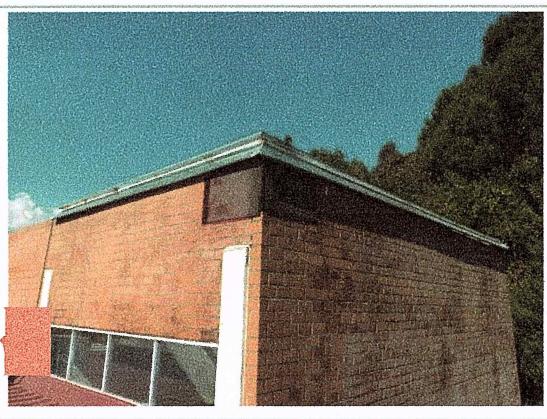
F17: Suministro y colocación de flashing en perfil de domo

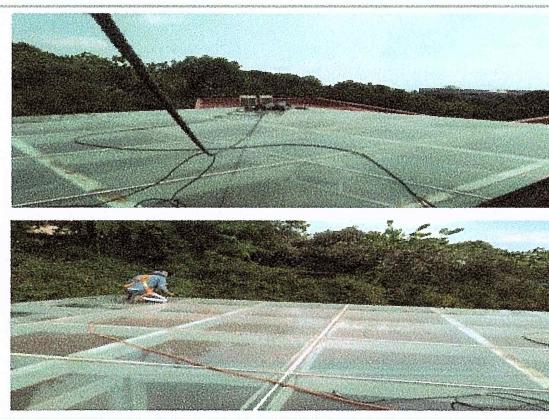
F18: Suministro y aplicación de sellador de poliuretano en uniones de cristal de domo

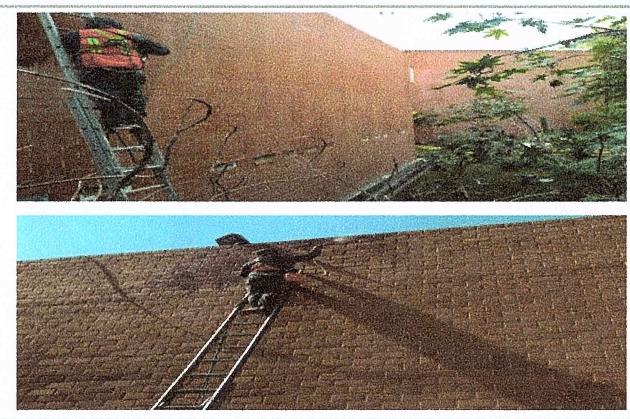
F19: Suministro y aplicación de sellador sobre muros vintex

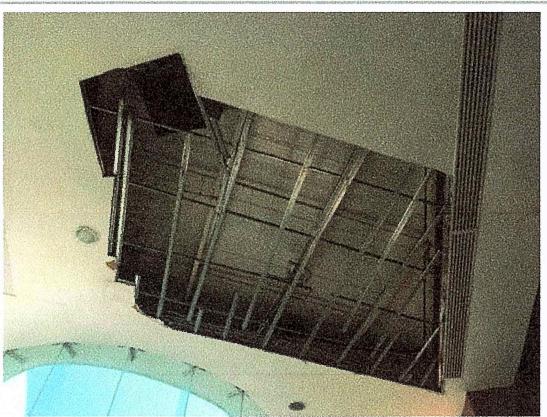
F26: Desmontaje de plafón existente dañado

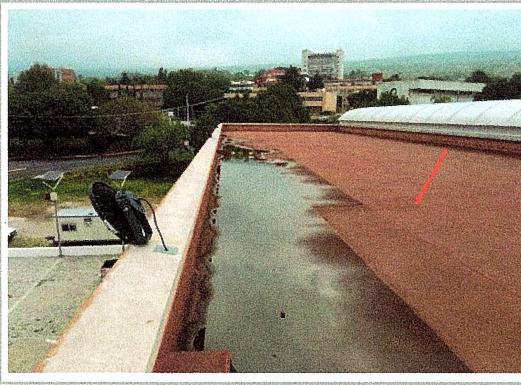
F4: Mantenimiento al sistema de Impermeabilización existente del edificio No. A 70. Cubierta de azotea, fachada suroeste del edificio.

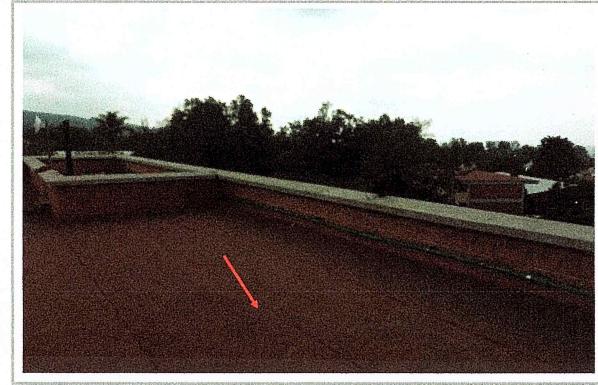
F5: Mantenimiento al sistema de Impermeabilización existente del edificio No. A 70. Cubierta de azotea, fachada sur, del edificio.

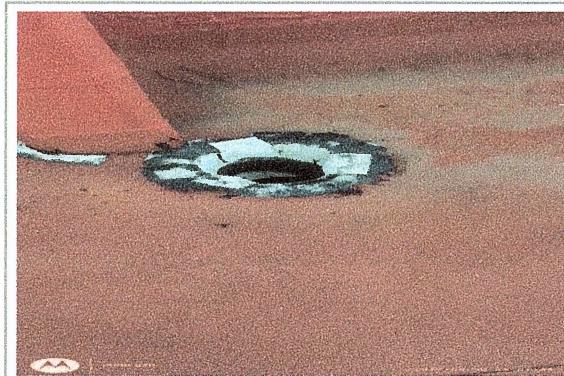
F9: Sellado de coladeras de impermeabilizante existente

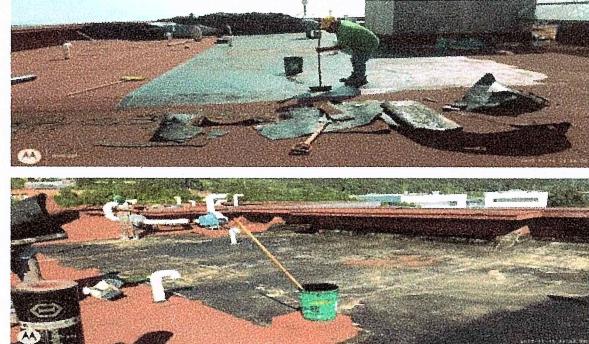
F16: Suministro y aplicación de primer
