En el marco del **Fondo de Aportaciones Múltiples (FAM) 2018**, en su componente de mantenimiento y adecuación de espacios académicos, por este medio adjunto al presente (USB) que contiene:

**REPORTES DESCRIPTIVO DEL INFORME DE AVANCE MENSUAL**

**Mantenimiento de espacios académicos del Instituto de Investigación en Humanidades y Ciencias Sociales (IIHCS)**
**CROQUIS DE LOCALIZACIÓN**

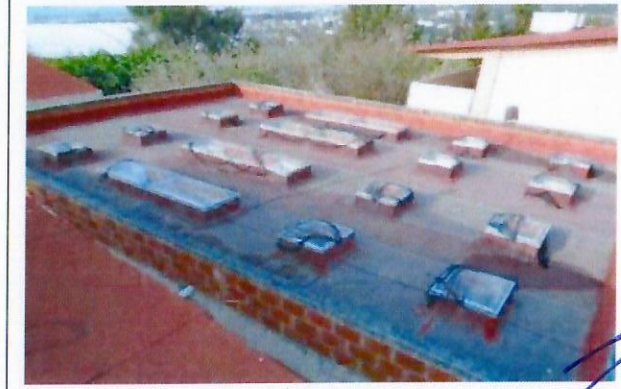
F5: Techo edificio 55

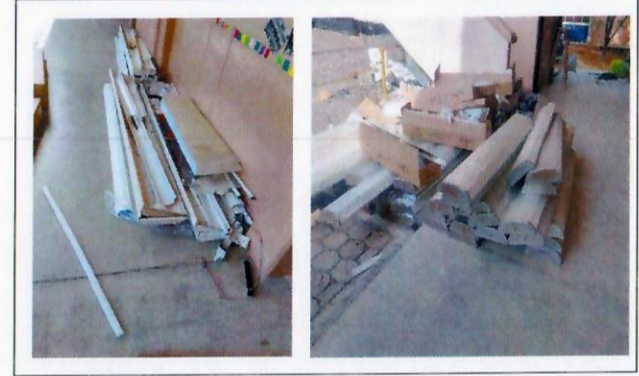
F8: Cambio de lámparas IHCS

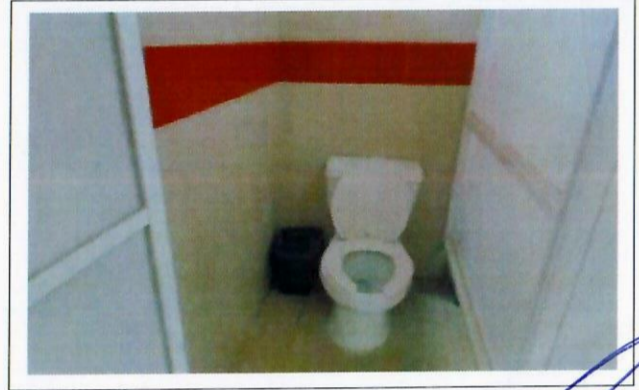
F14: Edificio 32, colocación de wc's

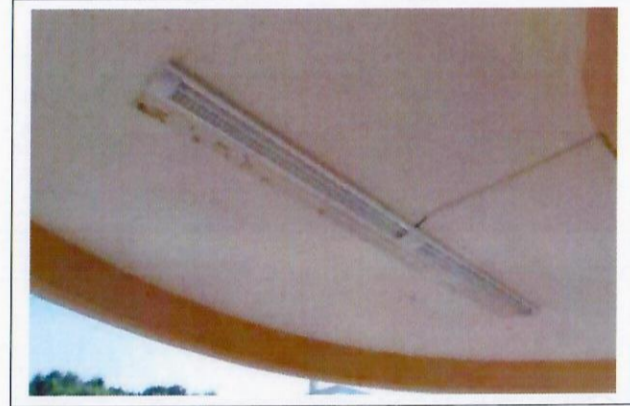
F17: Edificio 32, colocación de luminarias de led.

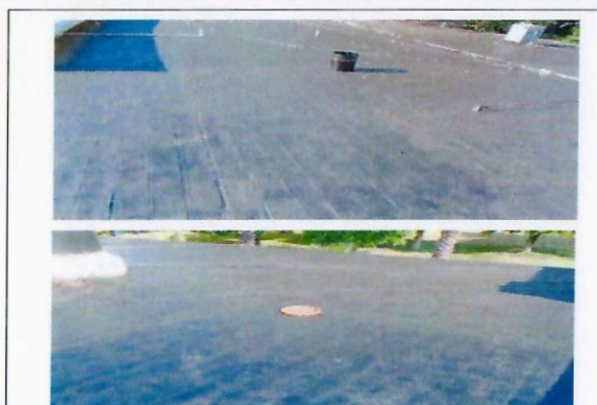
F11: Impermeabilización, CIUDU.

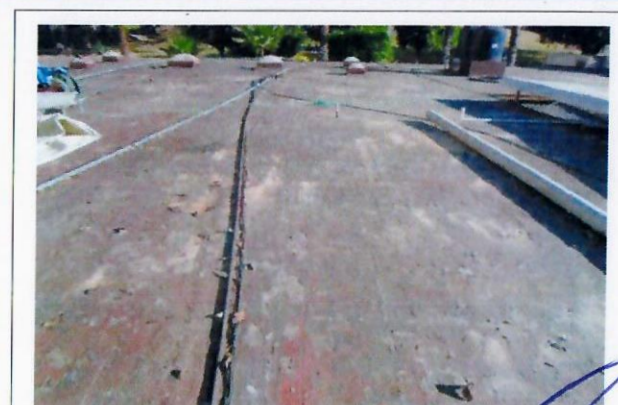
F12: Impermeabilización, CIUDU.

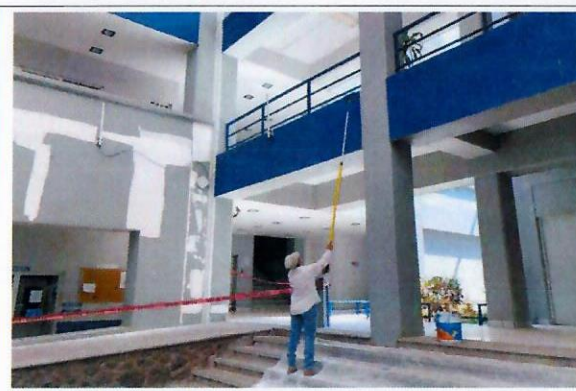
F21: Proceso de resane de grietas y aplicación de pintura. . En interiores.

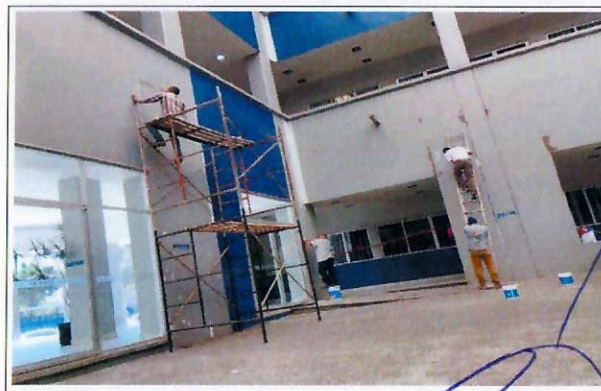
F22: Proceso de resane de grietas y aplicación de pintura. . En interiores.

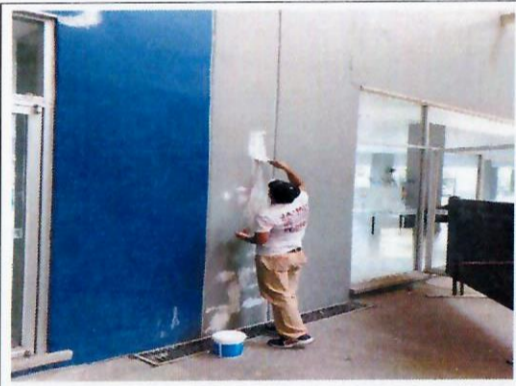
F23: Proceso de resane de grietas y aplicación de pintura. En interiores.

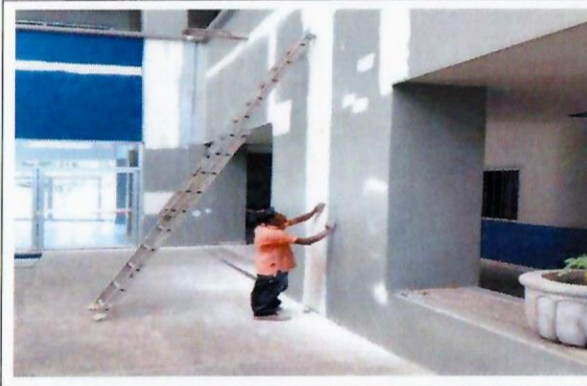
F24: Proceso de resane de grietas y aplicación de pintura. En interiores.

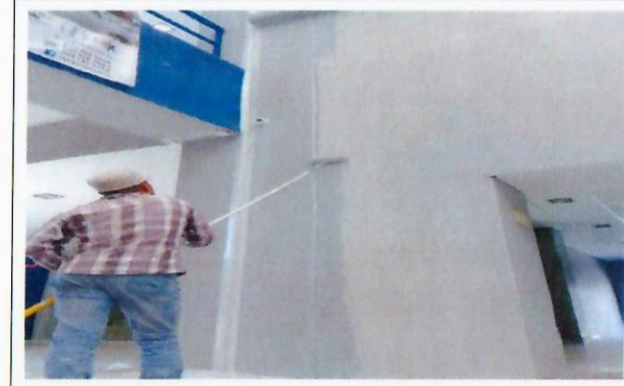
F25: Proceso de resane de grietas y aplicación de pintura. En interiores.

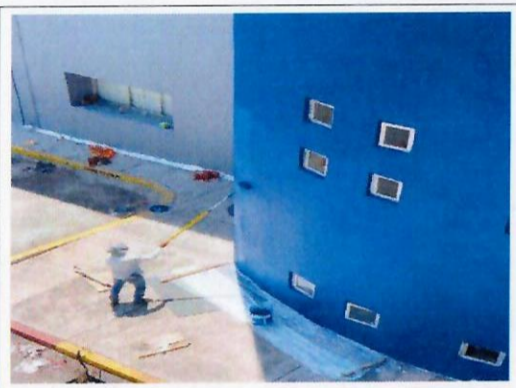
F26: Proceso de resane de grietas y aplicación de pintura. En exteriores

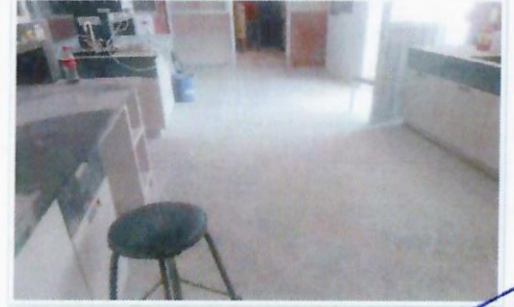
F25: Trabajos de retiro de pintura epóxica deteriorada en piso de laboratorio previo a la aplicación de pintura epóxica, primer nivel, lado sur de edificio 35, FCQel

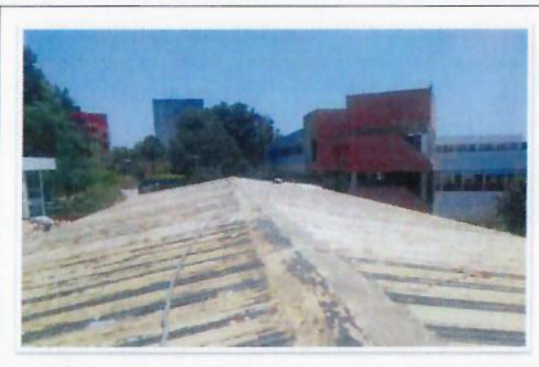
F11: Techo TAMULBA: Retiro de material deteriorado sobre laminas metálicas y cumbre de cubierta, lado sur de edificio

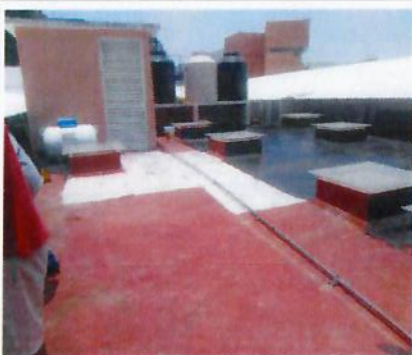
F16: Retiro de impermeabilizante deteriorado existente en cubierta de losa de acceso oeste a TAMULBA.

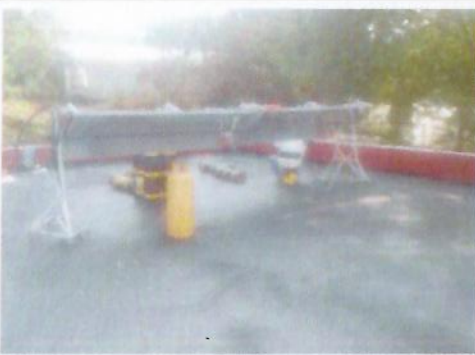
F17: Trabajos de retiro de impermeabilizante deteriorado y colocación de sellador primario en losa de anexo TAMULBA.

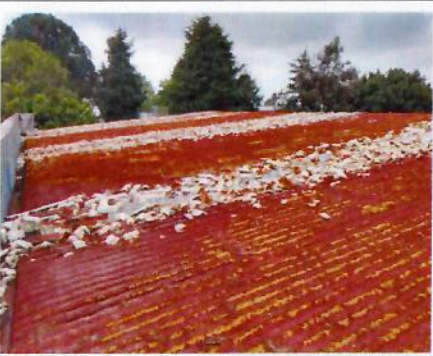
F18: Vista de los trabajos de retiro de impermeabilizante deteriorado de poliuretano en techumbre metálica de nave principal, lado norte de LOU.

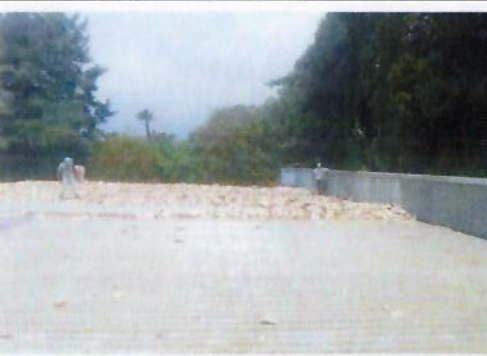
F19: Imagen de los trabajos de limpieza de residuos de impermeabilizante deteriorado de poliuretano existente en cubierta metálica, lado poniente de LOU.

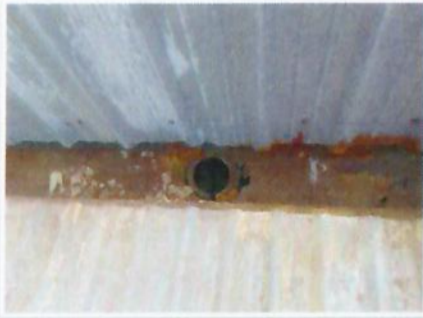
F21: Vista general de limpieza en canales metálicos adyacentes a cubierta metálica de LOU, previos a su reparación en áreas deterioradas.

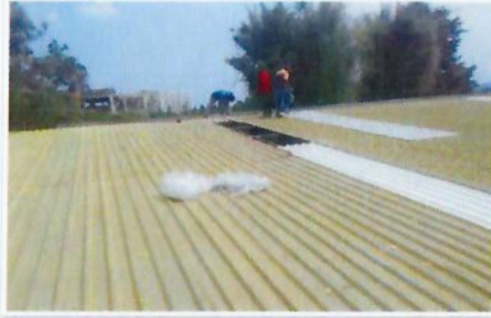
F22: Vista de los trabajos de retiro de lámina traslúcida y su sustitución por lámina metálica similar a la existente en cubierta del edificio de LOU, previo a la aplicación de impermeabilizante a base espuma de poliuretano.

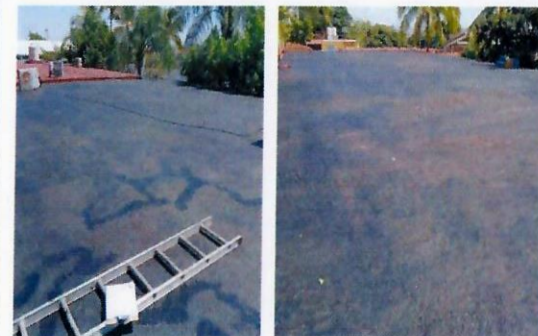
F10: Techo: trabajos de calafateo en grietas de losa en edificios 3A y 4.

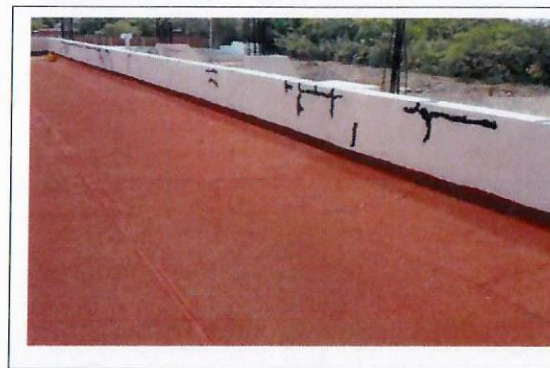
F16: Suministro y aplicación de impermeabilizante acrílico en azotea de segundo nivel del edificio

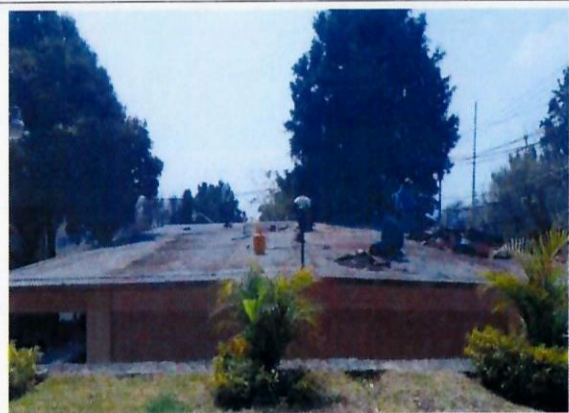
F3: Trabajos de retiro de impermeabilizante deteriorado

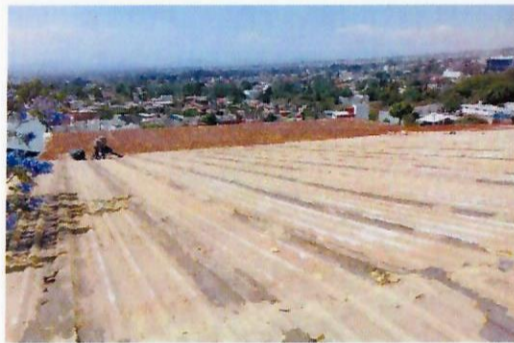
F10: Vista de cubiertas con áreas en proceso de retiro de impermeabilizante deteriorado, previa a los trabajos de colocación de nuevo impermeabilizante

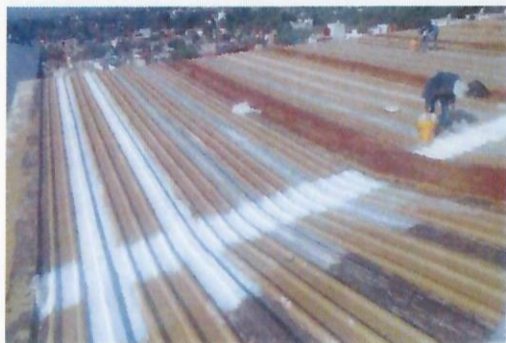
F12: Trabajos de calafateo en traslape de láminas de multipanel, lado sur de edificio

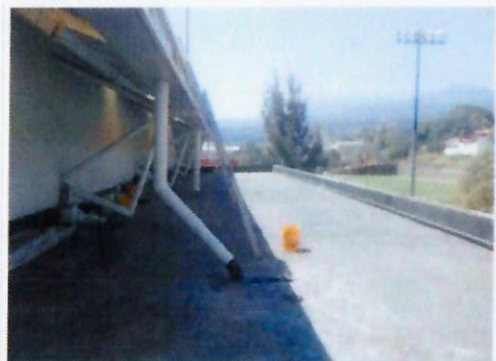
F1: Trabajos de retiro de impermeabilizante deteriorado en losa de azotea Polideportivo 1.

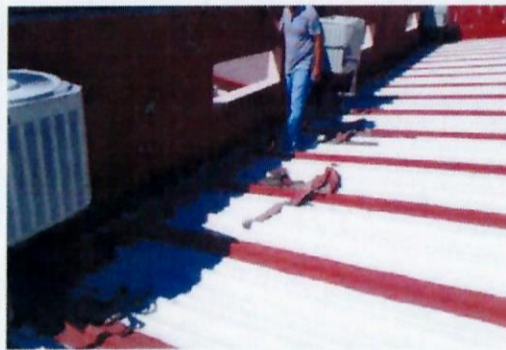
F12: Retiro de impermeabilizante deteriorado en canal pluvial adyacente a cubierta metálica

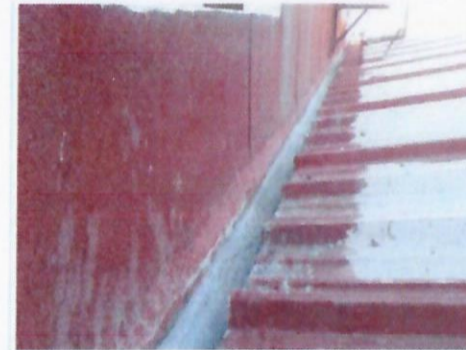
F13: Imagen de los trabajos de renovación y sellado de canal pluvial

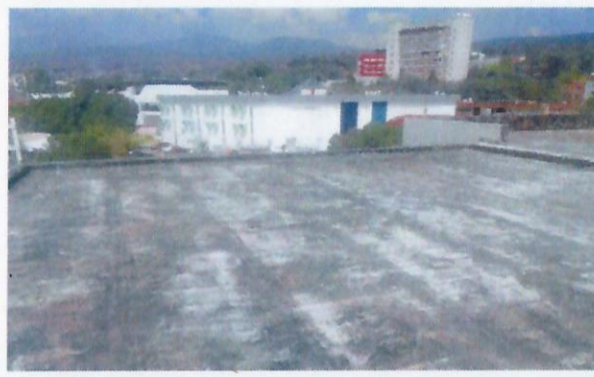
F9: Vista general de la losa de azotea en cubo de escalera y edificio 65 con trabajos de retiro de impermeabilizante deteriorado.

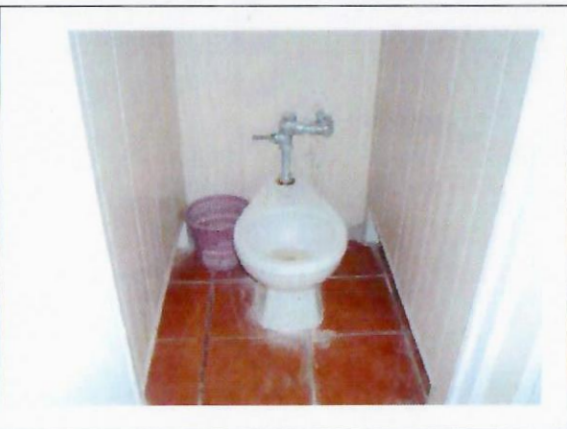
F3: Muebles sanitarios que serán retirados

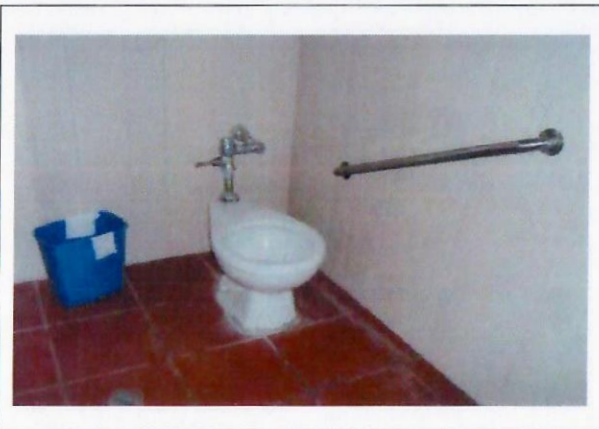
F4: Muebles sanitarios que serán retirados
