En el marco del **Fondo de Aportaciones Múltiples (FAM)**, por este medio hago llegar a Usted de manera impresa y electrónica (USB) en formato Excel y PDF los informes de avance de obra e informes descriptivos correspondientes al **cuarto trimestre 2022** (octubre, noviembre y diciembre), debidamente firmados como a continuación se describe:

## **REPORTE DESCRIPTIVO DEL INFORME DE AVANCE TRIMESTRAL**

Cuarto Trimestre 2022  
(Octubre-Diciembre)

**Adecuaciones y mejoras Campus Norte Biblioteca Central.**

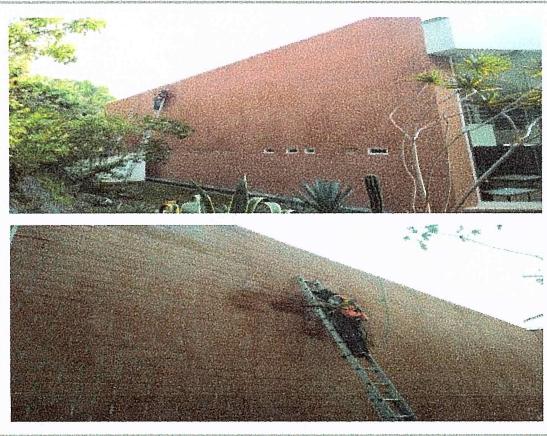
F20: Suministro y aplicación de sellador sobre muros vintex

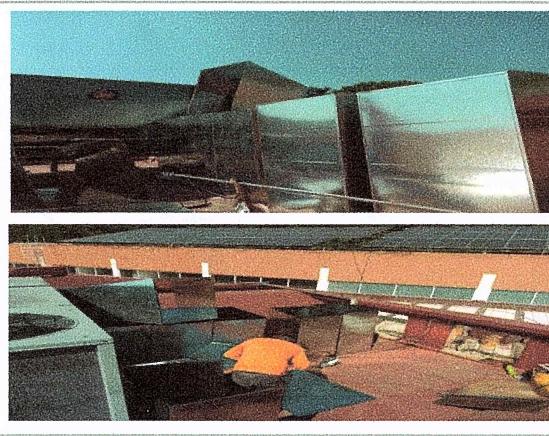
F21: Suministro de ductos para aire acondicionado

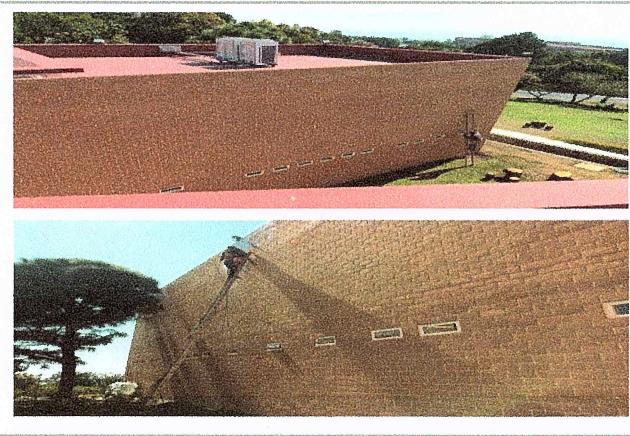
F22: Suministro y aplicación de sellador sobre muros vintex

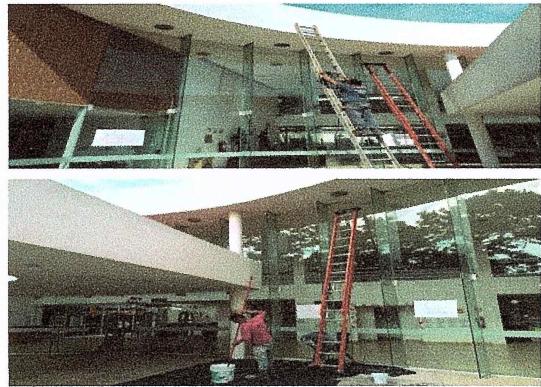
F32: Suministro y aplicación de pintura vinílica en fachada principal

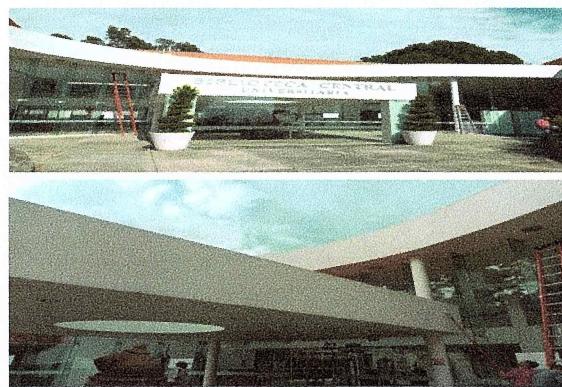
F33: Suministro y aplicación de pintura vinílica en fachada principal

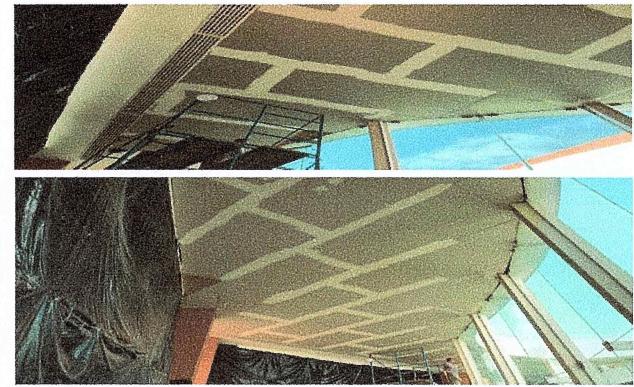
F34: Suministro y colocación de plafón liso de tablaroca

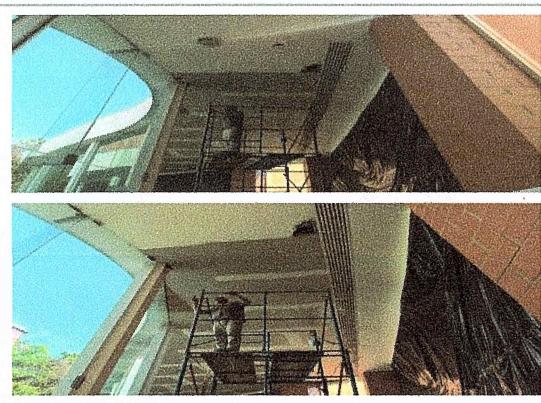
F35: Suministro y colocación de plafón liso de tablaroca

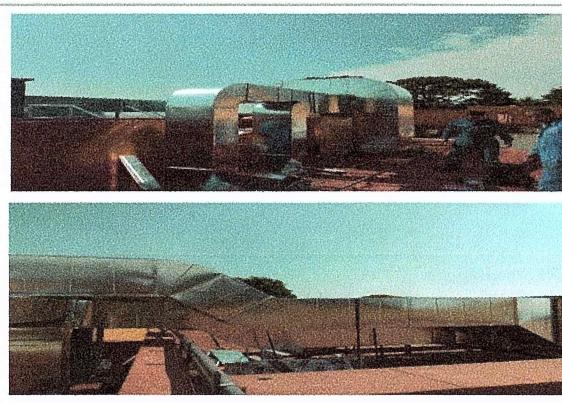
F36: Colocación de ductos de aire acondicionado por reubicación

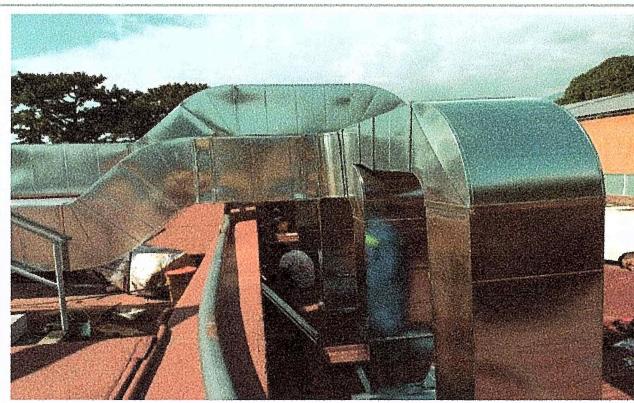
F37: Colocación de ductos de aire acondicionado por reubicación

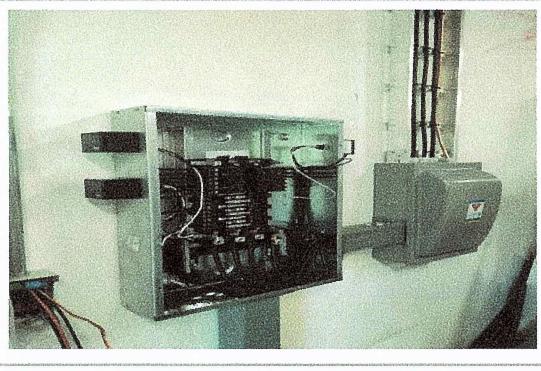
F38: Suministro y colocación de apartarrayos secundario

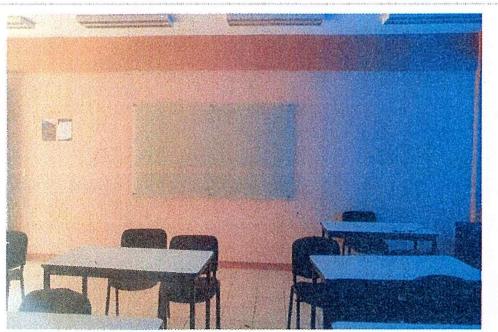
F2: Sala de videoconferencias equipada con pizarrón de cristal.

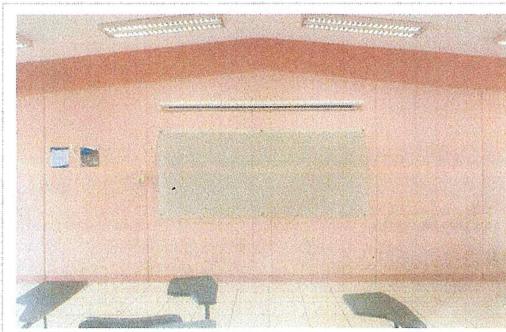
F3: Aula 1 equipada con pizarrón de cristal.

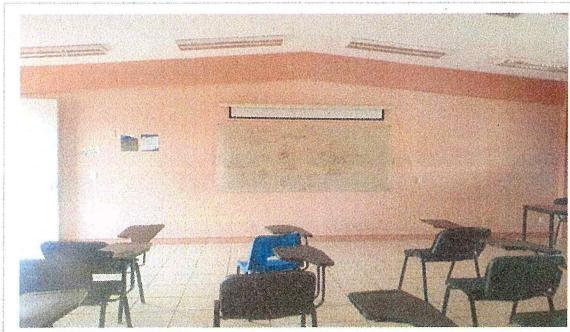
F4:Aula 3 equipada con pizarrón de cristal.

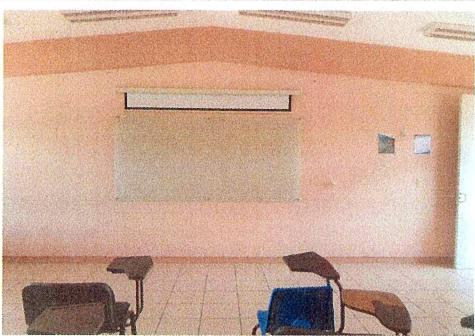
F5: Aula 4 equipada con pizarrón de cristal.

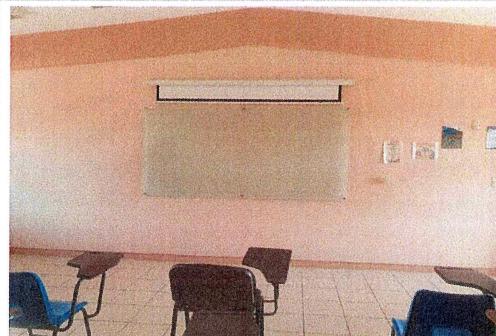
F6: Aula 5 equipada con pizarrón de cristal.

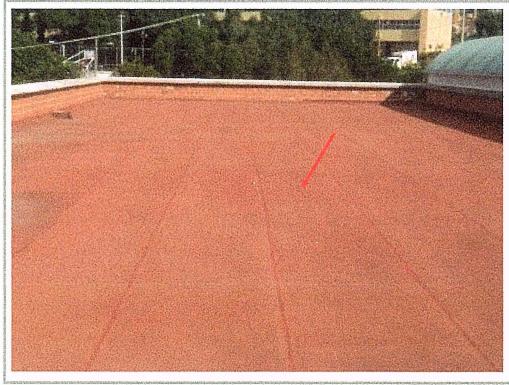
F3: Mantenimiento al sistema de Impermeabilización existente del edificio No. A 70. Cubierta de azotea, fachada suroeste del edificio.

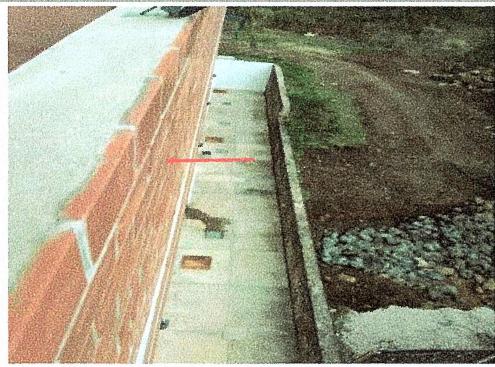
F8: Mantenimiento al sistema de impermeabilización existente del edificio No. A70.  
Impermeabilización de Muros Externos, Fachada Este.

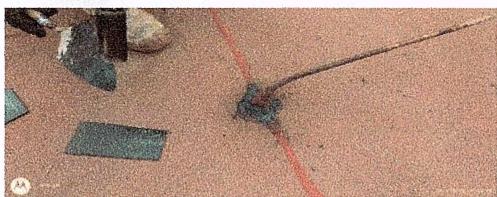
F7: Sellado de juntas de impermeabilizante existente

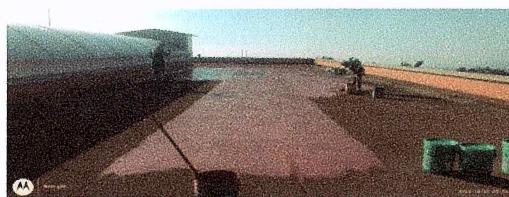
F8: Suministro y aplicación de impermeabilizante acrílico como mantenimiento al existente

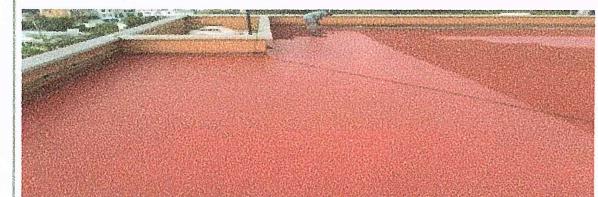
F9: Suministro y aplicación de impermeabilizante acrílico como mantenimiento al existente

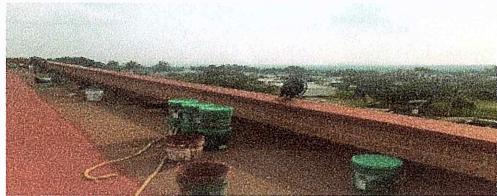
F10: Suministro y aplicación de impermeabilizante acrílico en repiso de concreto

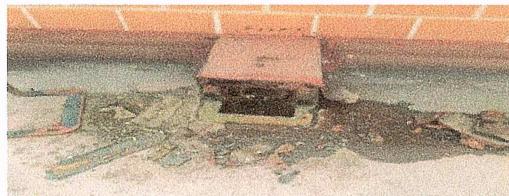
F11: Desmontaje y recolocación de coladera para nivelación

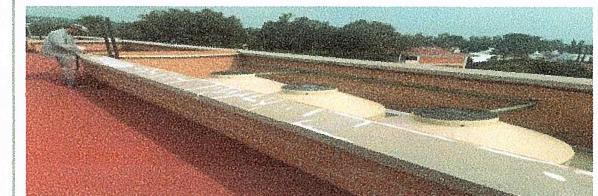
F12: Sellado de juntas en repiso de concreto con sellador poliuretano.

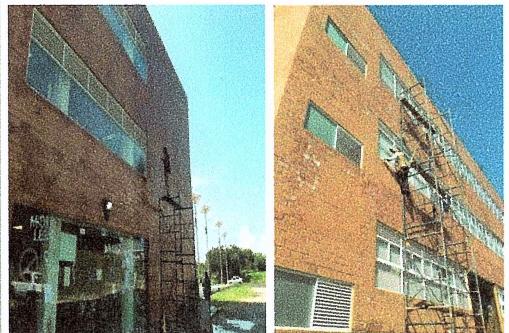
F13: Limpieza de muros vintex de fachadas norte y poniente.

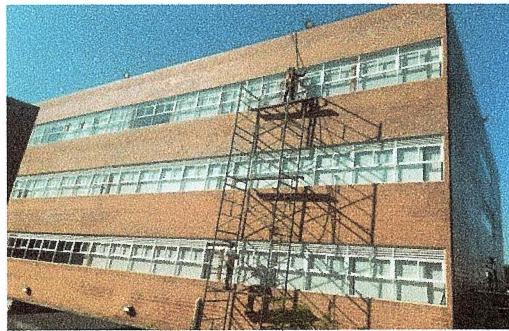
F14: Limpieza de muros vintex de fachadas norte y poniente.

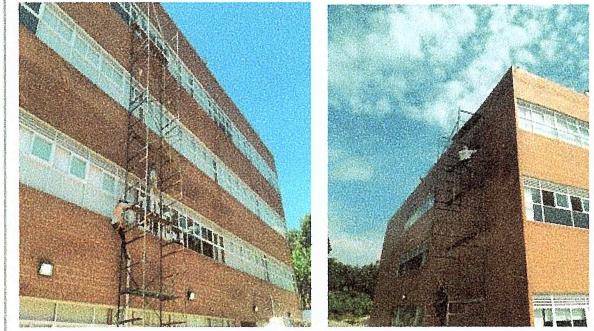
F15: Suministro y aplicación de sellador en muros vintex de fachadas norte y poniente.

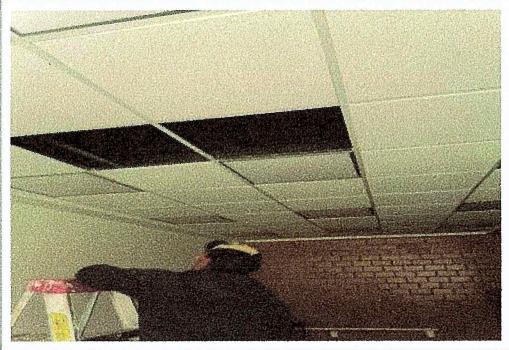
F16: Arreglo de plafón modular de 61 x 61 cm dañado

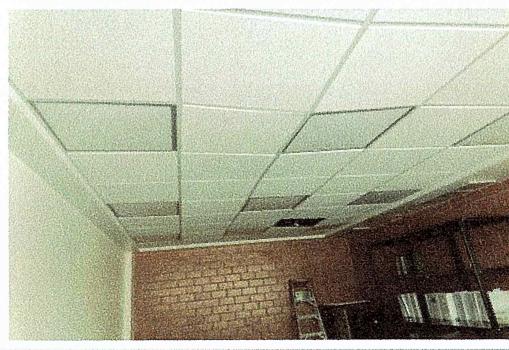
F17: Arreglo de plafón modular de 61 x 61 cm dañado

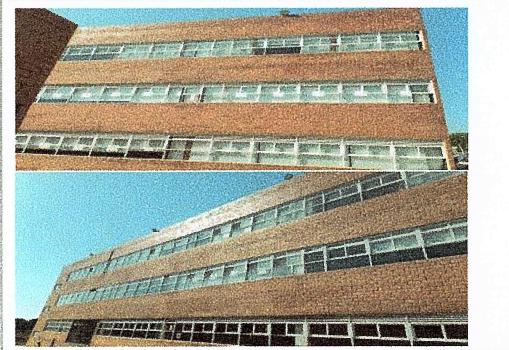
F18: Mantenimiento de impermeabilizante de muros exteriores, y modificación de cancelería de aluminio, de louver a corredizos en planta baja y primer nivel fachada norte.

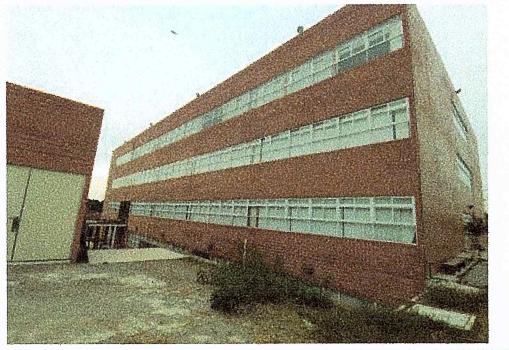
F19: Mantenimiento de impermeabilizante de muros exteriores y modificación de cancelería de aluminio, de louver a corredizos en planta baja y primer nivel fachada norte

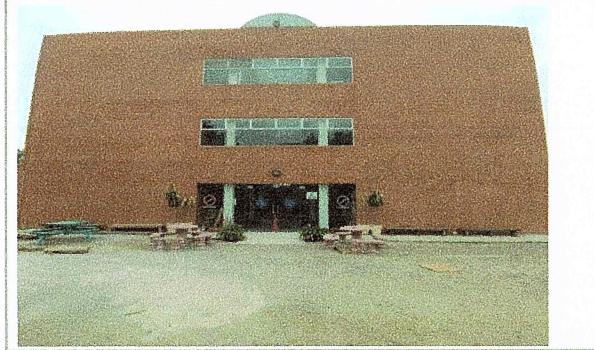
F20: Modificación de cancelería de aluminio, de louver a corredizos en primer y segundo nivel fachada poniente

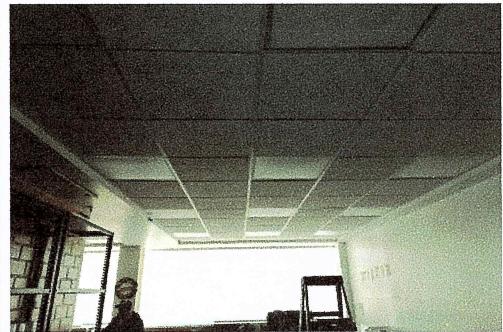
F21: Arreglo de plafón modular de 51 x 61 cm dañado.

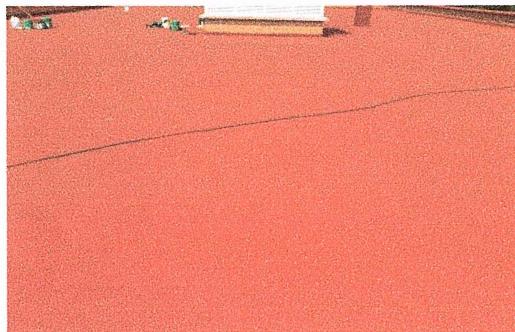
F22: Aplicación de impermeabilizante acrílico en techo del edificio de la Facultad de Psicología.

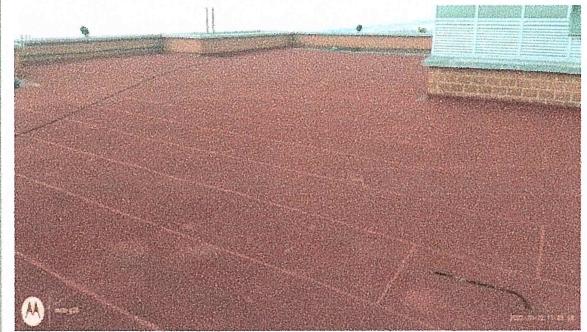
F23: Aplicación de impermeabilizante acrílico en techo del edificio de la Facultad de Psicología.

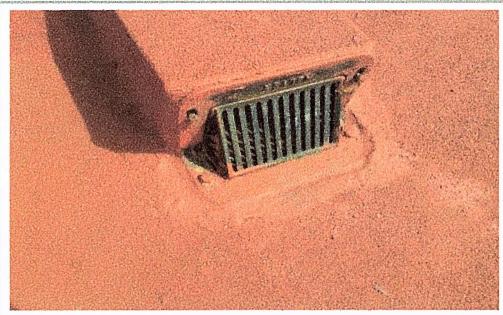
F24: Desmontaje y recolocación de coledera para nivelación.

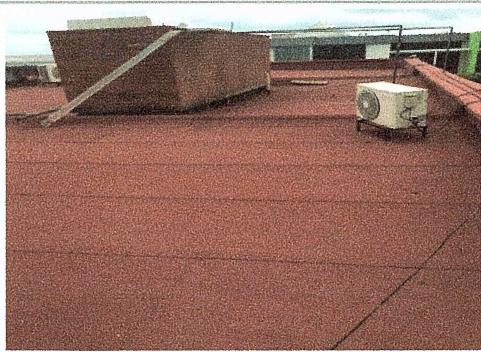
F3: Mantenimiento de impermeabilización en losa del edificio del Centro de Investigación en Ciencias

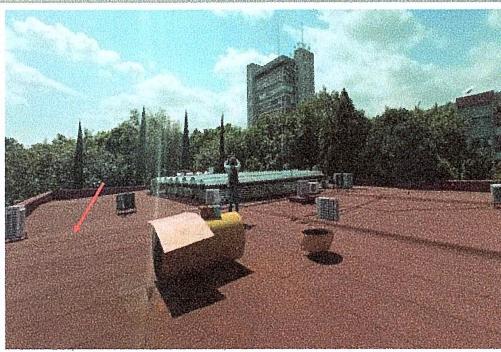
F4: Mantenimiento de impermeabilización en losa del edificio del Centro de Investigación en Ciencias (CInC). Lado Sur del edificio.

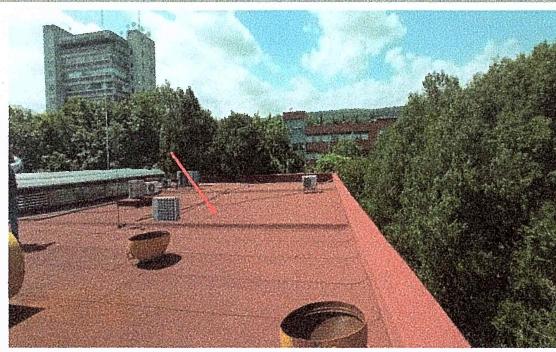
F5: Mantenimiento de impermeabilización en losa del edificio del Centro de Investigación en Ciencias (CInC). Lado Este del edificio.

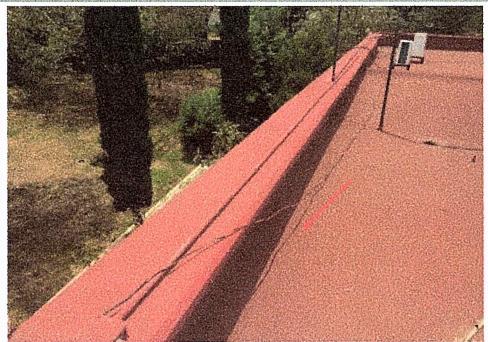
F6: Mantenimiento de impermeabilizante en losa del edificio del Centro de Investigación en Ciencias (CInC). Lado Este del edificio.

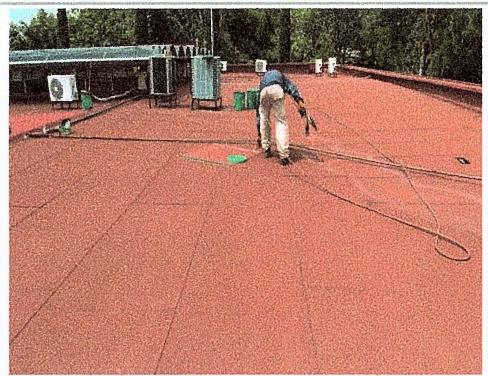
F7: Sellado de juntas de impermeabilizante existente

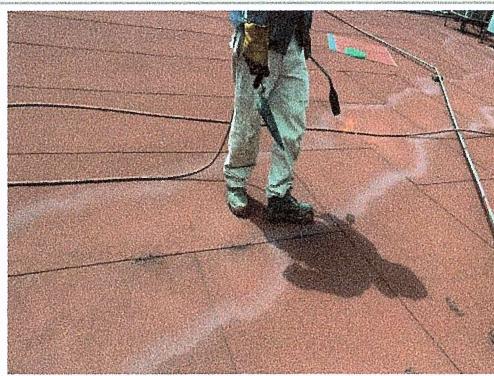
F8: Sellado de juntas de impermeabilizante existente

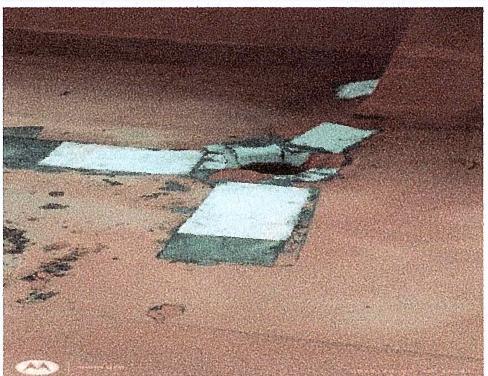
F10: Sellado de coladeras de impermeabilizante existente

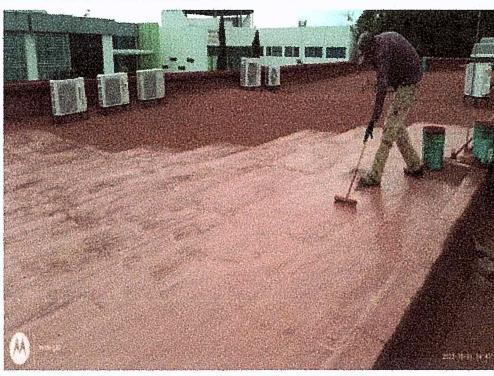
F11: Suministro y aplicación de impermeabilizante acrílico como mantenimiento al existente

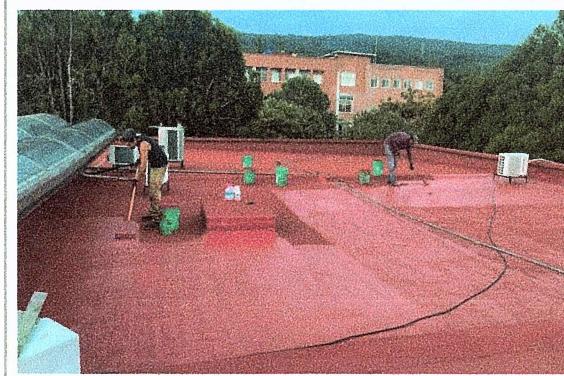
F12: Suministro y aplicación de impermeabilizante acrílico como mantenimiento al existente

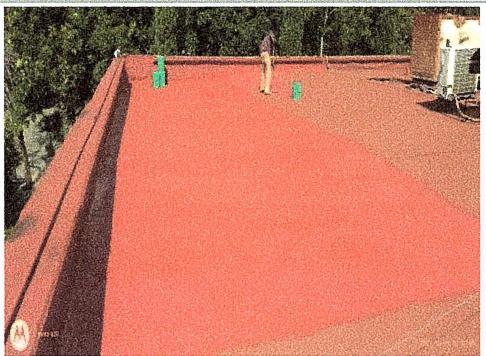
F13: Suministro y aplicación de impermeabilizante acrílico como mantenimiento al existente

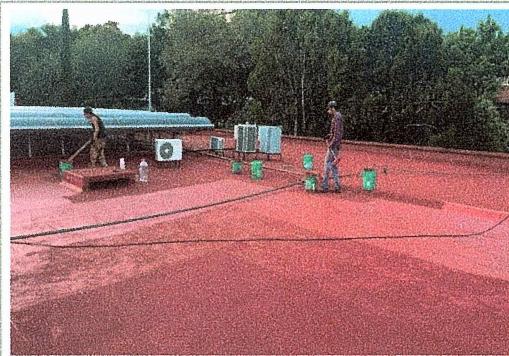
F14: Suministro y aplicación de impermeabilizante acrílico como mantenimiento al existente

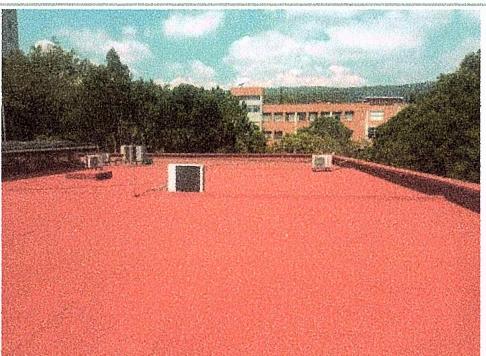
F15: Impermeabilizante acrílico como mantenimiento al existente

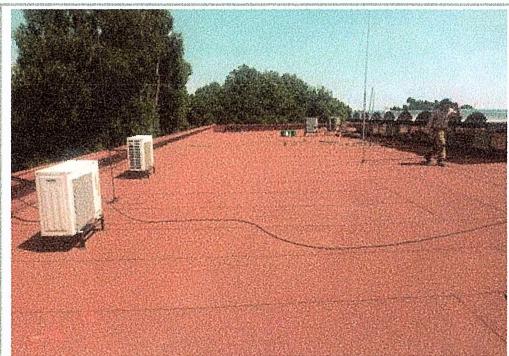
F16: Impermeabilizante acrílico como mantenimiento al existente

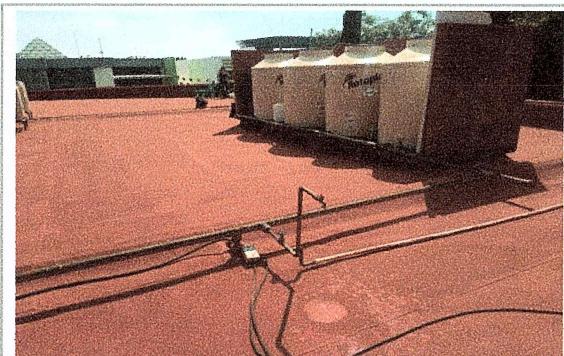
F17: Impermeabilizante acrílico como mantenimiento al existente

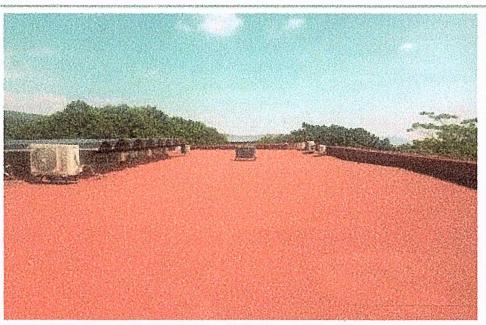
F18: Impermeabilizante acrílico como mantenimiento al existente

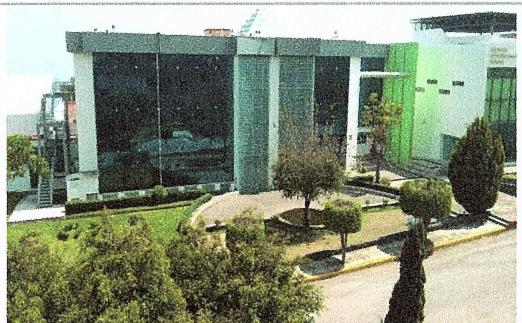
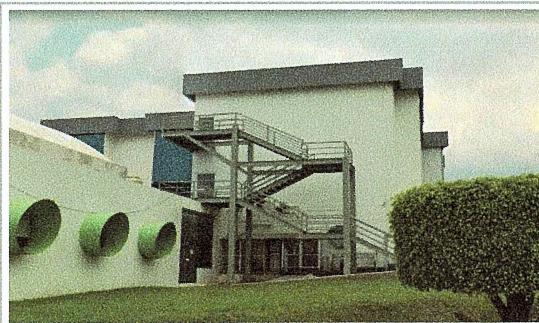
F1: Fachada Principal del Centro de Investigación en Ciencias

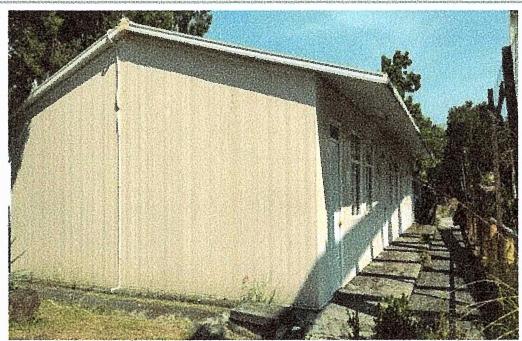
F3: Impermeabilización de cubierta, muros laterales, fachadas y base de caseta prefabricada a los salones y laboratorio de docencia del programa educativo de la Licenciatura en Diseño Molecular y Nanoquímica del Centro de Investigaciones Químicas (CIQ).

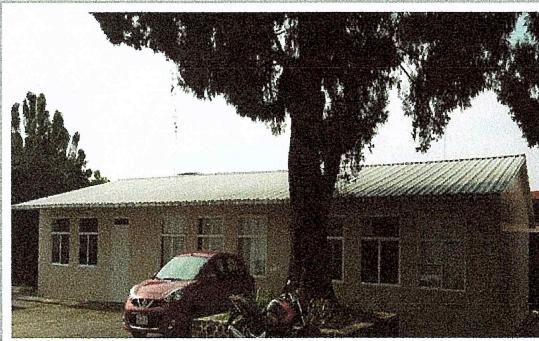
F4: Impermeabilización de cubierta, muros laterales, fachadas y base de caseta prefabricada a los salones y laboratorio de docencia del programa educativo de la Licenciatura en Diseño Molecular y Nanoquímica del Centro de Investigaciones Químicas (CIQ).

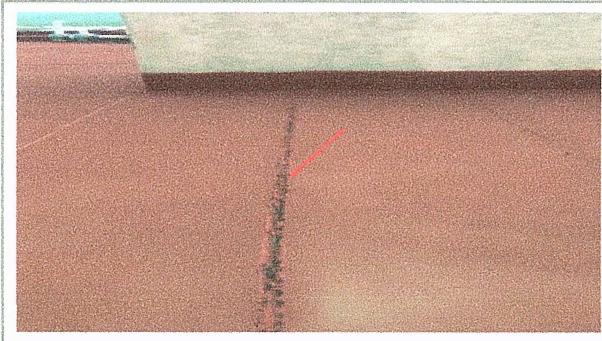
F5: Impermeabilización de cubierta, muros laterales, fachadas y base de caseta. Detalle de impermeabilización de impermeabilizante. Fachada norte de caseta.

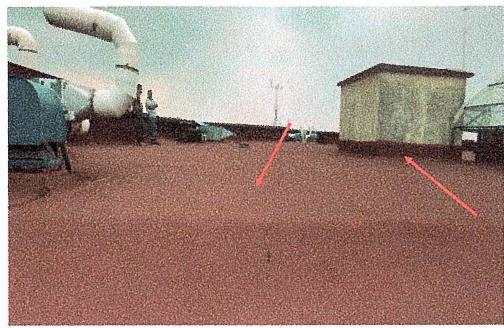
F6: Impermeabilización de cubierta, muros laterales, fachadas y base de caseta. Lado Oeste de edificio

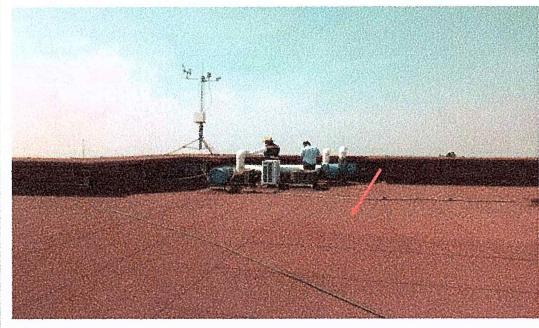
F7: Impermeabilización de cubierta, muros laterales, fachadas y base de caseta. Fachada sur del CIQ.

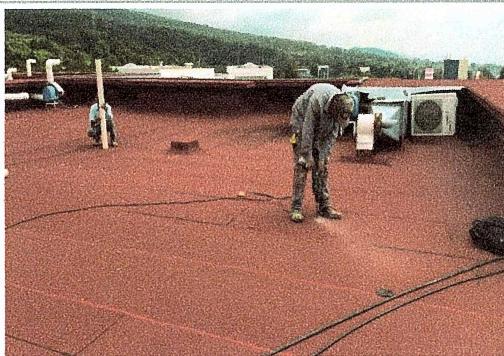
F8: Perforación de entortado para colocación de tubo ventilación

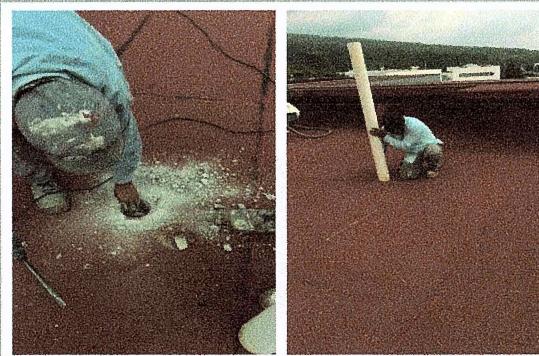
F9: Perforación de entortado para colocación de tubo ventilación

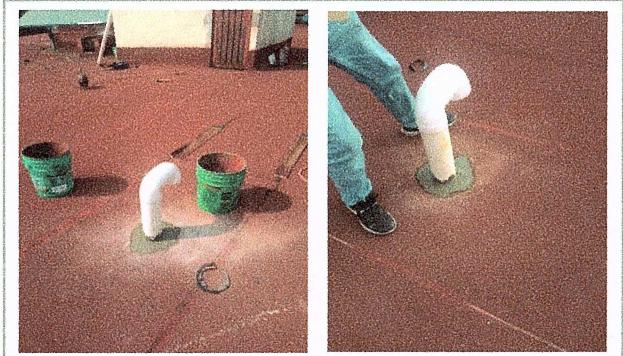
F10: Suministro y colocación de tubo ventilación

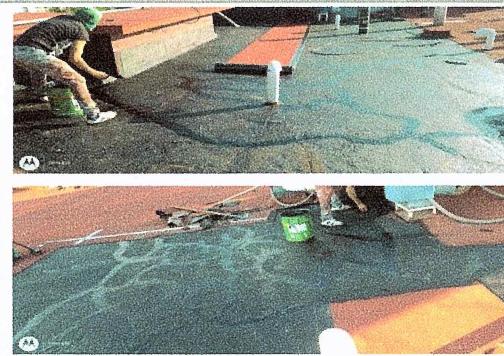
F11: Sellado de juntas con cemento plástico

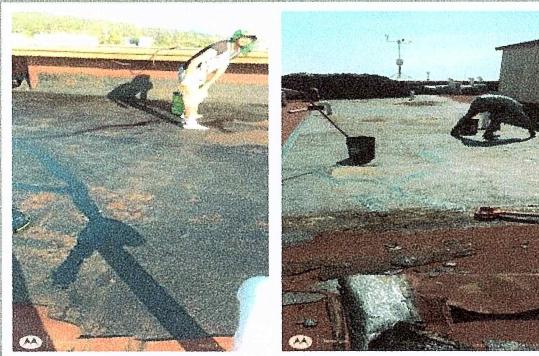
F12: Sellado de juntas con cemento plástico

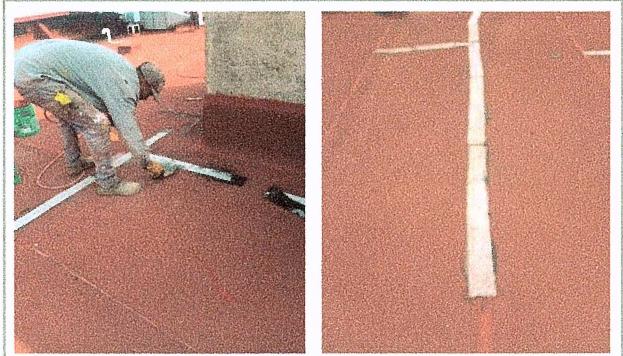
F13: Sellado de juntas de impermeabilizante existente

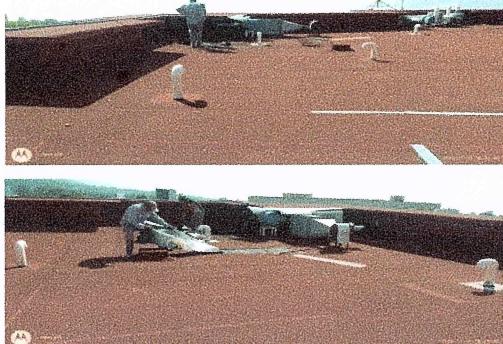
F14: Desprendimiento de impermeabilizante existente dañado

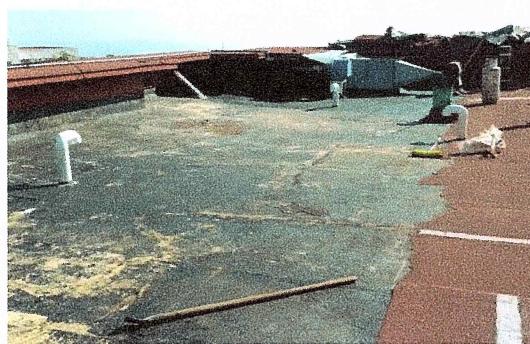
F15: Desprendimiento de impermeabilizante existente dañado

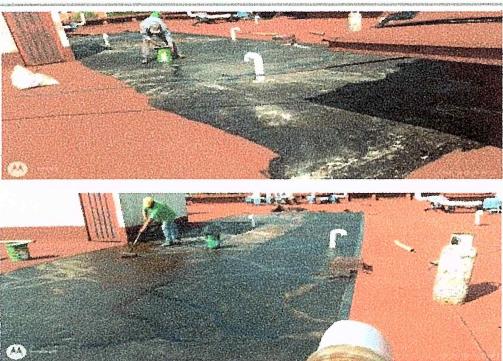
F17: Suministro y aplicación de primer

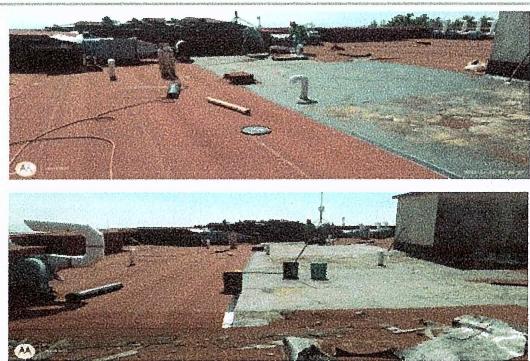
F18: Suministro y colocación de impermeabilizante de tapete

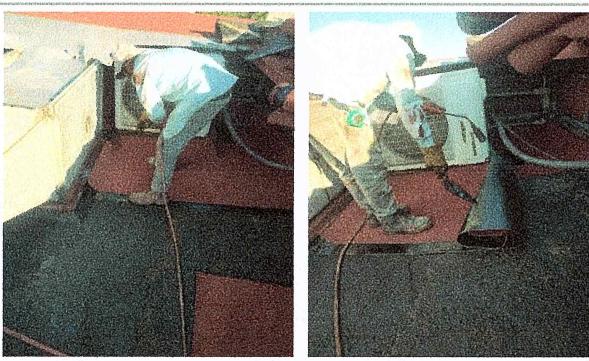
F19: Suministro y colocación de impermeabilizante de tapete

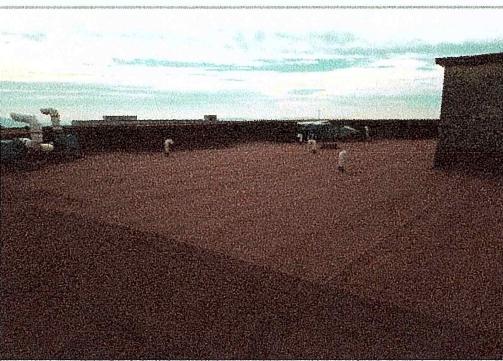
F20: Aplicación de impermeabilizante acrílico

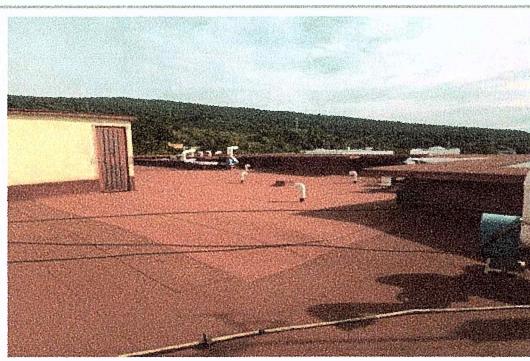
F21: Aplicación de impermeabilizante acrílico

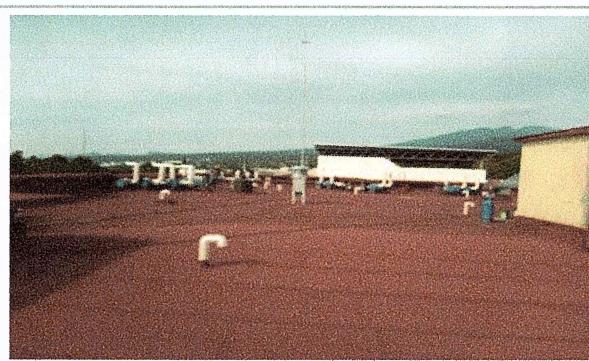
F22: Aplicación de impermeabilizante acrílico
