En el marco del **Fondo de Aportaciones Múltiples (FAM) 2018**, en su componente de mantenimiento y adecuación de espacios académicos, por este medio adjunto al presente (USB) que contiene:

**REPORTES DESCRIPTIVO DEL INFORME DE AVANCE MENSUAL**

**Mantenimiento de espacios académicos del Instituto de Investigación en Humanidades y Ciencias Sociales (IIHCS)**
**CROQUIS DE LOCALIZACIÓN**

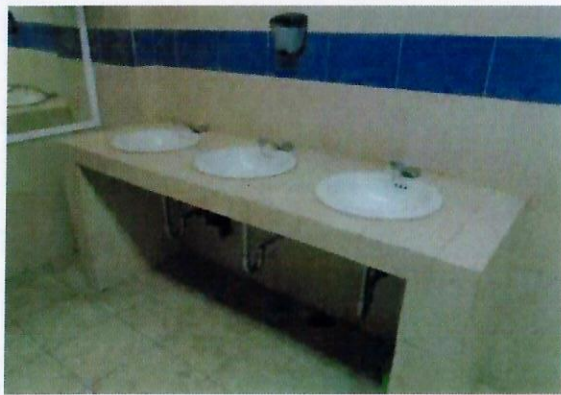
F1: Lavabos Edificio 32

- 1.- Impermeabilización en losa de azotea. (albañilería y acabados edificio 32 y 55) (F4, F5, F9, F10, F11, F12, F13 y F20)
- 2.- Cambio de lámparas LED Edificio 32. (F3, F6, F7, F8, F17, F18 y F19)
- 3.- Instalación hidrosanitaria: cambio de muebles sanitarios incluye lavabo, inodoro, mingitorio, tarjas etc.. (F1, F2, F14, F15 Y F16)

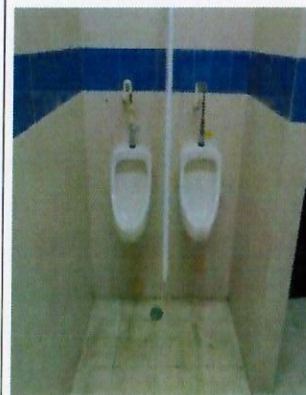
F2: Sanitarios Edificio 32

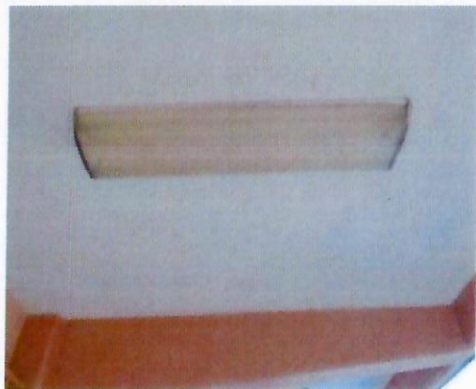
F3: Lámparas Edificio 32

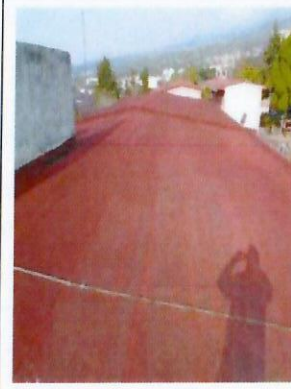
F4: Techos edificio 32 y 55

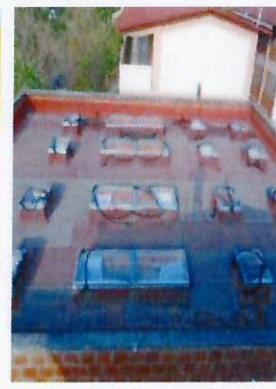
F5: Techo edificio 55

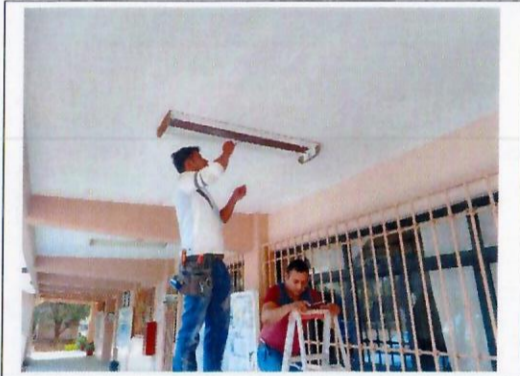
F6: Cambio de lámparas IHCS

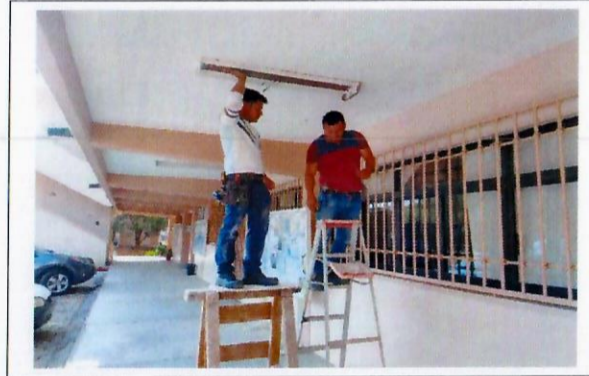
F7: Cambio de lámparas IHCS

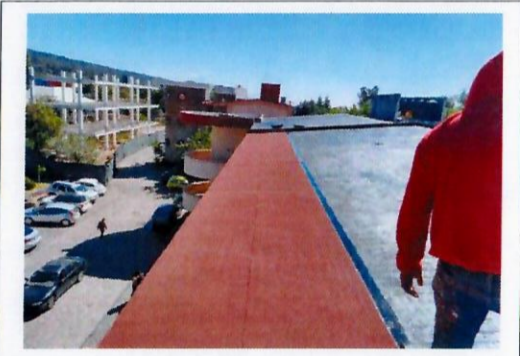
F9: Proceso de aplicación de impermeabilizante.

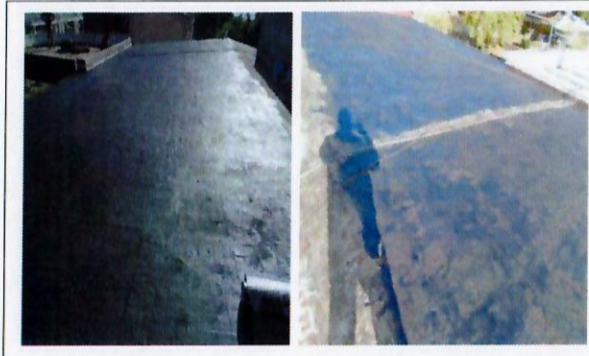
F10: Proceso de aplicación de impermeabilizante E.32

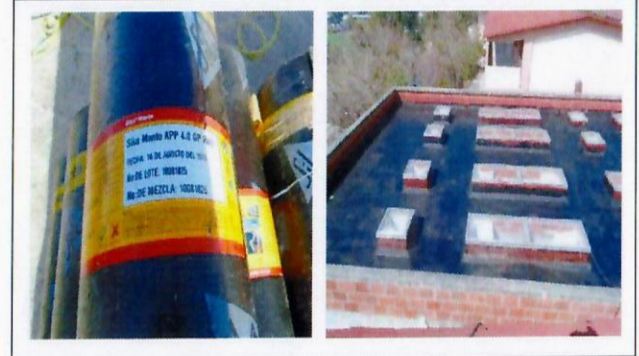
F11: Proceso de aplicación de impermeabilizante E.55

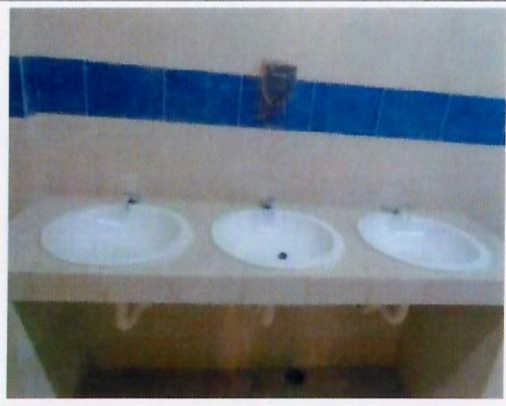
F15: Edificio 32, colocación de lavabos y llaves economizadoras.

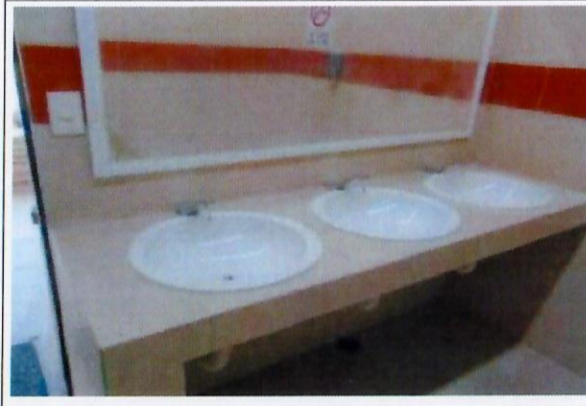
F16: Edificio 32, colocación de lavabos y llaves economizadoras.

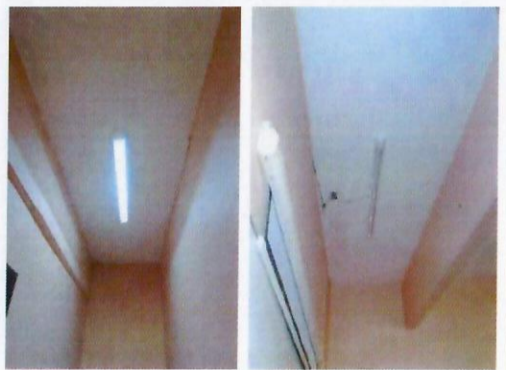
F18: Edificio 32, colocación de luminarias de led.

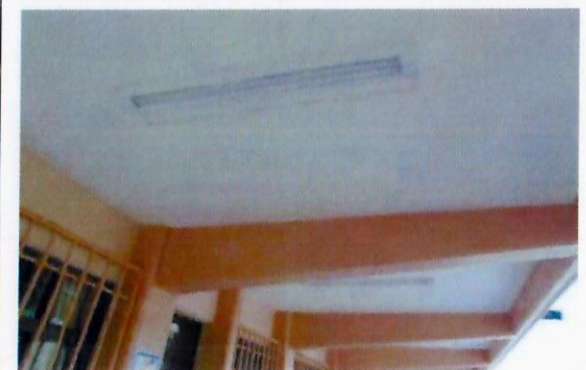
F19: Edificio 32, colocación de luminarias de led.

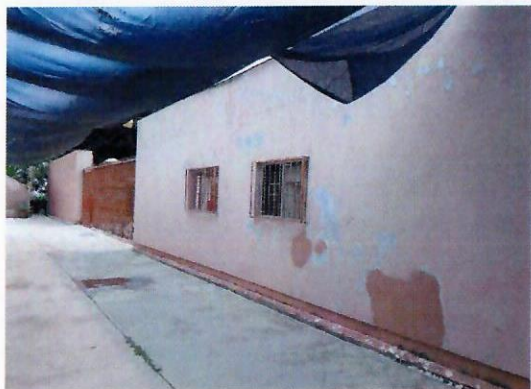
F1: Fachada principal

- 1.- Forjado de Carlon, Suministro y aplicación de pintura vinilica a paredes, muros, traves y plafón (F1 y F2).
- 2.- Rehabilitación de puerta principal. (F3, F6, F10, F19).
- 3.- Rehabilitación y reparación de instalaciones eléctricas. (F8).
- 4.- Impermeabilización en losa de concreto (F3,F4,F11,F12,F14,F20,F21).
- 5.- Cambio, suministro y colocación de piso de loseta de cerámica. F5,F7,F8,F13,F15,F16,F22,F24).
- 6.- Forjado de canalón para desagüe de concreto, canal pluvial (F9,F17,18,23).

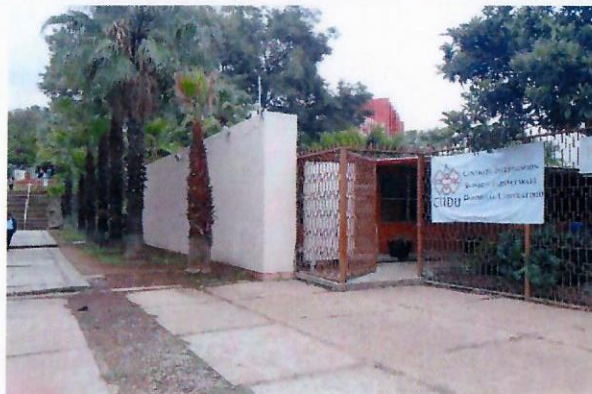
F2: Fachada lateral

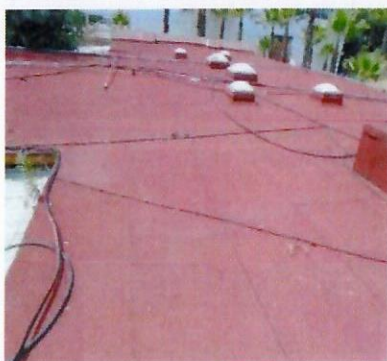
F3: Techo, losa de concreto

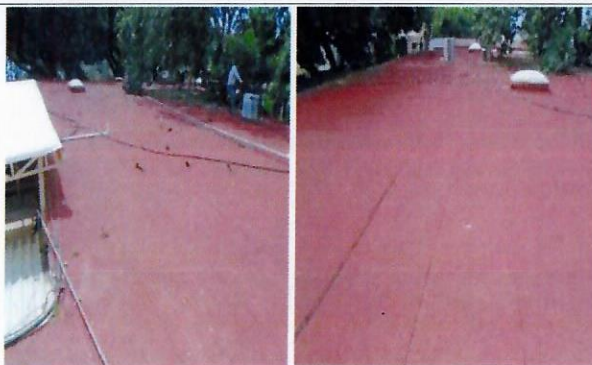
F4: Techo, losa de concreto

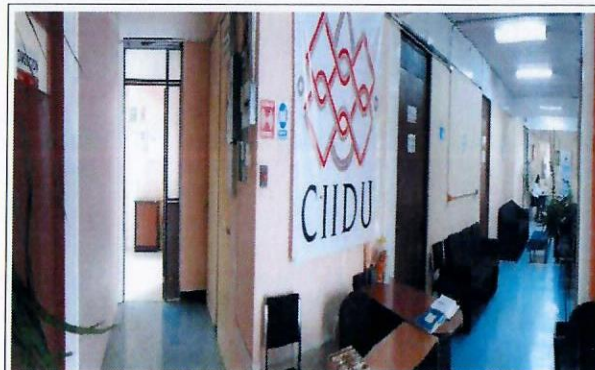
F5: Suministro y aplicación de loseta cerámica

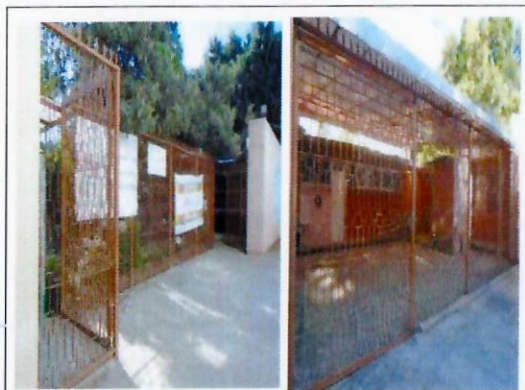
F6: Puerta principal

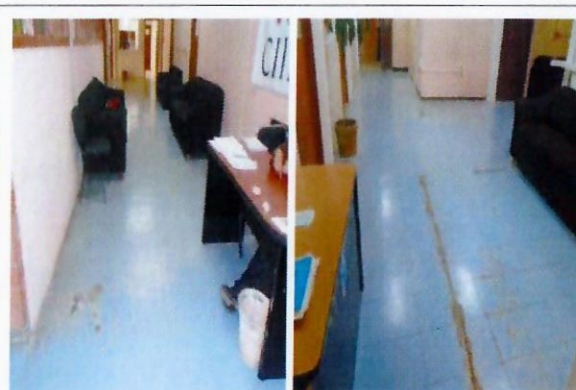
F7: Suministro y aplicación de loseta cerámica

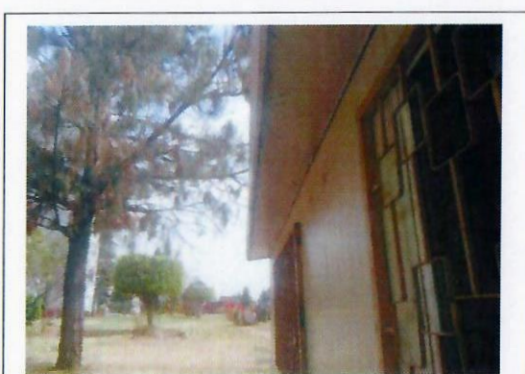
F9: Forjado de Canaleta

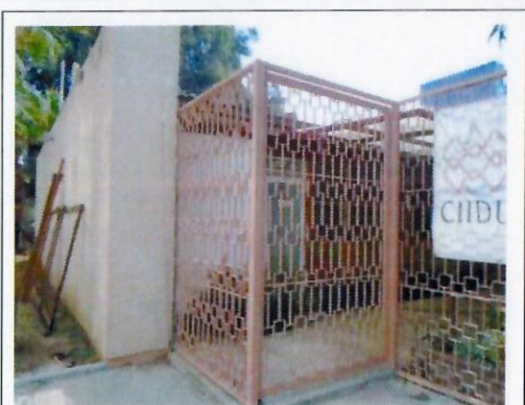
F10: Rehabilitación de la puerta principal

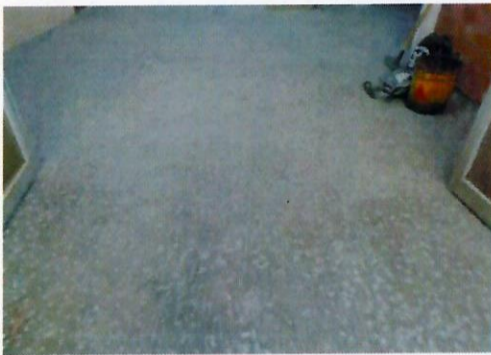
F13: Picado de piso para su posterior colocación de PISO, CIDU.

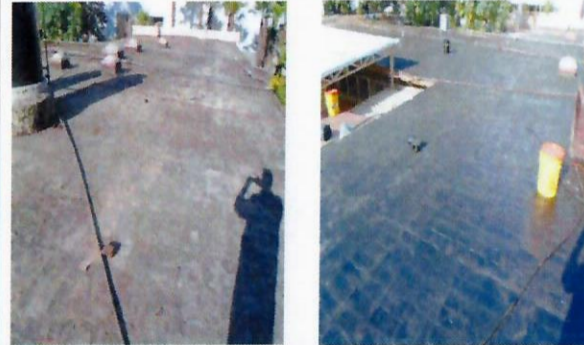
F14: impermeabilización, CIDU.

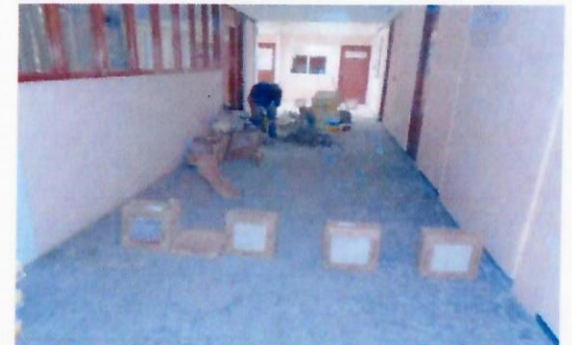
F15: Colocación de piso de loseta, CIDU.

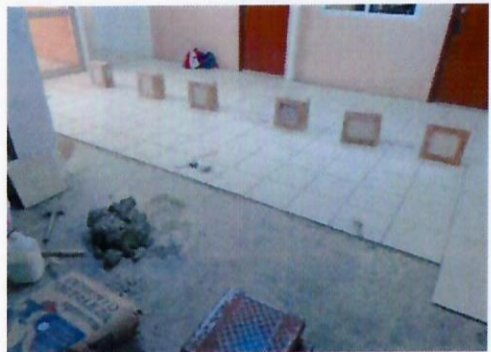
F16: Colocación de piso de loseta, CIDU.

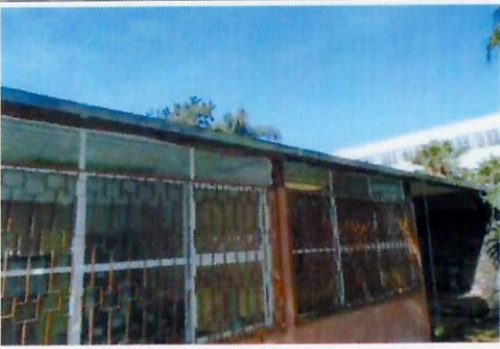
F17: Colocación de canal en la azotea del edificio 3

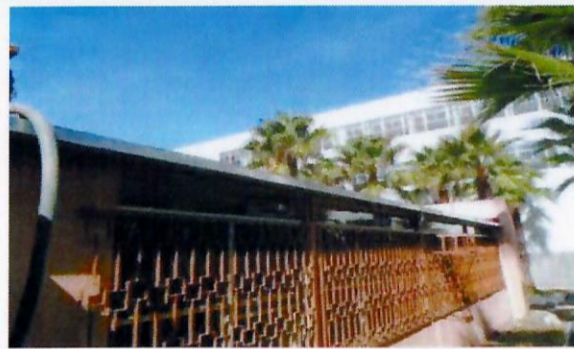
F18: Colocación de canal en la azotea del edificio 3

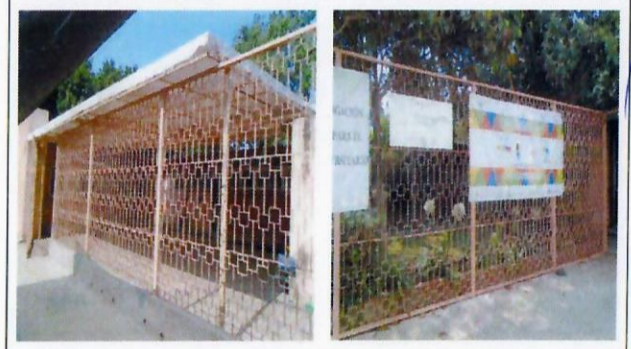
F19: Rehabilitación de la puerta.

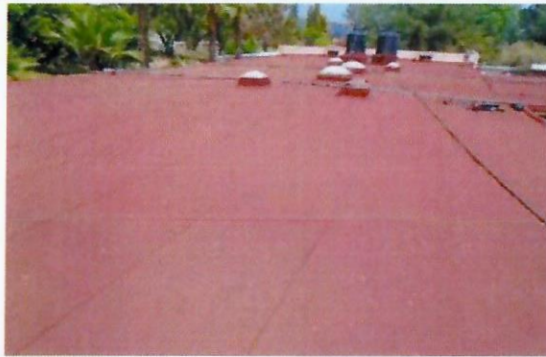
F21: Impermeabilización en losa de azotea

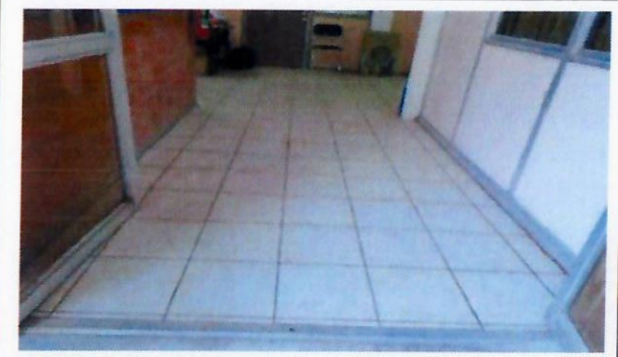
F22: Colocación de loseta de cerámica

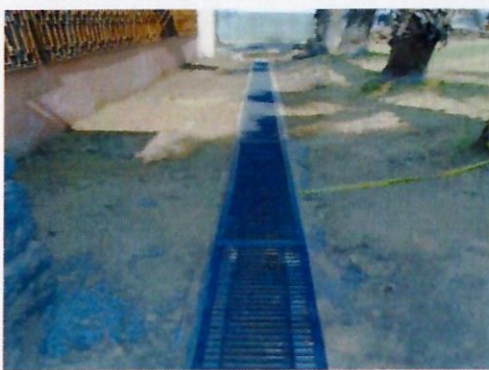
F23: Forjado de canal

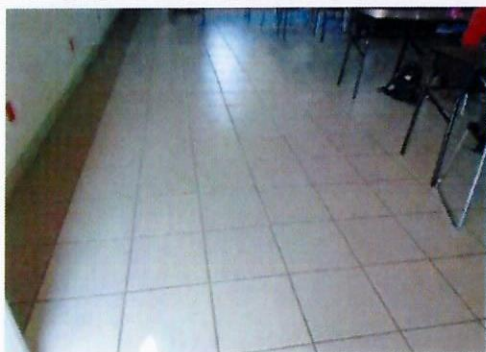
F1: Demolición de loseta Edificio 56, Aula 1

1. Suministro y colocación de muro de tablaroca, Cancelería y puerta de aluminio blanco (Aula 3) (F2,F6,F7,F8,F14,F15,F16,F17,F18)
2. Suministro y aplicación de pintura acrílica (edificio 3) (F3,F5,F19)
3. Cambio de piso de loseta de cerámica (Edificio 56, Aula 1). (F1,F4,F9,F10,F11,F12,F13)

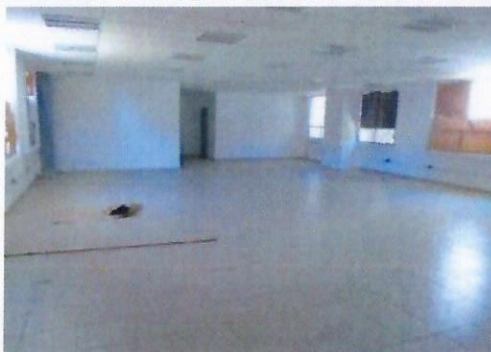
F2: Espacio donde se colocará el muro de tablaroca y cancelería planta baja, Edificio 65.

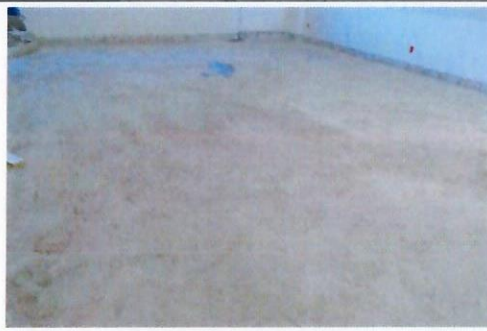
F4: Suministro y aplicación de loseta cerámica.

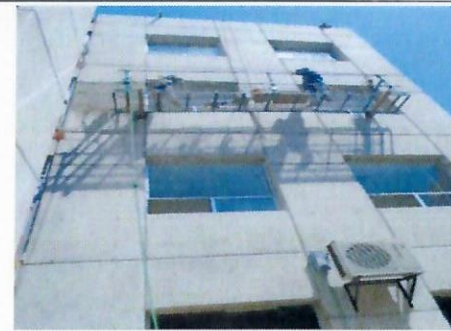
F5: Impermeabilización en fachadas, edificio 55

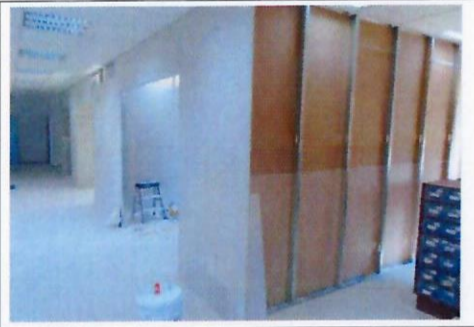
F6: Colocación de placas de muro divisorio.

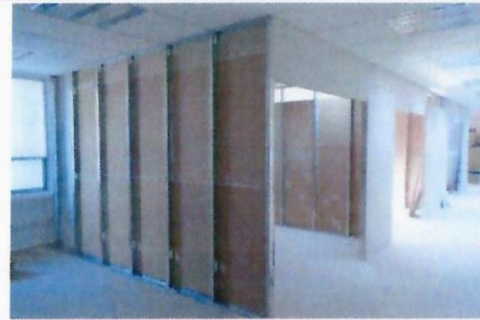
F7: Colocación de placas de muro divisorio.

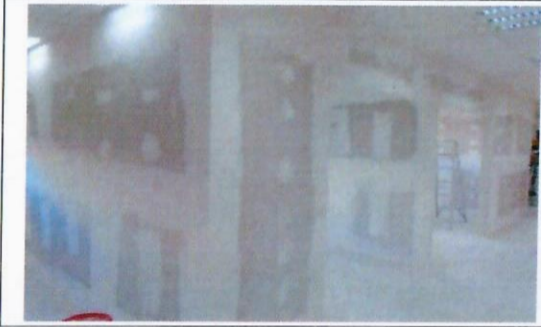
F8: Aplicación de pintura a muro divisorio.

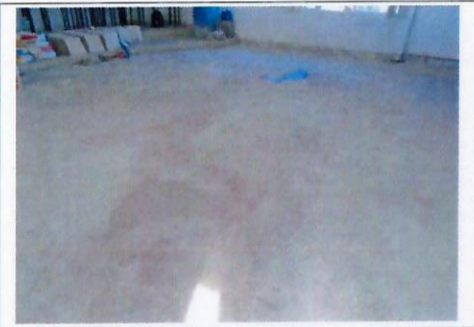
F9: Suministro y aplicación de loseta cerámica.

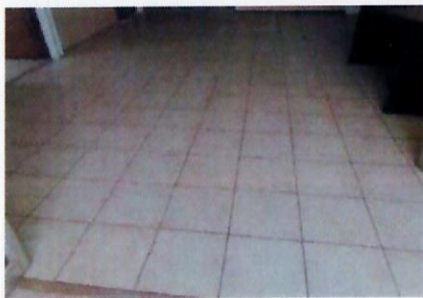
F10: Colocación de loseta cerámica Edificio 3.

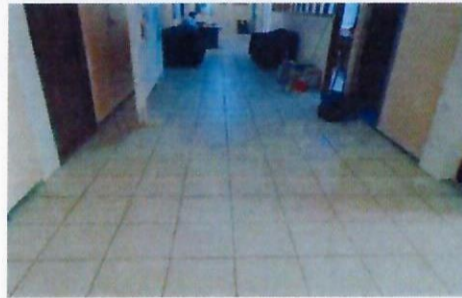
F11: Colocación de loseta cerámica Edificio 3.

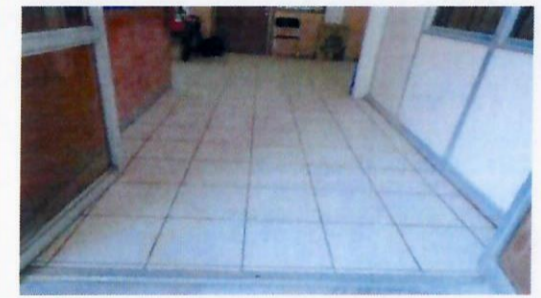
F12: Colocación de loseta cerámica Edificio 3.

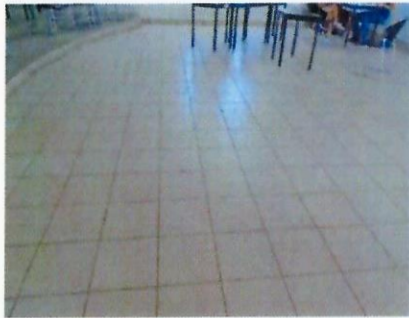
F13: Edificio 56, colocación de piso de loseta en aula 1.

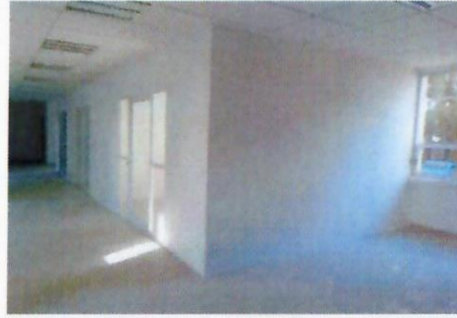
F14: Edificio 65, colocación de muro de tablaroca y cancelería de aluminio en planta baja.

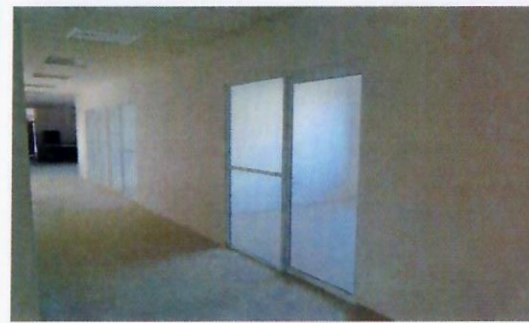
F17: Edificio 65, colocación de muro de tablaroca y cancelería de aluminio en planta baja.

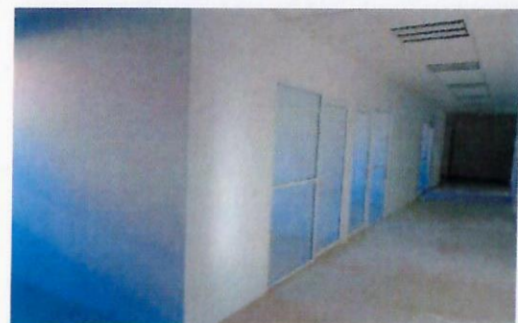
F18: Cancelería

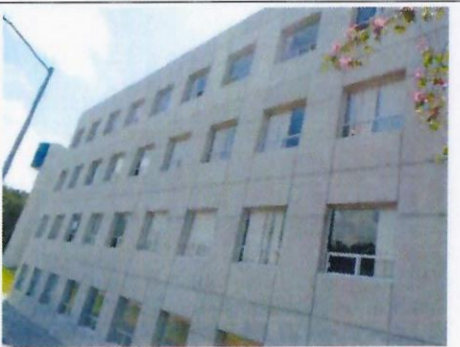
F19: Trabajo terminado de impermeabilización en fachada

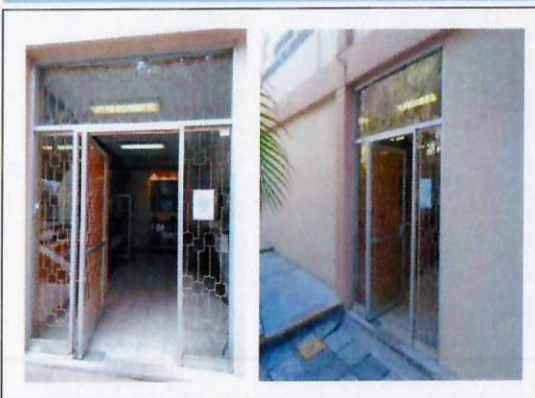
F1: Puerta de acceso (exterior)

1. Mantenimiento correctivo a 1 puerta de acceso del Centro de Investigaciones Biológicas estructura en mal estado (F1 y F2).
2. Mantenimiento correctivo a puertas de laboratorios y puertas de baños en mal estado del edificio 14 del CIB (F3, F4, F5, F6, F7, F8, F9, F10, F11, F12, F13, F14, F15, F16 y F17).

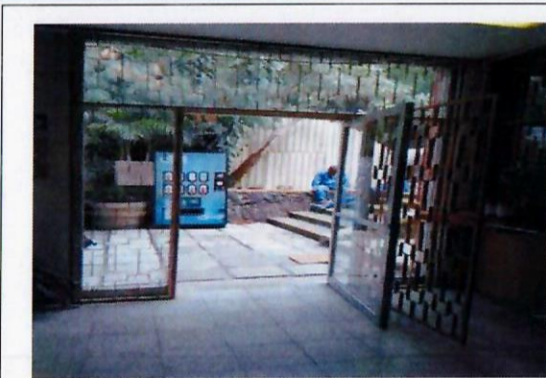
F2 Puerta de acceso lateral (interior)

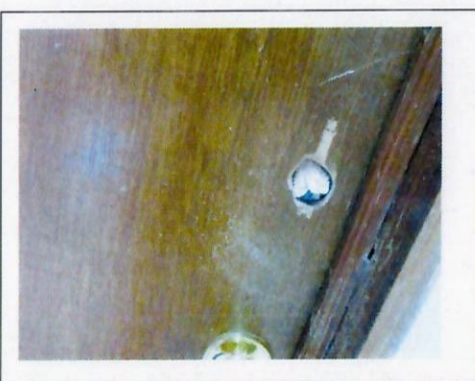
F3: Puertas Laboratorios

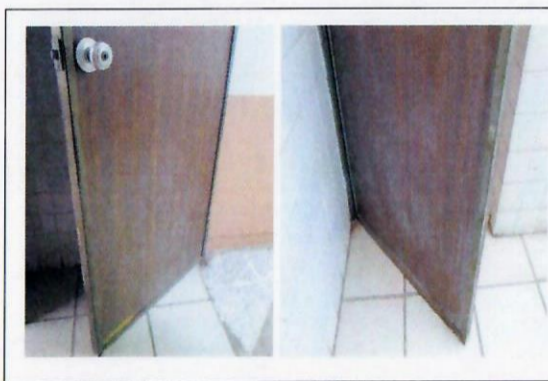
F4: Puertas Laboratorios

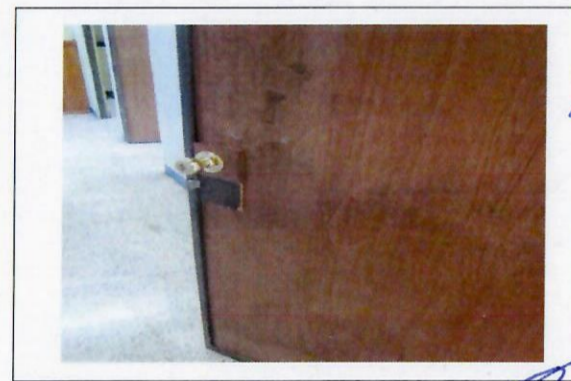
F5: Puertas Laboratorios

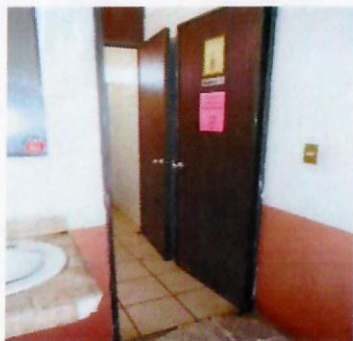
F6: Puertas Sanitarios

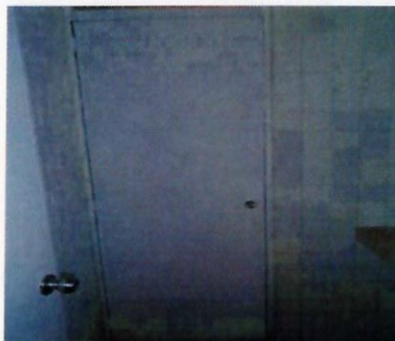
F7: Puertas Sanitarios

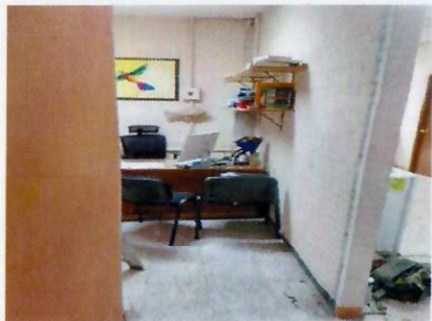
F8: Colocación de puertas, CIB.

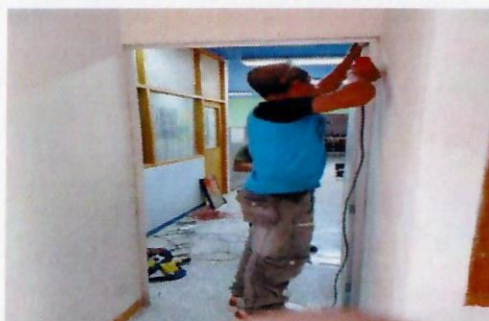
F9: Colocación de puertas, CIB.

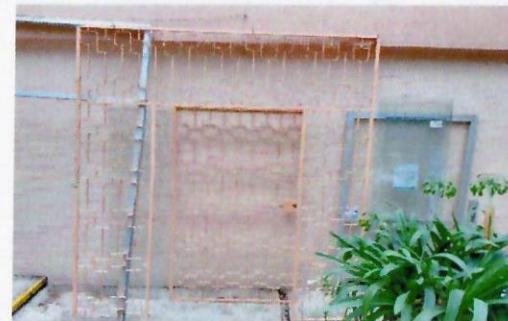
F10: Colocación de puertas, CIB.

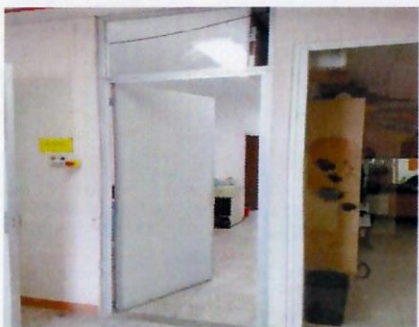
F11: Colocación de puertas, CIB.

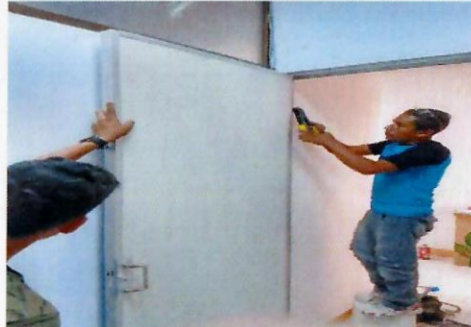
F12: Colocación de puertas, CIB.

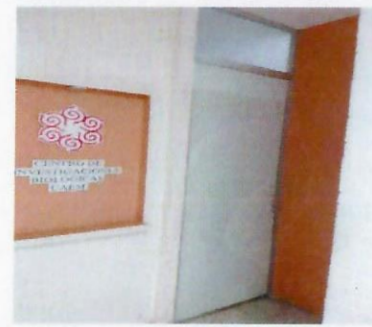
F13: Colocación de puertas, CIB.

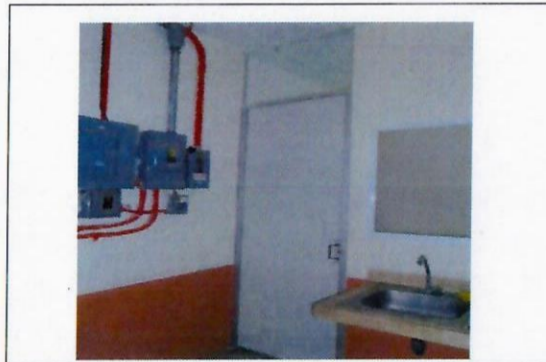
F15: Colocación de puertas

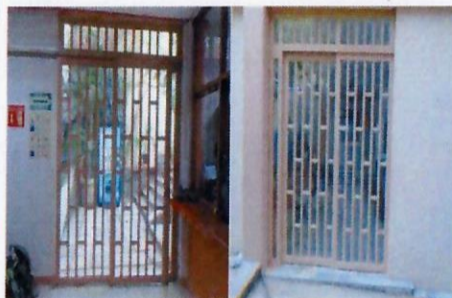
F17: Suministro y colocación de puerta de acceso principal

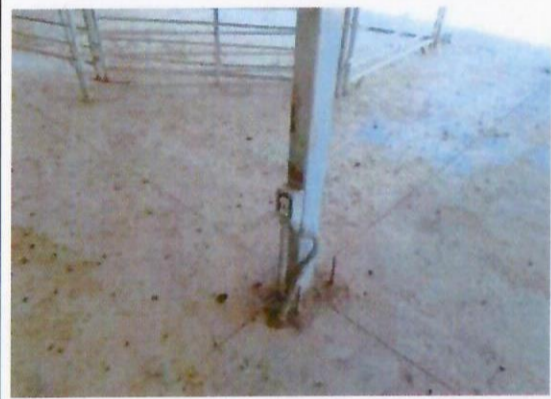
F1: Instalación eléctrica, reparación de entradas y salidas

2.- Instalación eléctrica: Rehabilitación y reparación de salidas eléctricas. (F1,F2,F8,F11,F12,F13,F14,F15,F16,F17,F18,F19,F20,F22, F13)

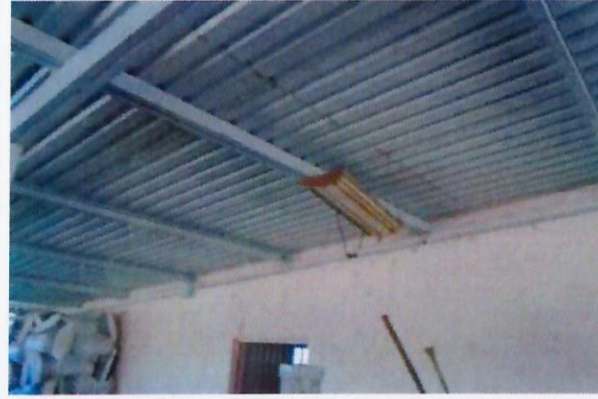
F2: Rehabilitación de luminarias

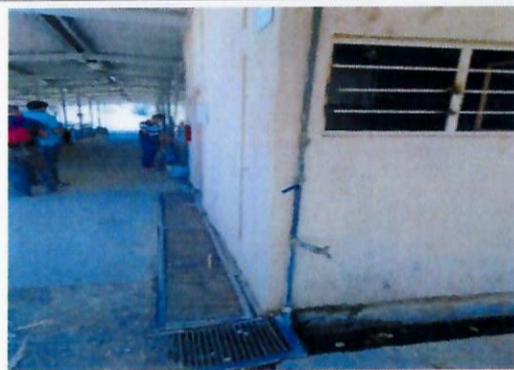
3.Red Hidráulica (F3,F4,F5,F7,F9,F10).

F3: Red hidráulica, riego.

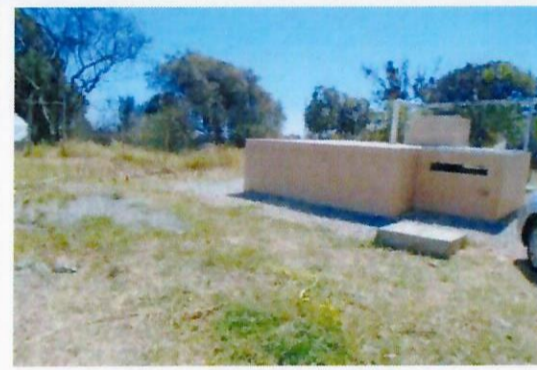
F4: Lugar para colocar el sistema de riego.

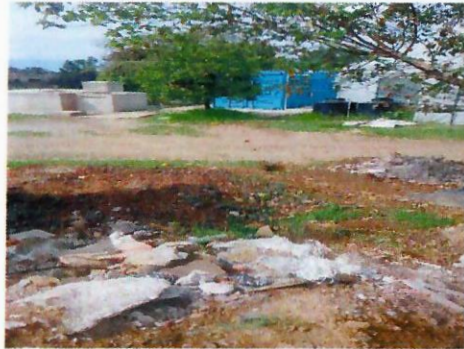
F7: Lugar para colocar el sistema de riego.

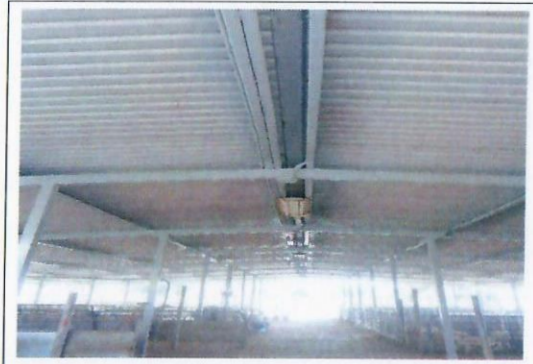
F8: Rehabilitación de luminarias

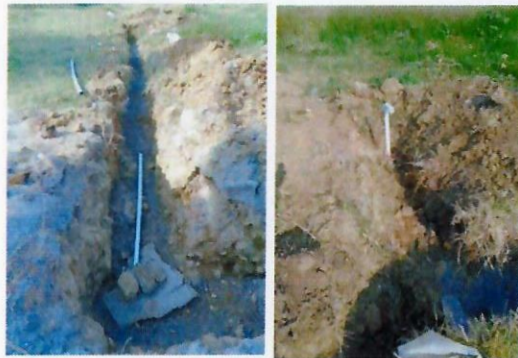
F9: Colocación de tubo pvc hidráulico para agua del sistema de riego.

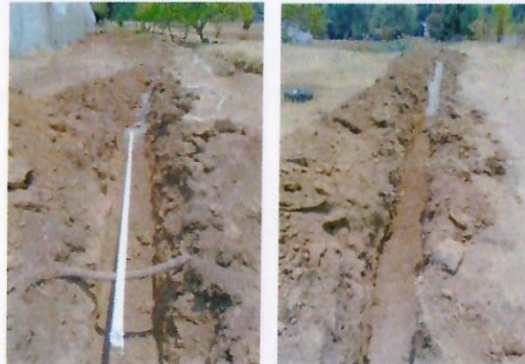
F10: Excavación de sepas y colocación de tubos de pvc para sistema de riego

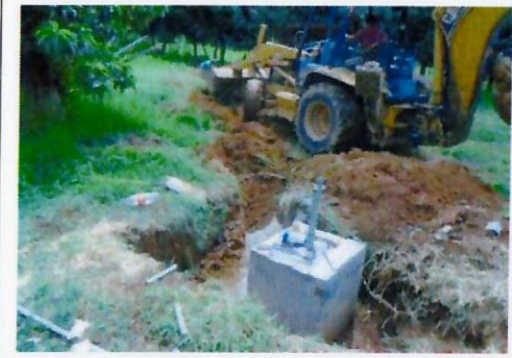
F11: Dados de concreto para punta de poste

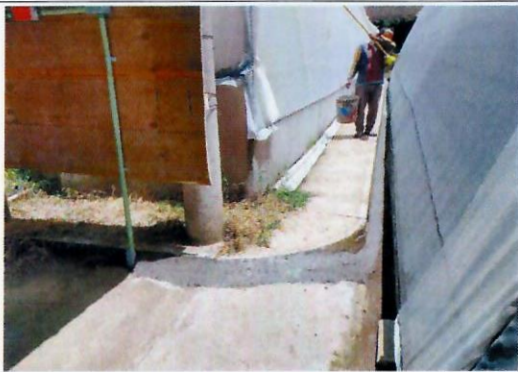
F12: Canalización de ductos en área de invernaderos

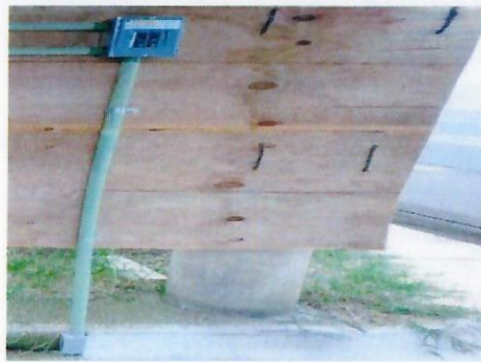
F13: Canalización de ductos en área de invernaderos

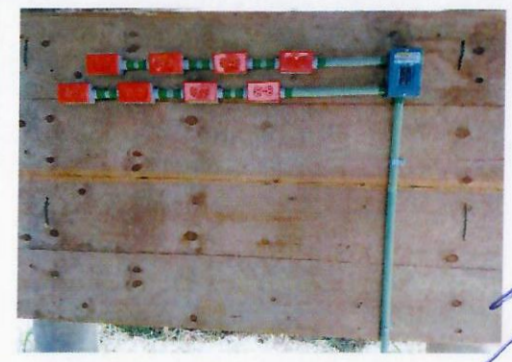
F14: Canalización de ductos en área de invernaderos

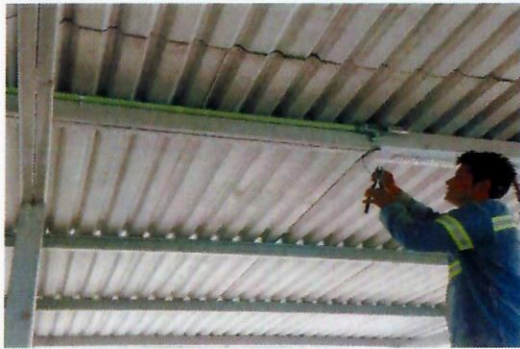
F15: Suministro y tendido tubo conduit PVC Pesado 19 MM. DIÁMETRO, TRAMO DE 3.00 M.

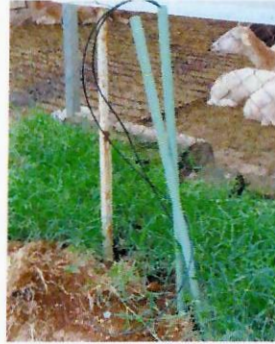
F16: Suministro, colocación y conexión de cable de cobre con aislamiento ( NEGRO O BLANCO) THW, CAL. #8

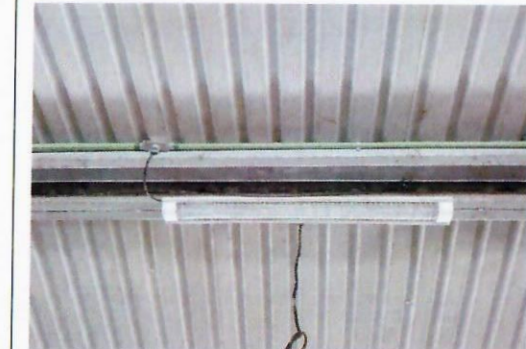
F17: Suministro y tendido tubo conduit PVC pesado 19 MM. DIÁMETRO, TRAMO DE 3.00 M.

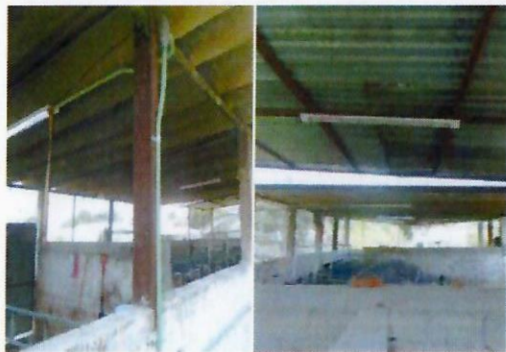
F18: Colocación de contactos y luminarias en Borregos y cerdos.

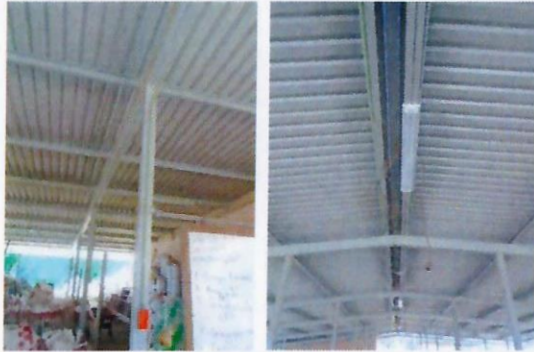
F19: Colocación de contactos y luminarias.

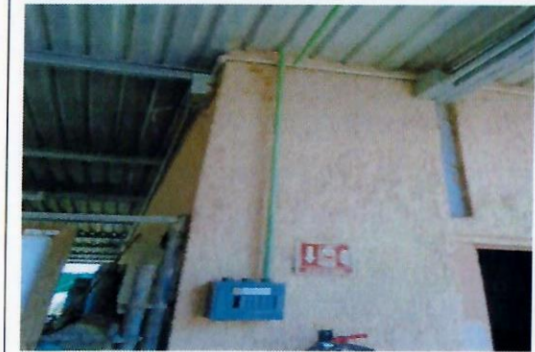
F20: Revisión del tablero y contactos de alimentación de edificios.

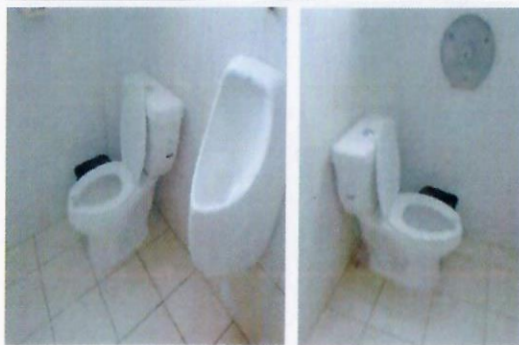
1.- Rehabilitación, instalación hidrosanitaria, remodelación de sanitarios. (F21).

F21: Suministro y colocación de sanitarios en el edificio 47

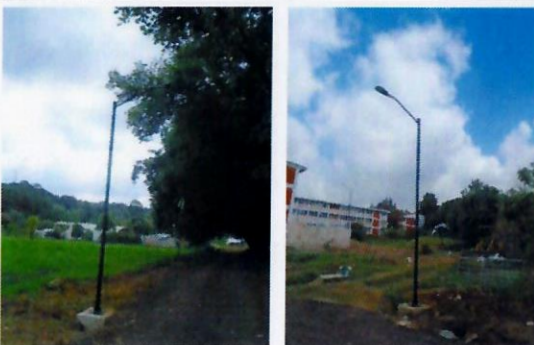
F22: Colocación de punta de poste y lámparas urbanas para camino a corrales de cerdos

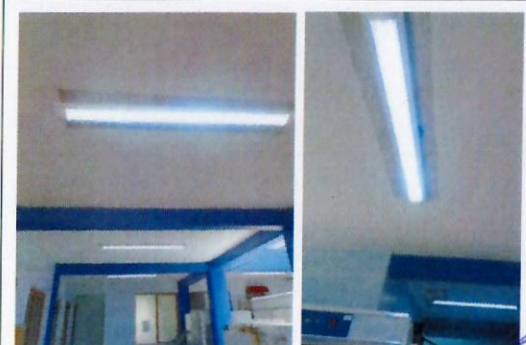
F23: Colocación y suministro de luminarias

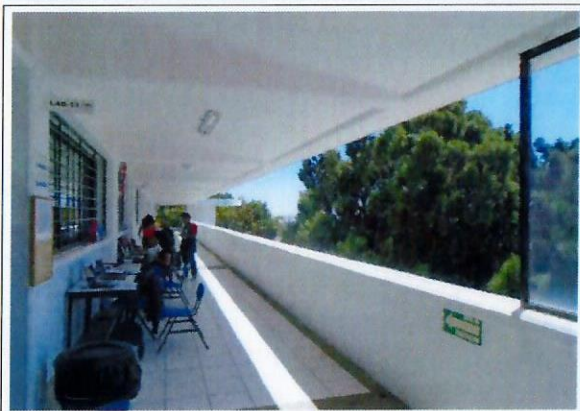
F1: Lugar donde se colocará cancelería.

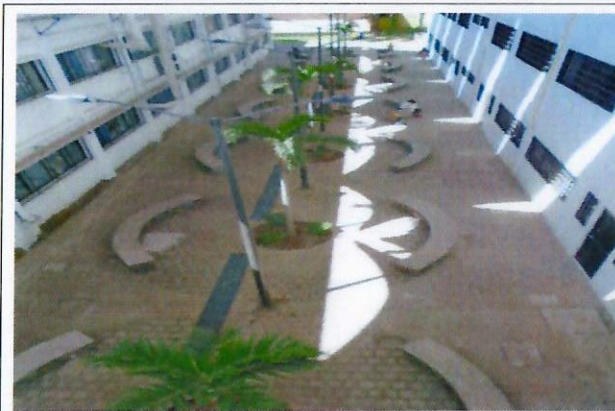
F2: Espacio donde se hará la instalación eléctrica

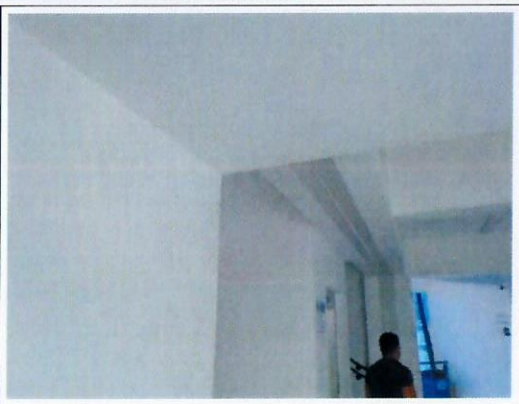
F3: Tubería de voz de datos.

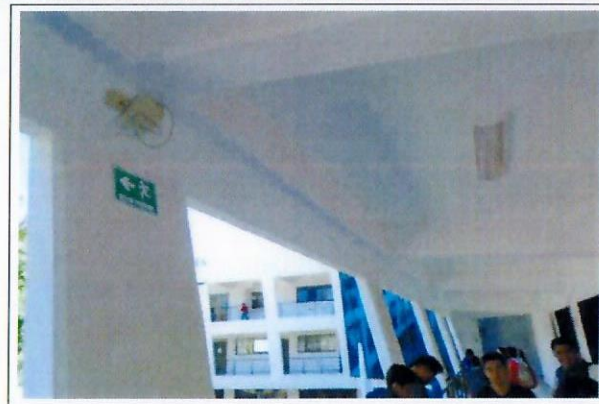
F4: Tubería de voz de datos.

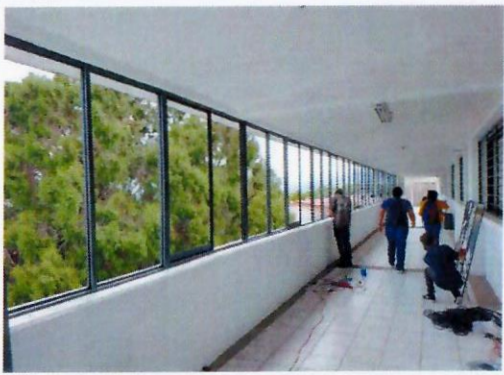
F5: Colocación de cancelería de aluminio Duranodick

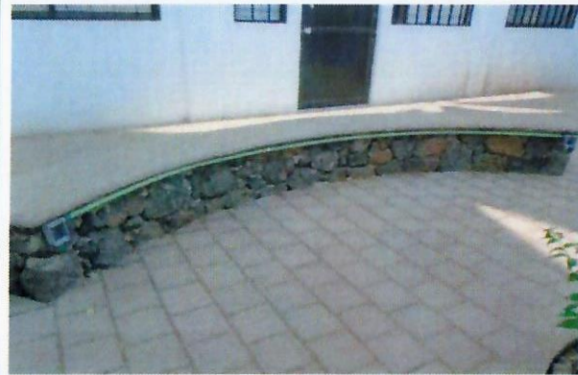
F6: Instalación eléctrica en bancas de concreto.

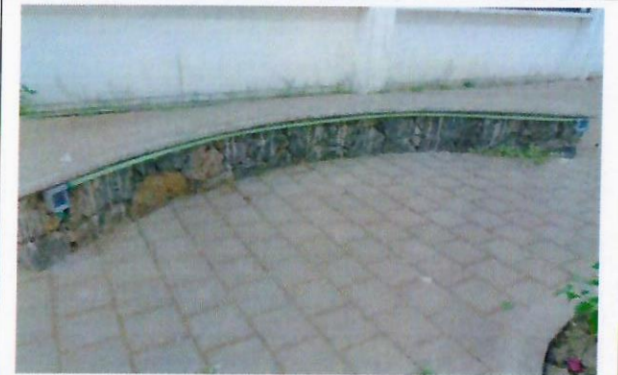
F7: Instalación eléctrica en bancas de concreto.

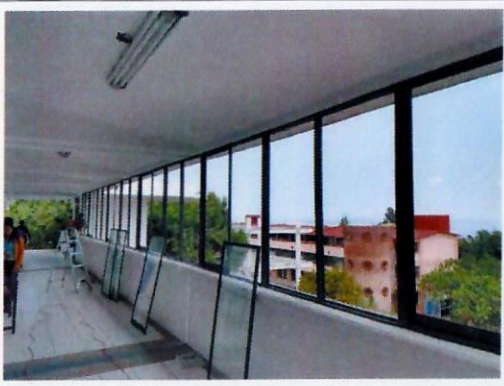
F8: Colocación de vidrios con cancelería

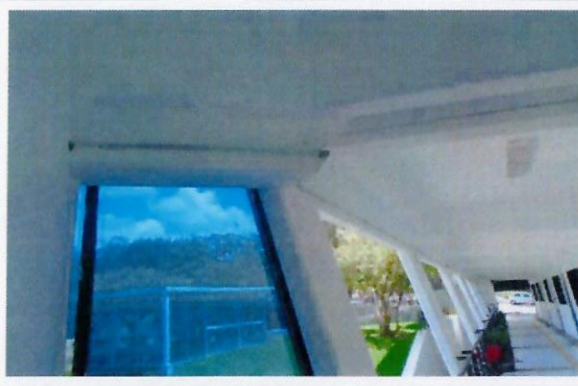
F9: Instalación de tubería de Voz de datos

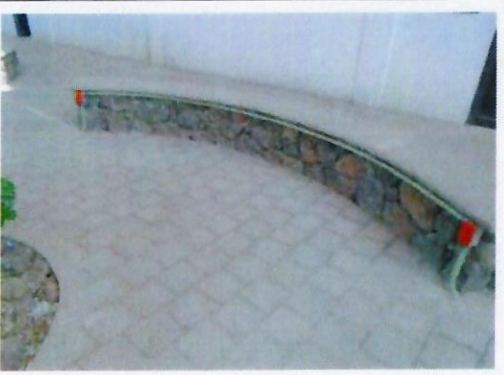
F11: Suministro y colocación de contactos eléctricos.

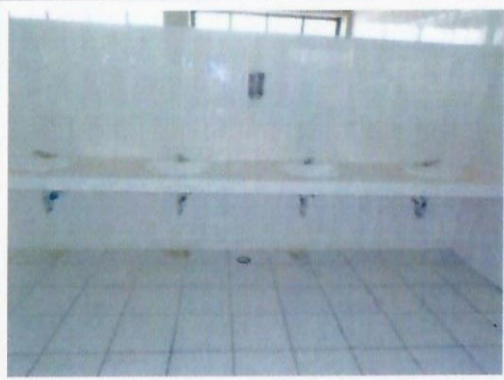
F14: Suministro y colocación de lavabos.

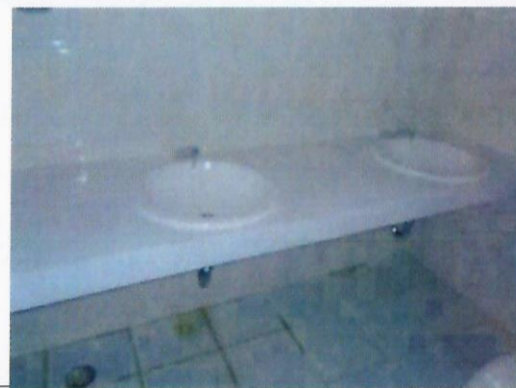
F15: Suministro y colocación de llaves economizadoras.

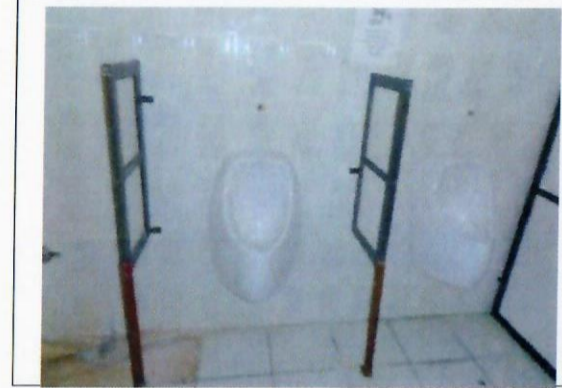
F16: Suministro y colocación de mingitorios secos.

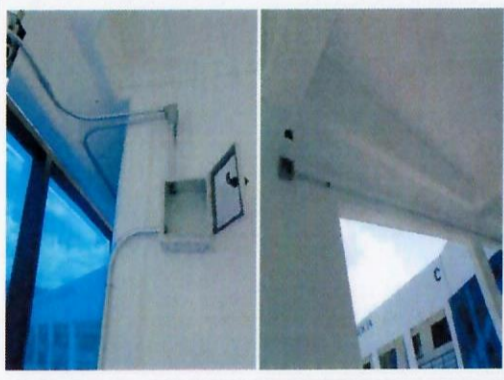
F17: Colocación de tubería de voz datos

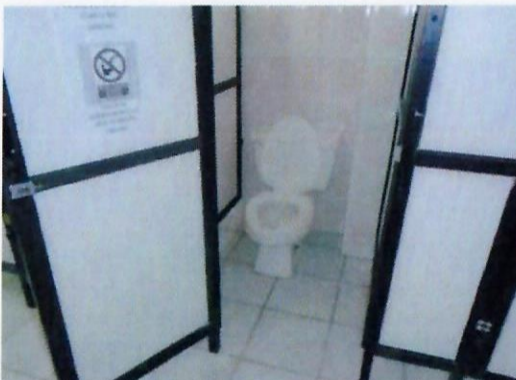
F18: Suministro y colocación de WC.

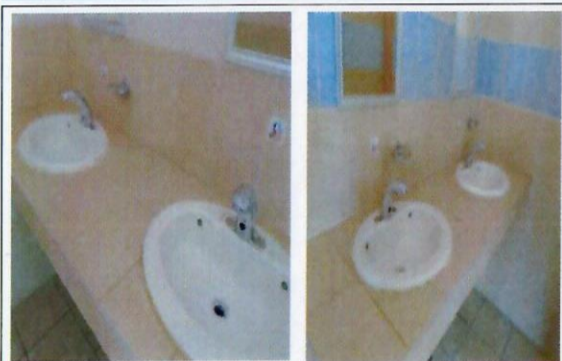
F1: Cambio de llaves de lavabo manuales por electrónicas. EDIFICIOS 65 Y 66

1. Desmontar muebles sanitarios como lavabo, inodoro, mingitorio, tarja etc. Suministro y colocación de las mismas. (F1, F2, F3, F4, F5, F6, F7, F8, F9, F10, F11, F12)

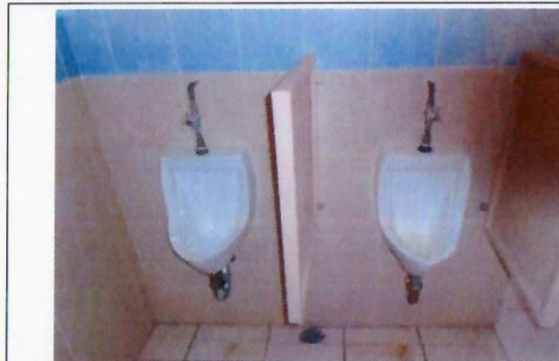
F2: Cambio de mingitorio por mingitorios secos EDIFICIOS 65 Y 66

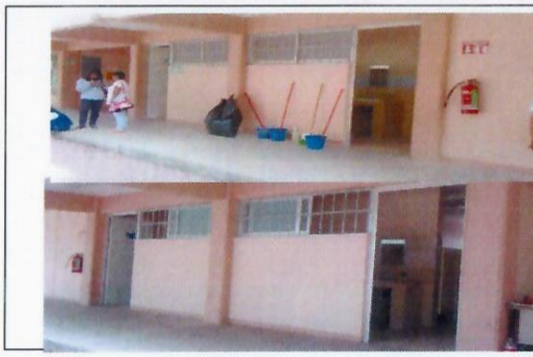
F4: Rehabilitación de muebles Sanitarios

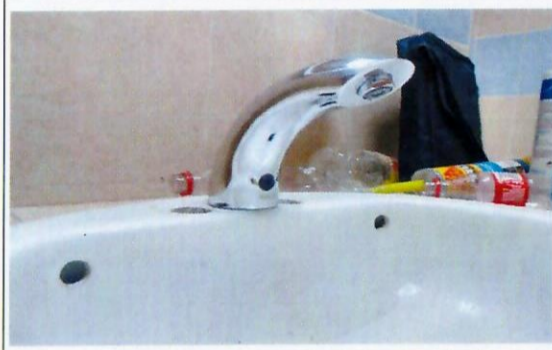
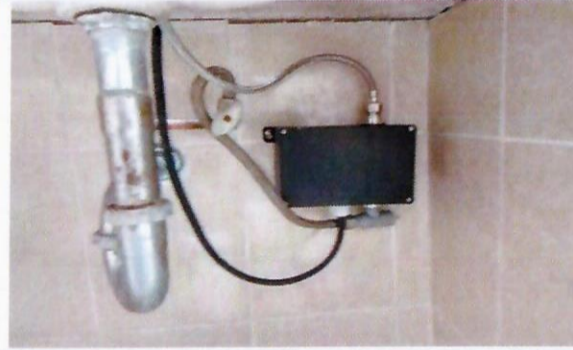
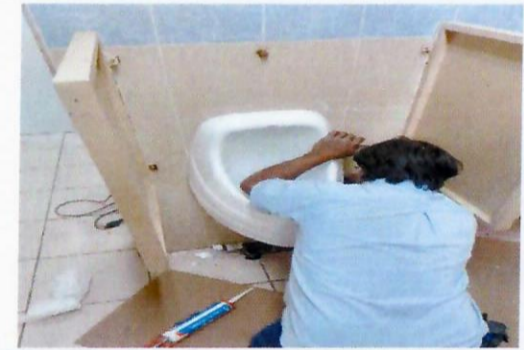
F6: Suministro y colocación de muebles sanitarios.

F7: Suministro y colocación de muebles sanitarios.

F8: Suministro y colocación de muebles sanitarios.

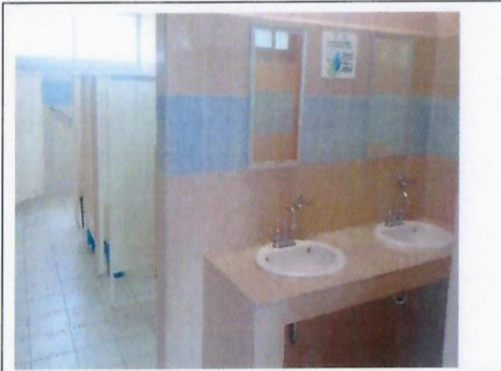
F9: EDIFICIOS 65 Y 66 Colocación de llaves electrónicas

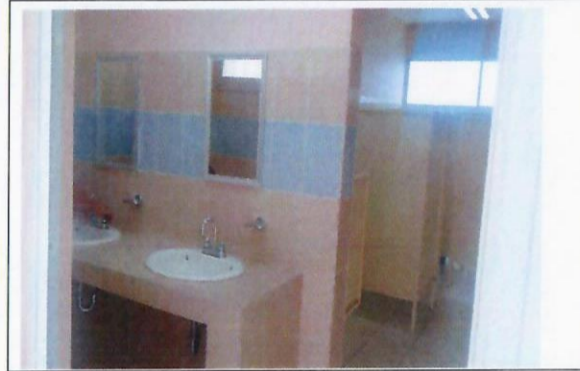
F10: EDIFICIOS 65 Y 66 Rehabilitación de lavabos.

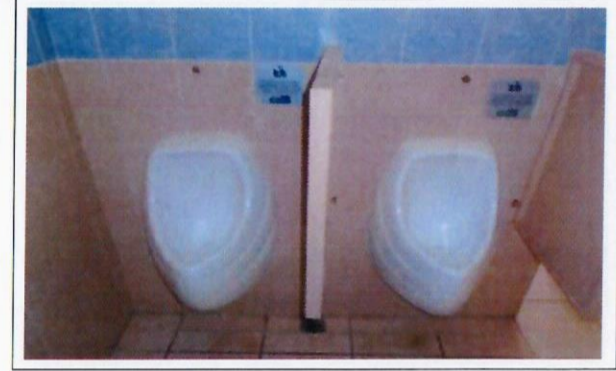
F11. EDIFICIOS 65 Y 66 Colocación de mingitorios secos.

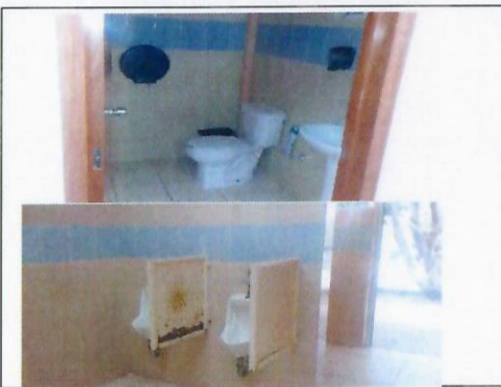
F12: Colocación de muebles sanitarios.
