En el marco del **Fondo de Aportaciones Múltiples (FAM) 2018**, en su componente de mantenimiento y adecuación de espacios académicos, por este medio adjunto al presente (USB) que contiene:

**REPORTES DESCRIPTIVO DEL INFORME DE AVANCE MENSUAL**

**Mantenimiento de espacios académicos del Instituto de Investigación en Humanidades y Ciencias Sociales (IIHCS)**
**CROQUIS DE LOCALIZACIÓN**

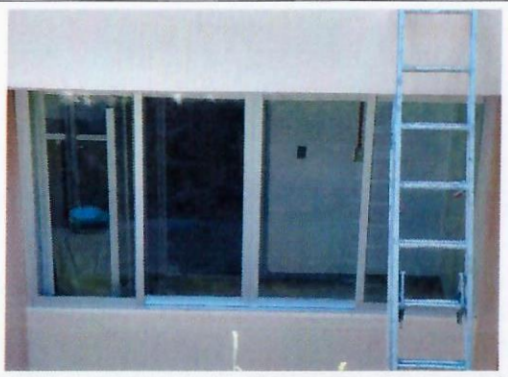
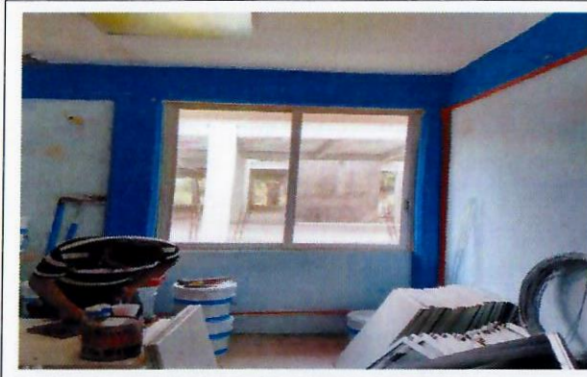
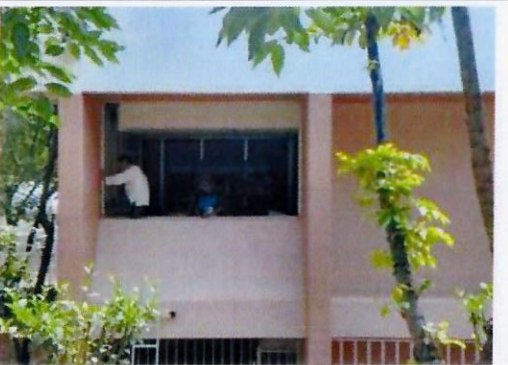
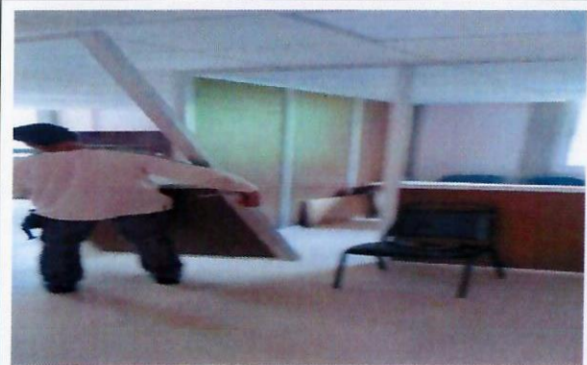
F5: Proceso de Colocación de Cancelería

F6: Proceso de Colocación de Cancelería

F8: Proceso de Colocación de Cancelería

F9: Proceso de Colocación de Cancelería

1.- Desmontaje de cancelería interior o exterior de aluminio. (F1, F2, F3, F4, F5, F6, F7, F8, F9, F10, F11, F12, F13, F14, F15)

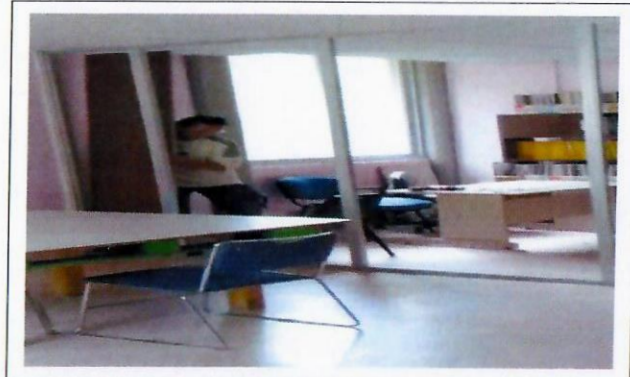
F7: Desmontaje de cancelería al interior de CINCCO

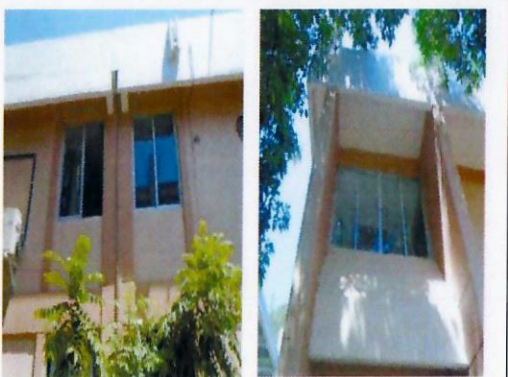
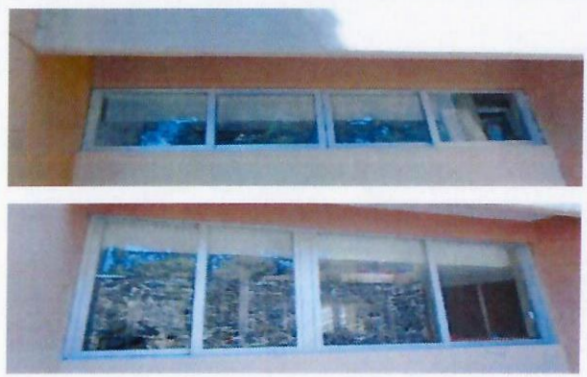
F10: Edificio 41, Colocación de cancelería de aluminio (ventanas).

F11: Edificio 41, Colocación de cancelería de aluminio (ventanas).

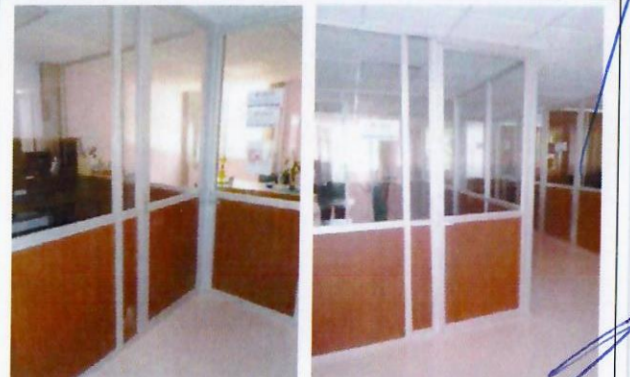
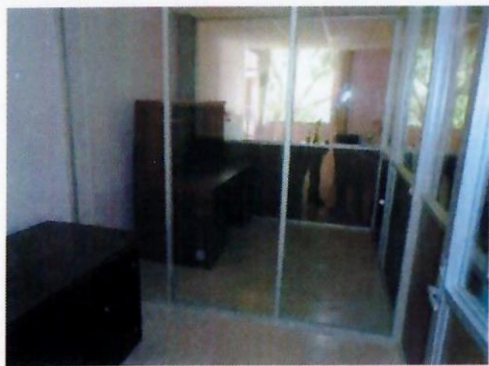
F12: Edificio 41, colocación de cancelería de aluminio en cubículos.

F13: Edificio 41, colocación de cancelería de aluminio en cubículos.

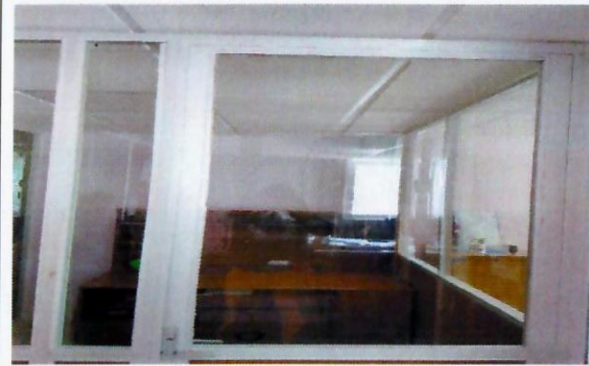
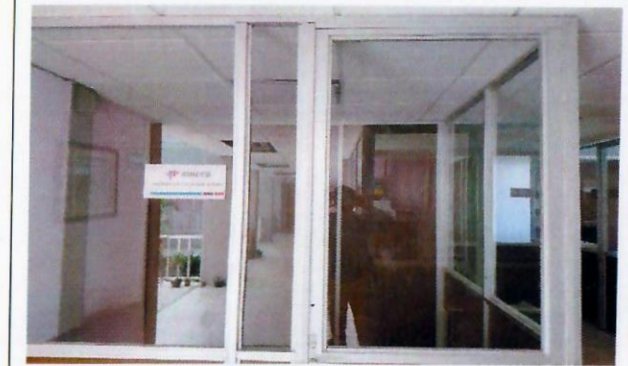
F14: Suministro y colocación de cancelería interior de Aluminio anodizado Natural.

F15: Suministro y colocación de cancelería interior de Aluminio anodizado Natural.

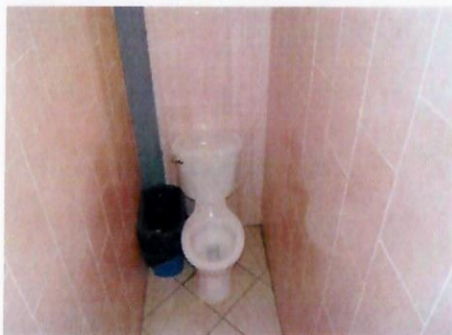
F1: Realizar el suministro y colocación de WC

1. Se requiere desmontar y reemplazar muebles sanitarios del edificio 28 y 29 (F1,F2, F3, F9, F10).
2. Desmontaje y retiro, así como suministro y colocación de lámparas de aulas en los edificios 28, 29 y 19 de posgrado (F4, F6, F7, F11).
3. Desmontaje y retiro así como suministro y colocación de luminaria. (apagadores, salidas eléctricas y contactos). (F5).

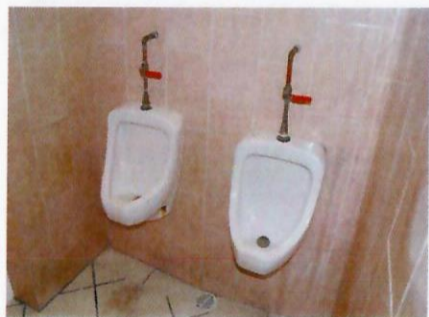
F3: Realizar el suministro y colocación de mingitorios

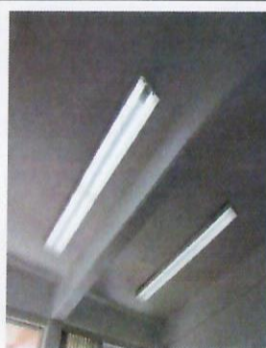
F5: Rehabilitación y reparación de salidas eléctricas del Cableado Eléctrico

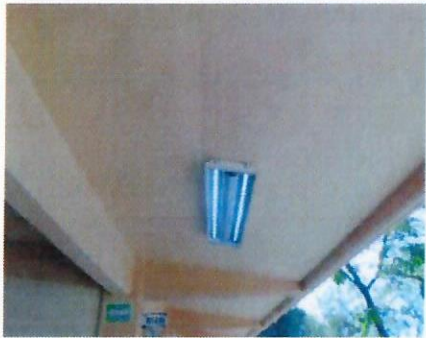
F6: Aulas, colocación de luminarias

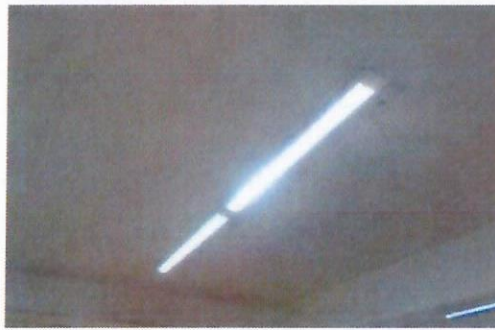
F7: Aulas, colocación de luminarias

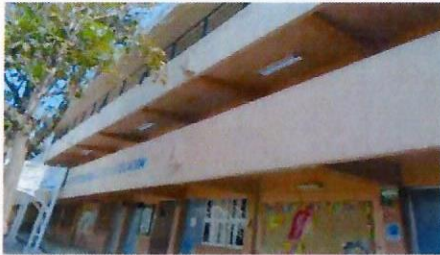
F8: Se realizó la colocación de luminarias.

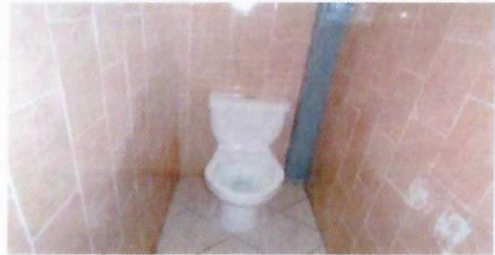
F9: Se realizó el suministro y colocación de baños

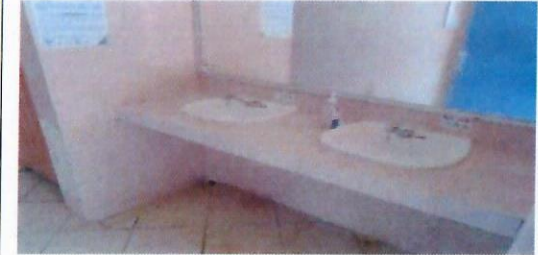
F10: Se realizó el cambio de llave Economizadora

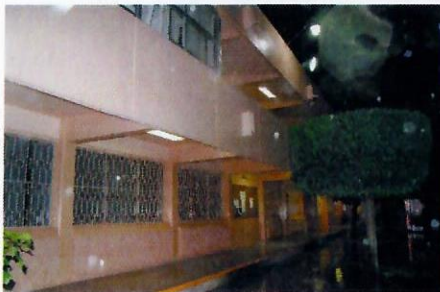
F11: Instalación de luminaria

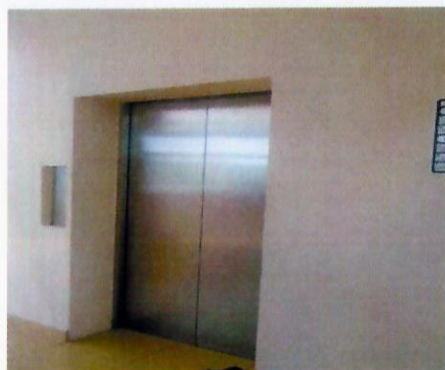
F1: Se le realizará mantenimiento y reparación al Elevador 1

1.- Trabajos de mantenimiento y reparación para elevador (Limpieza, revisión del sistema, pruebas de correcto funcionamiento lubricación de rieles) . (F1, F2, F3, F4, F5, F6, F7 y F8)

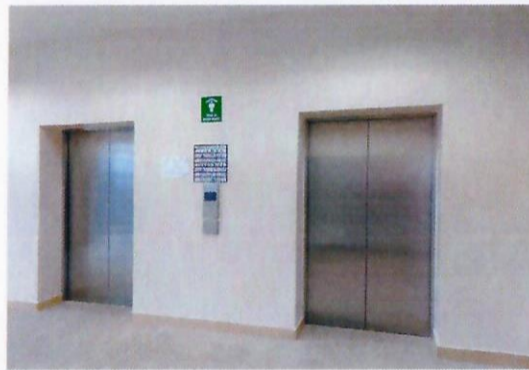
F2: Se le realizará mantenimiento y reparación al Elevador 1

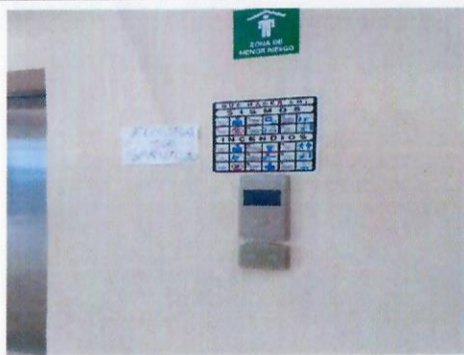
F3: Se le realizará mantenimiento y reparación al Elevador 1

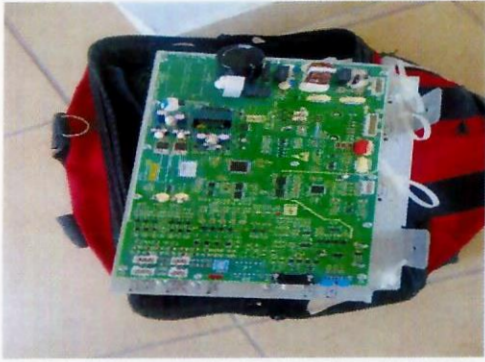
F4: Se cambio tarjeta madre al elevador 1

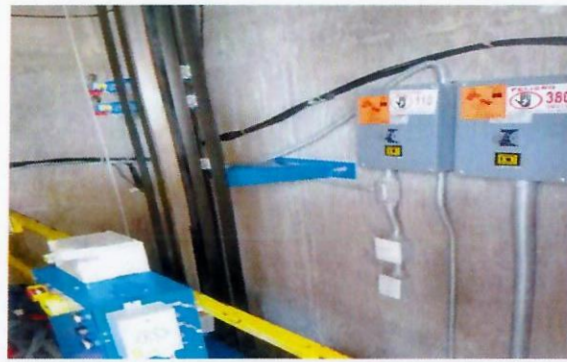
F5: Revision del sistema, inspeccion de instalaciones.

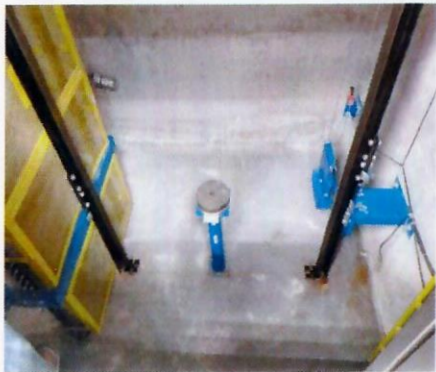
F6: Limpieza al realizar el trabajo.

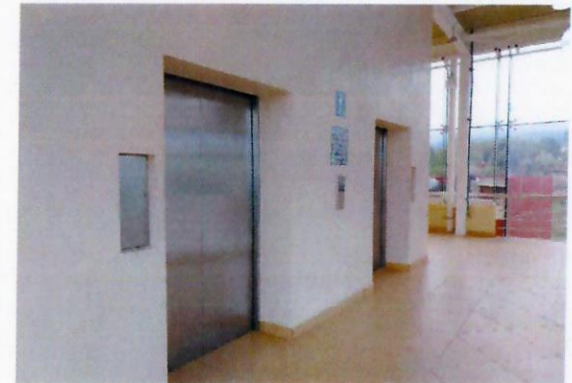
F8: Elevador en correcto funcionamiento

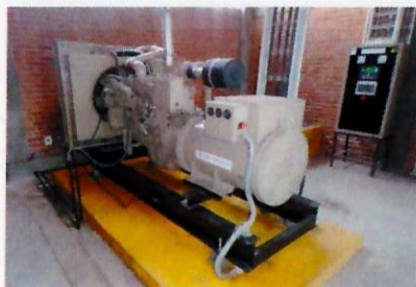
F1: Planta de emergencia

1. Mantenimiento a planta de emergencia (F1)
2. Normalización de las instalaciones eléctrica (F2) y (F14)
3. Instalación de sistema de tierras para las nuevas instalaciones (F3)
4. Mantenimiento y aplicación de pintura en laboratorios de investigación (F4 y F9)
5. Pavimentación y fabricación de muro con puerta de acceso para adecuación de espacio del laboratorio e instalación de servicios de luz y agua (F5) (F6) (F7), (F8), (F10), (F11), (F12), (F13), (F15) y (F16)
6. Mantenimiento de Aire Acondicionado
7. Aplicación de pintura vinílica
8. Limpieza de tabique de barro

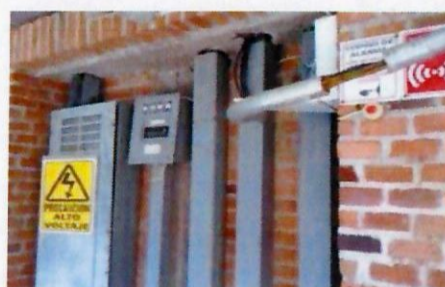
F2: Instalaciones eléctricas

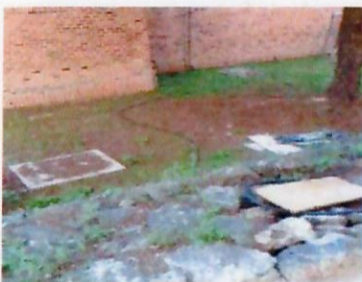
F3: Instalación sistema de tierras

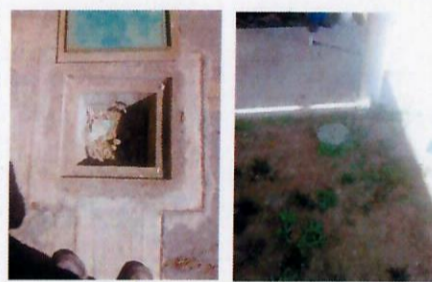
F4: Lugar como se encontraba la tierra física

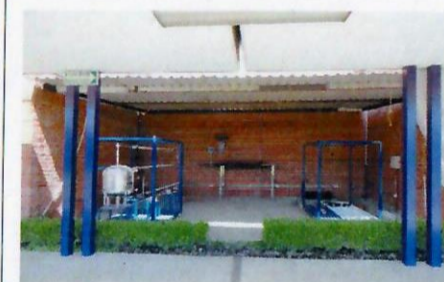
F5: Interior de aula (laboratorio)

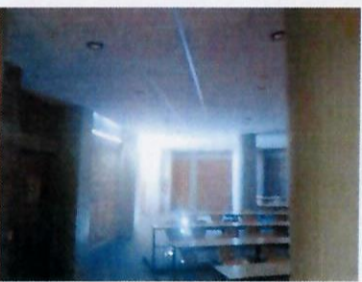
F6: Iluminación tipo spot se cambiará a tecnología LED

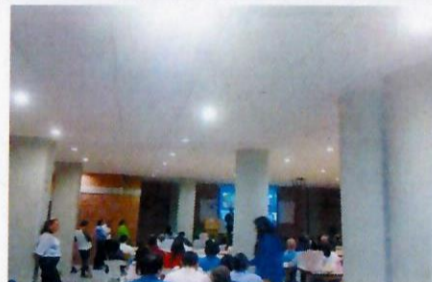
F7: Iluminación tipo spot se cambiará a tecnología LED

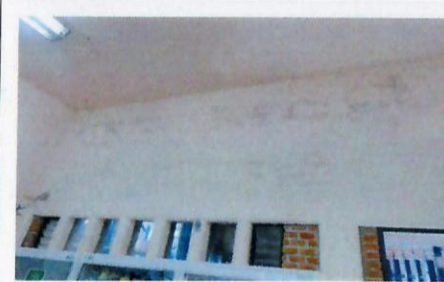
F8: Laboratorios de investigación

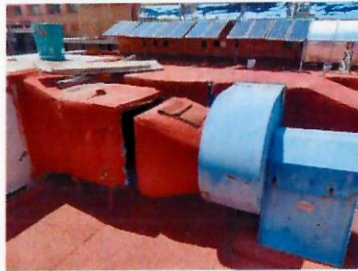
F2: Estado anterior de los aires

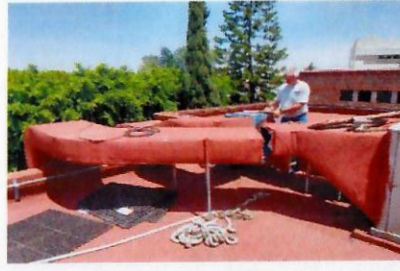
F10: Estado anterior de los aires

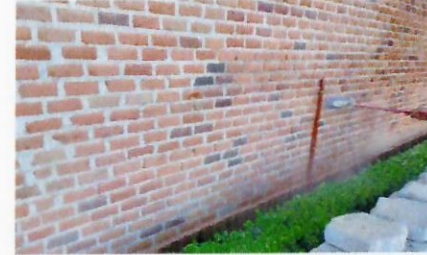
F11: Como se encontraba antes de impermeabilizar

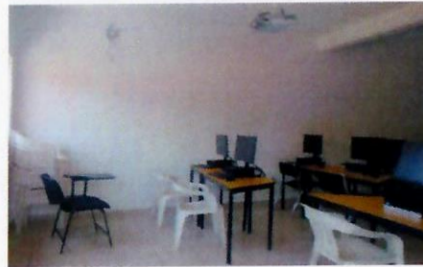
F12: Antes de aplicar pintura en los salones

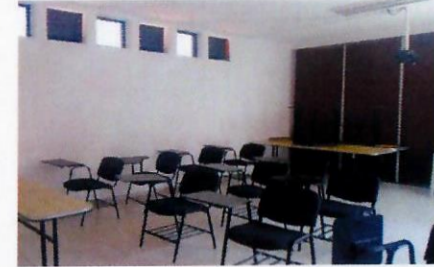
F14: Antes de aplicar pintura en los salones

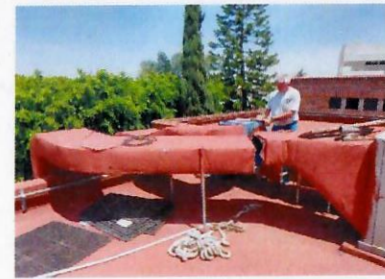
F17: Mantenimiento aire acondicionado

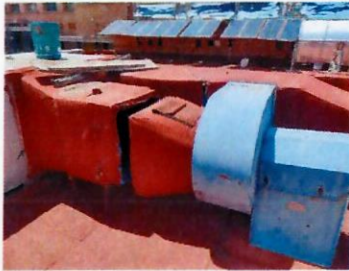
F18: Mantenimiento aire acondicionado

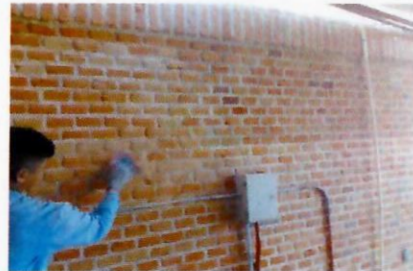
F19: Fachada principal (limpieza Limpieza de tabique aparte con lija y cepillo de alambre

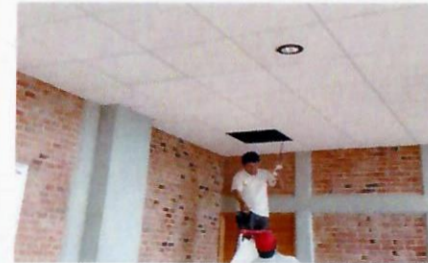
F20: Desmontaje del sistema de iluminación

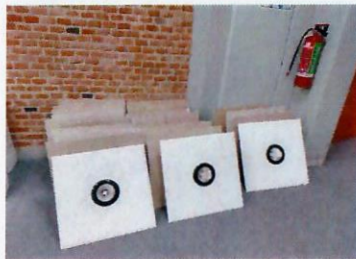
F21: Desmontaje del sistema de iluminación

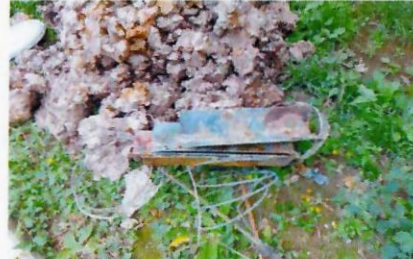
F22: Desazolve de tierras fijas

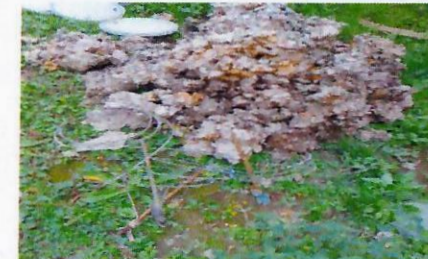
F23: Desazolve de tierras fijas

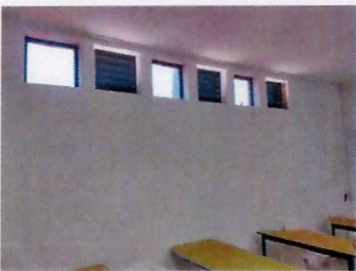
F24: Proceso de aplicación de pintura

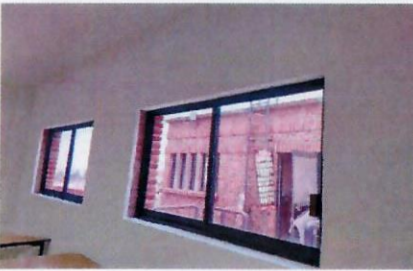
F25: Proceso de aplicación de pintura

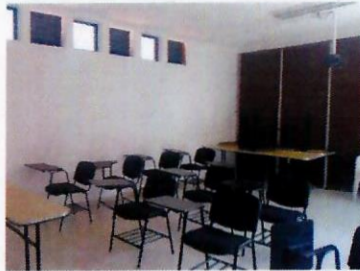
F26. Pintura vinilica (salones)

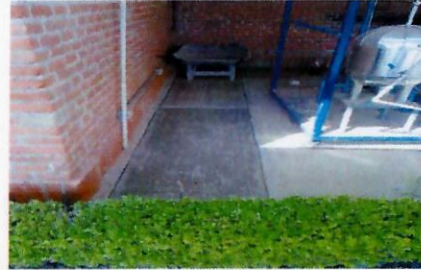
F27. Firma de concreto pulido y rayado terminado

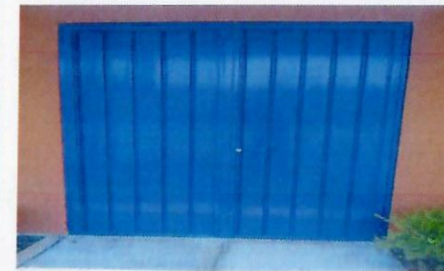
F28. Puerta de lámina acanalada terminada

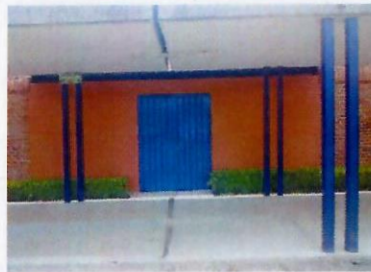
F29. Pintura vinilica en muro de ducto nuevo

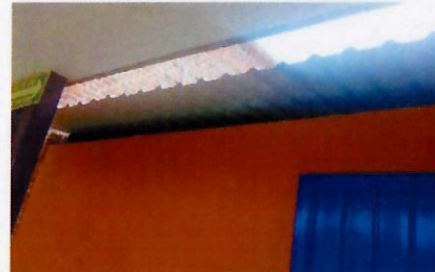
F30. Techumbre de lámina galvanizada pre pintada a fuego

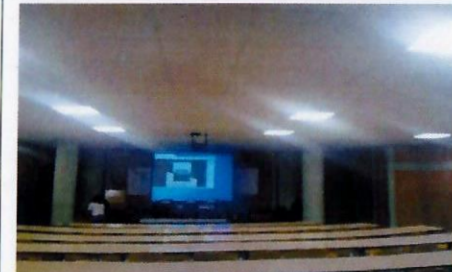
F31. Cambio de lámparas por tecnología "LED"

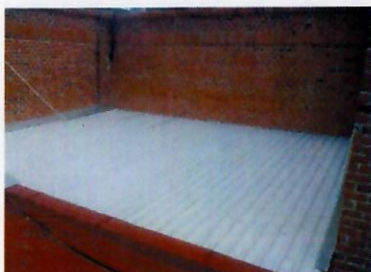
F32. Techumbre de lámina prepintada para el nuevo laboratorio

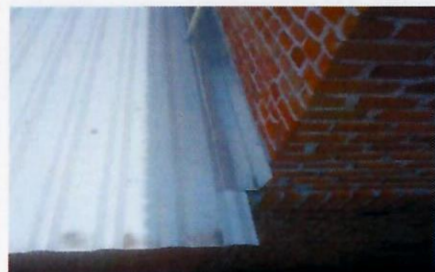
F33. Moldura de lámina para evitar se trasmite el agua de lluvia

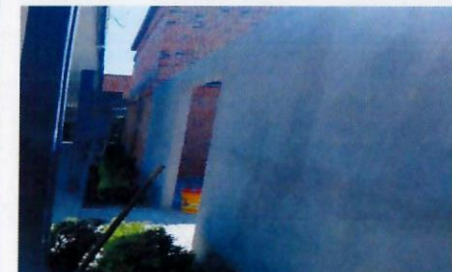
F34. Muro de Durock Terminado

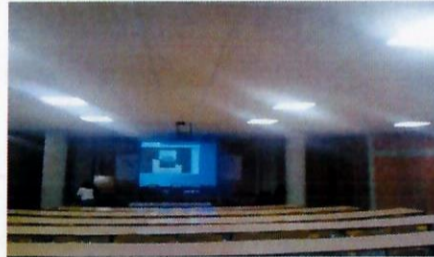
P36: Sistema de iluminación nueva

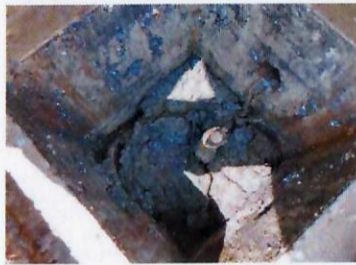
P38: Tierra física instalada

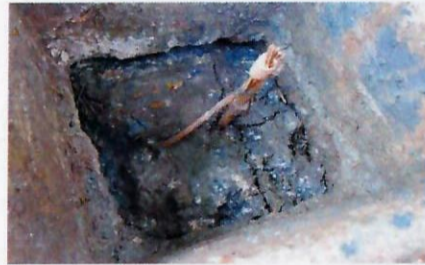
P39: Tierra física restaurada

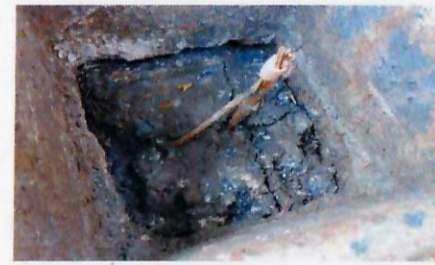
P40: Tierra física restaurada

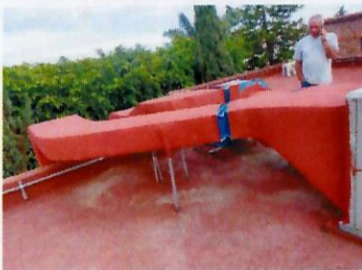
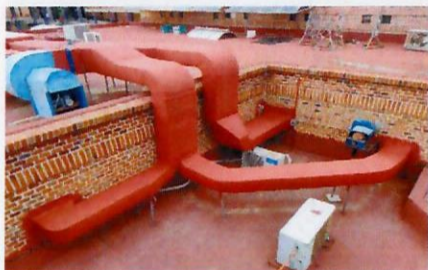
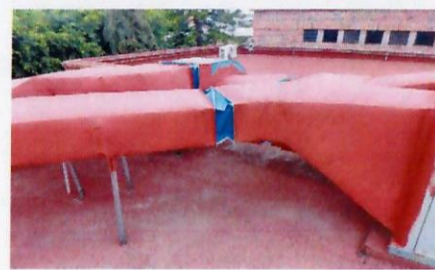
P41: Aire terminado su mantenimiento

P42: Aire terminado su mantenimiento

P43: Aire terminado su mantenimiento

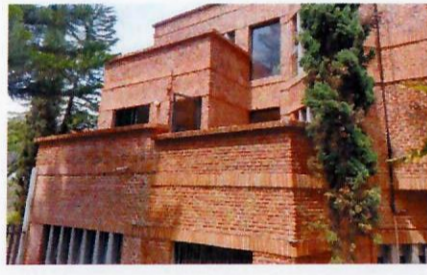
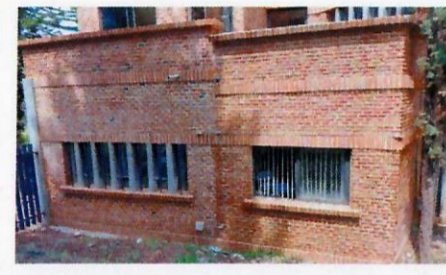
F44: Fachadas ya con impermeabilizantes SIPAQUARE

F45: Fachadas ya con impermeabilizantes SIPAQUARE

F46: Fachadas ya con impermeabilizantes SIPAQUARE

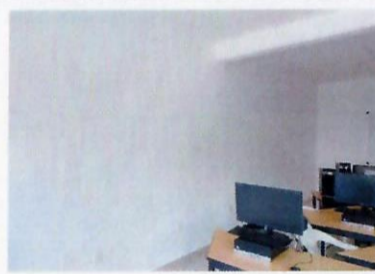
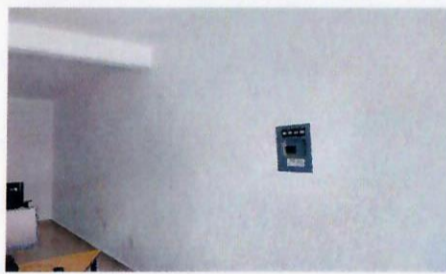
F47: Salones ya con pintura vinílica

F48: Salones ya con pintura vinílica

F49: Salones ya con pintura vinílica

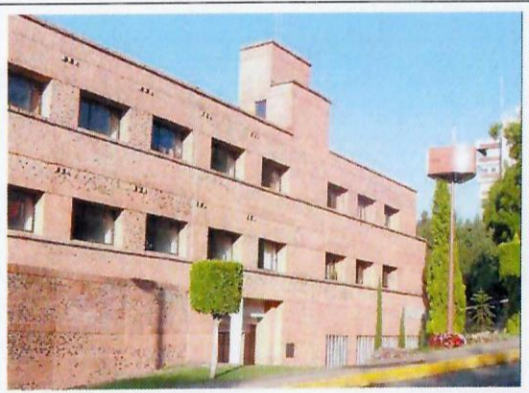
F-1: Fachada principal

1.Retiro, suministro y colocación de impermeabilizante prefabricado. (F1, F2, F3, F4, F5, F6, F7, F8, F9, F10, F11, F12, F13).

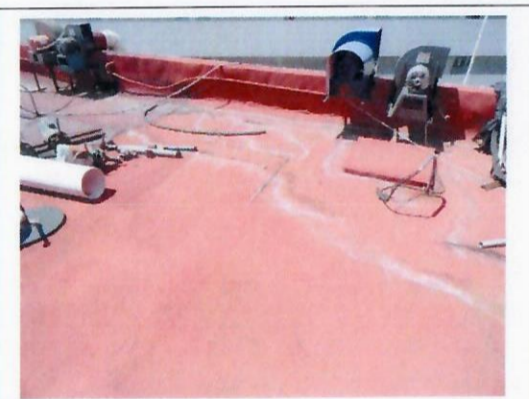
F-3: Retiro, suministro y aplicación de impermeabilizante

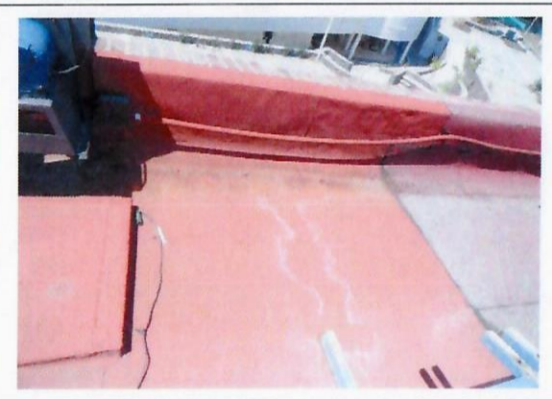
F-4: Retiro, suministro y aplicación de impermeabilizante

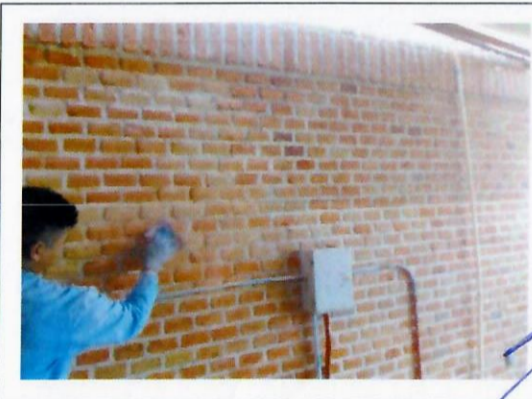
F-5: Retiro, suministro y aplicación de impermeabilizante

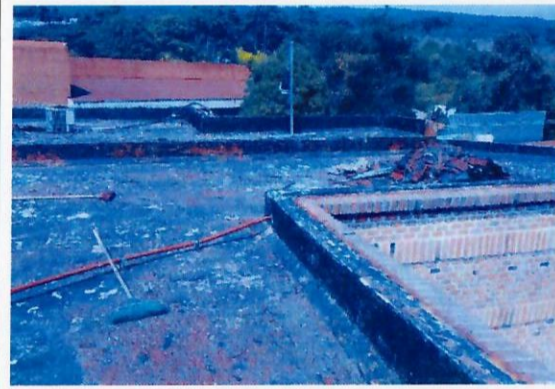
F7: Retiro de impermeabilizante anterior.

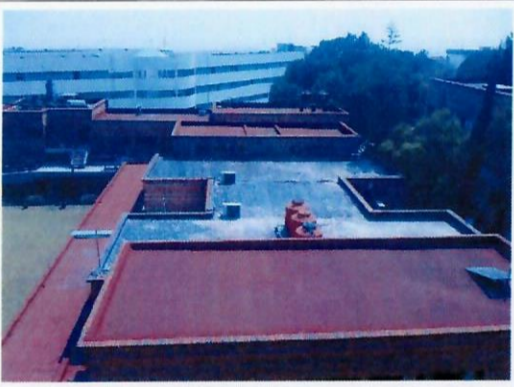
F9: Superficie preparada para recibir impermeabilizante.

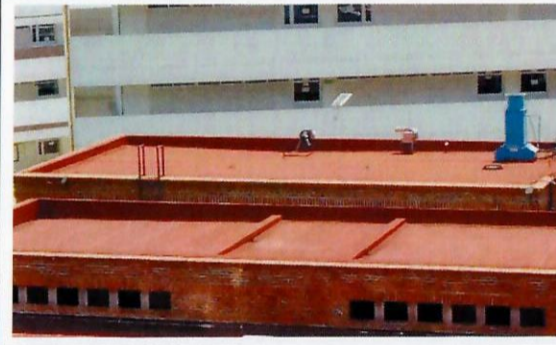
F11: Impermeabilizante terminado

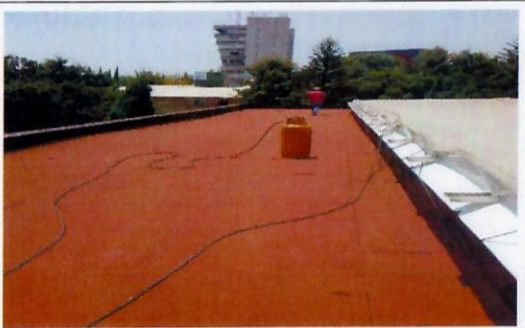
F13: Terminando impermeabilización en edificio de llegada (norte)

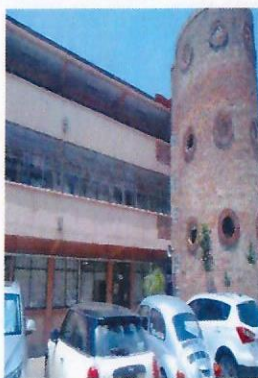
F1: Pintura de Edificio (interior y exterior)

1. Mantenimiento de pintura del edificio (interior y exterior). (F1)
2. Mantenimiento al edificio para complementar al sistema de tierras. (F2, F9, F25, F28, F38)
3. Adecuación de entradas del inmueble. (F3, F14, F26, F42, F46, F47)
4. Iluminación exterior del edificio. (F4, F7, F8, F23, F24, F35, F36, F37)
5. Mantenimiento a equipos de refrigeración y aires acondicionados. (F5, F12, F13, F29, F30, F39, F40, F41)
6. Cambio de piso de laboratorio de biología. (F10, F11, F31)
7. Remodelación de sanitarios. (F6, F17, F18, F19, F20, F21, F22, F32, F33)
8. Suministro y colocación de instalación de voz y datos. (F27)
9. Suministro y colocación de puertas de madera para barra existente. (LABORATORIO DE BIOLOGÍA MOLECULAR Y BIOLOGÍA) (F15, F16, F34, F43, F44, F45, F48).

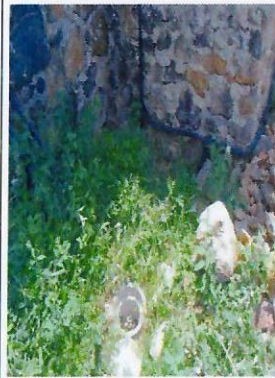
F3: Entrada del inmueble

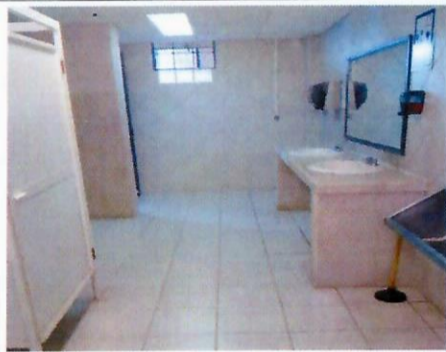
F7: Lámparas antes de ser cambiadas

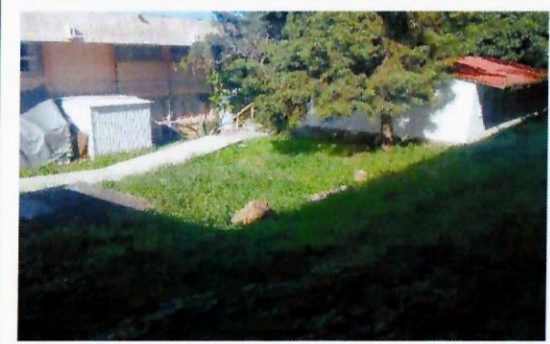
F9: Lugar para malla de tierras

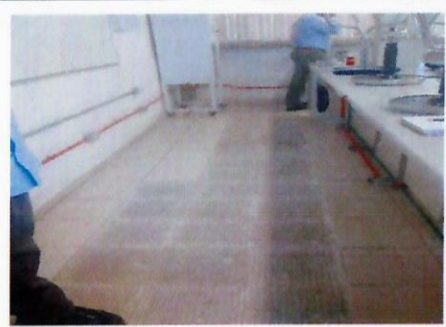
F10: Piso de laboratorio dañado

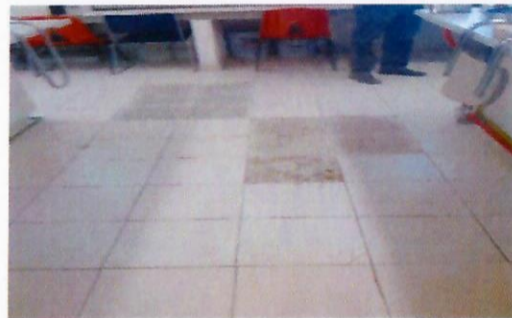
F11: Piso de laboratorio dañado

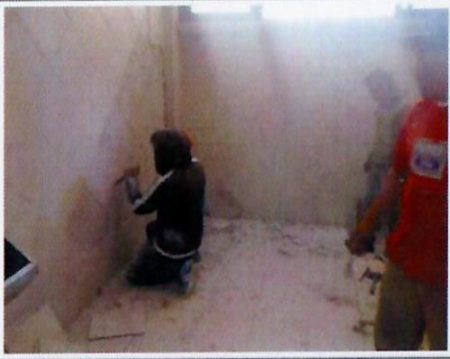
F17: Sanitarios: demolición de azulejo.

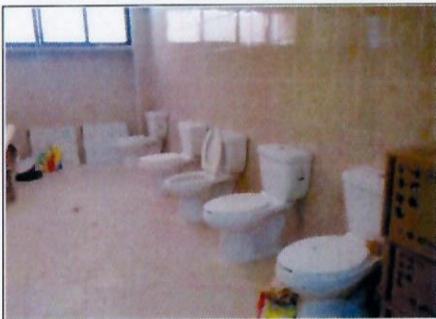
F20: Sanitarios: azulejo, piso y excusados nuevos (baño de hombres)

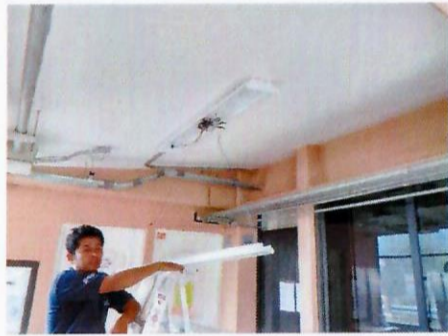
F23: Proceso de desmontaje de lámparas

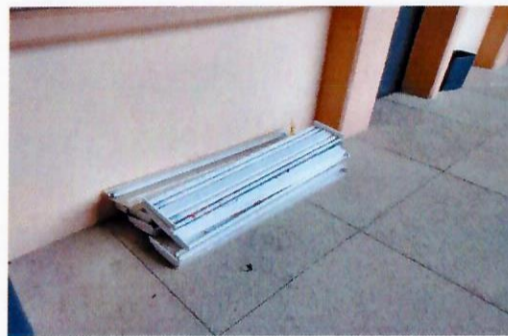
F24: Proceso de desmontaje de lámparas

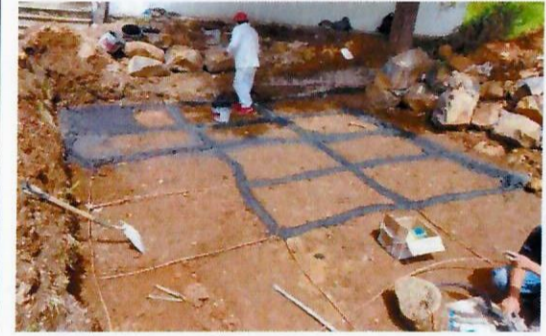
F25: Proceso de instalaciones de tierras físicas

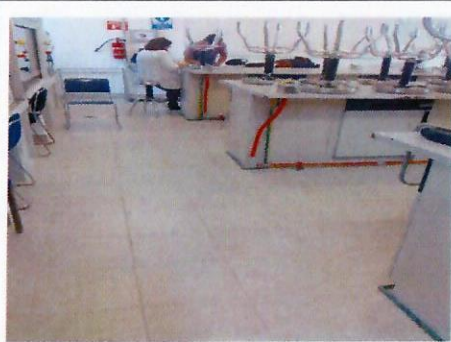
F31: Cambio de piso en laboratorio de biología, terminado.

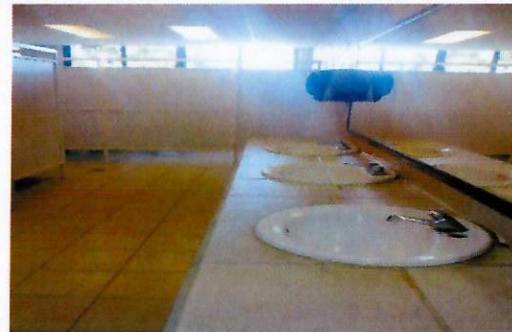
F32: Rehabilitación de sanitarios terminados. (sanitarios mujeres)

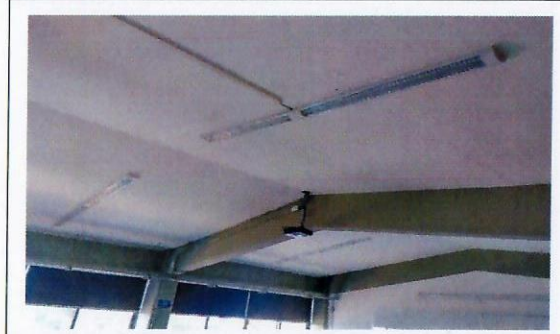
35: Lámparas instaladas

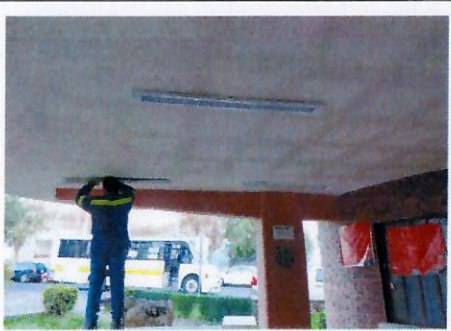
36: Lámparas instaladas

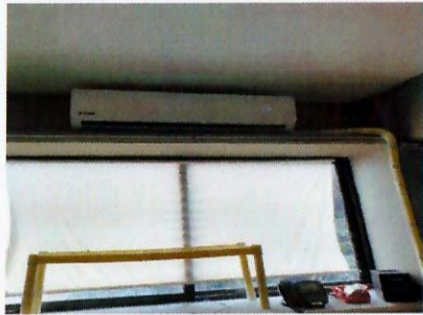
F39: Mini split instalado

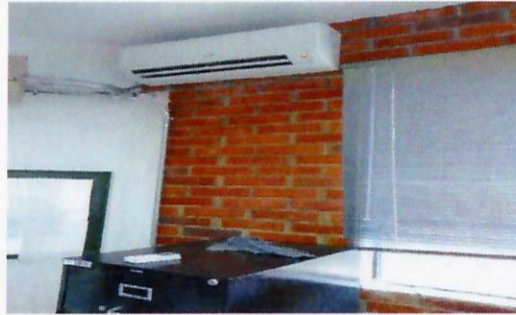
F40: Mini split instalado

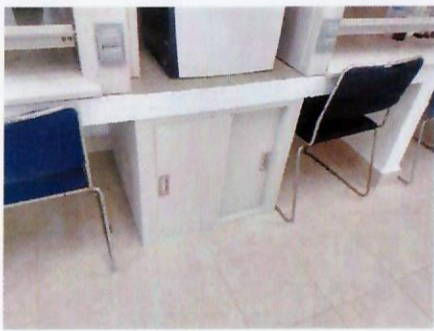
F42: Muro de tablaroca terminado

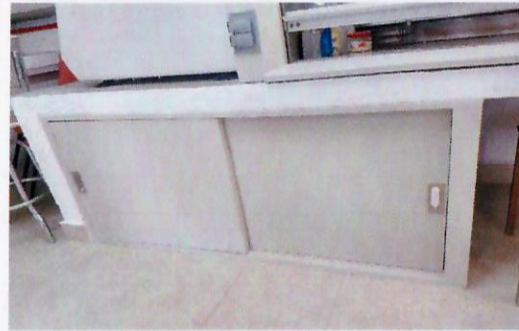
F43: Puertas de madera

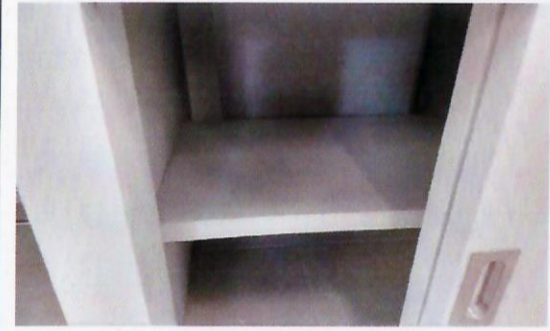
F44: Puertas de madera

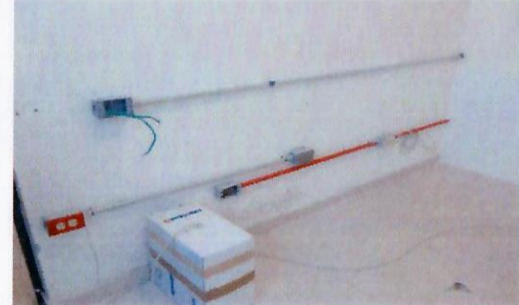
F46: Muro de tablaroca terminado

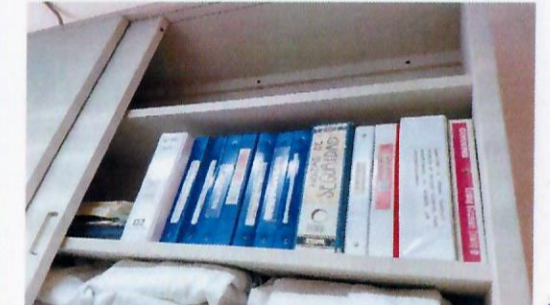
F47: Muro de tablaroca terminado

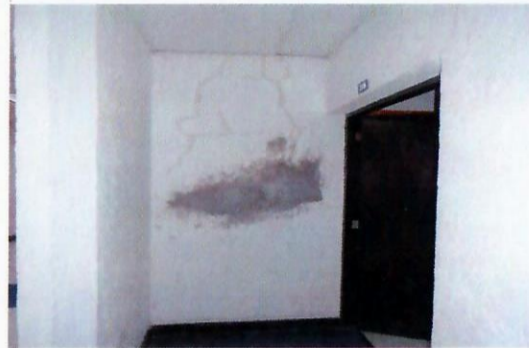
F2: Suministro y aplicación de Pintura Edificio 60 (interior)

1. Mantenimiento de pintura general de edificios 49 y 60 (interior y exterior) (F1, F2 y F3).
2. Instalación hidráulica, tendido de tubos pvc para sanitarios.
3. Mantenimiento y remodelación de sanitarios (Demolición, suministro y colocación de azulejo, esmaltaje y colocación de muebles sanitarios) (F4, F6, F7, F8, F9, F10, F15, F16, F17 y F18).
4. Mantenimiento techo-plafón (F5, F11, F12, F13 y F14).
5. Desmontar lámparas e instalación de lámparas led.

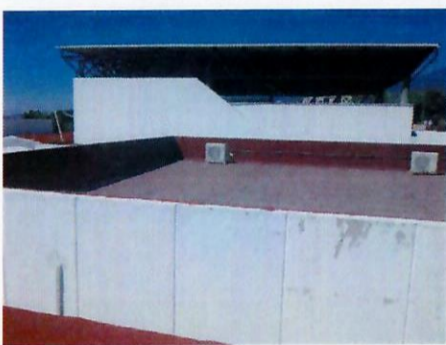
F3: Suministro y aplicación de Pintura Edificio 60 (exterior)

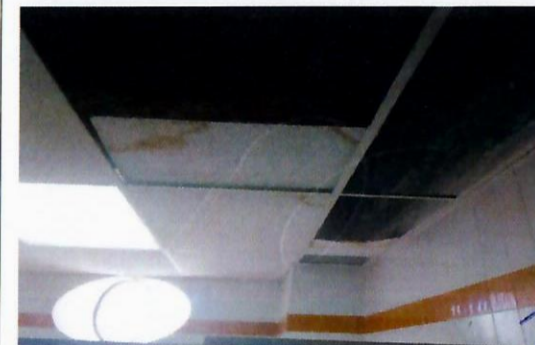
F5: Mantenimiento de Techo (Plafón)

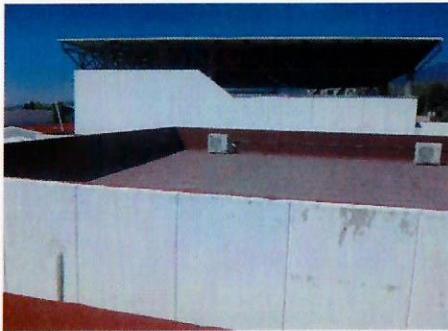
F6: Impermeabilización antes edificio 60

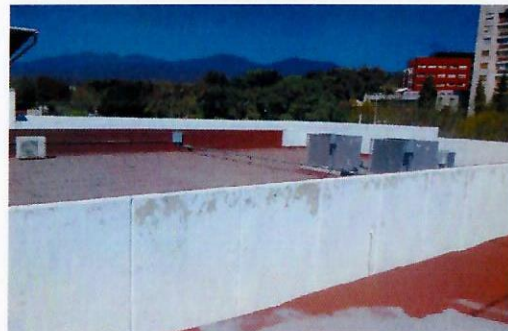
F7: Impermeabilización antes edificio 60

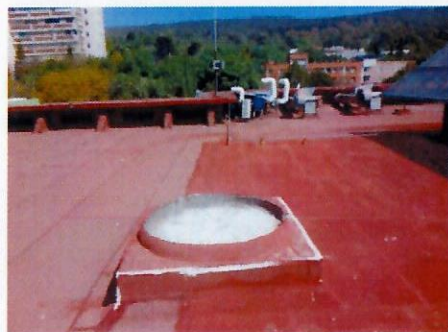
F9: Impermeabilización edificio 49

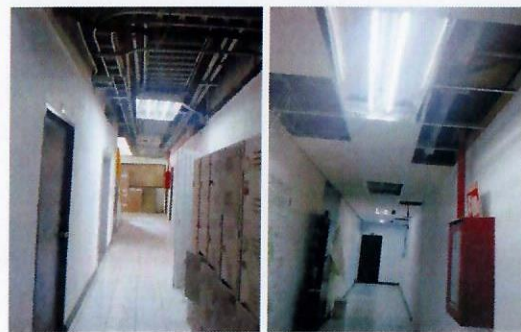
F10: Lámparas antes de ser cambiadas

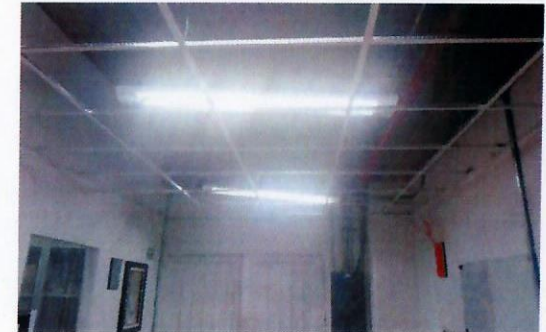
F11: Lámparas antes de ser cambiadas

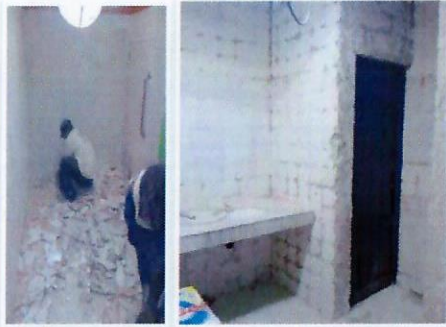
F12: Sanitarios: demolición de azulejo y piso.

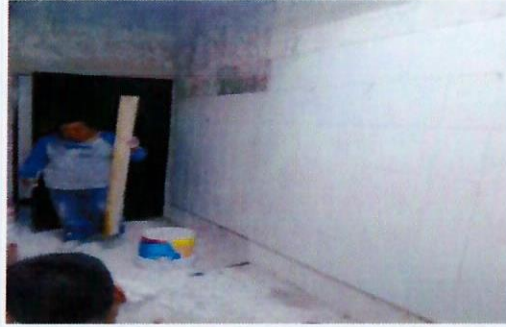
F13: Sanitarios: Colocación de azulejo en proceso.

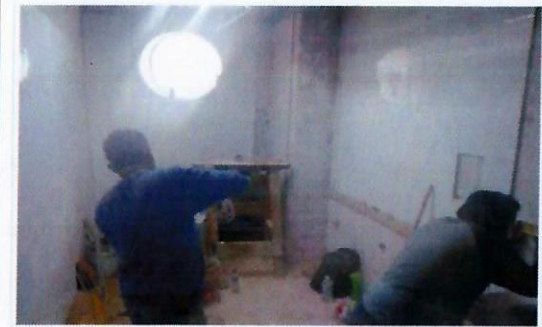
F14: Sanitarios: Colocación de azulejo en proceso.

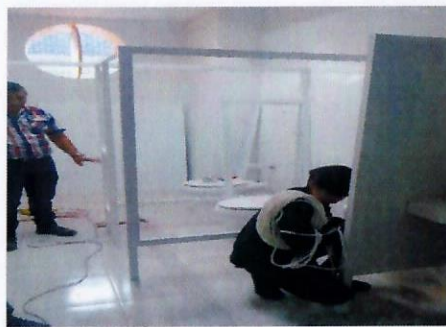
F15: Sanitarios: suministro y colocación de mamparas de aluminio (hombres)

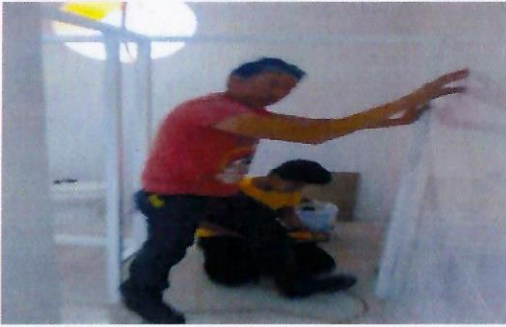
F16: Sanitarios: suministro y colocación de mamparas de aluminio (mujeres)

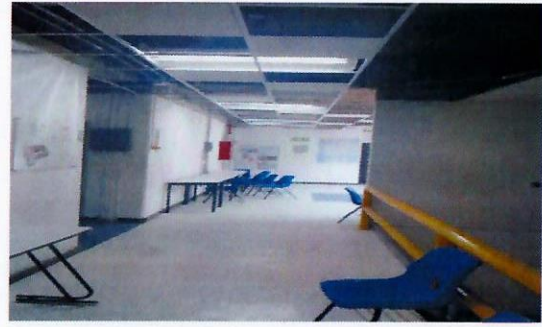
F17: Colocación de falso plafón

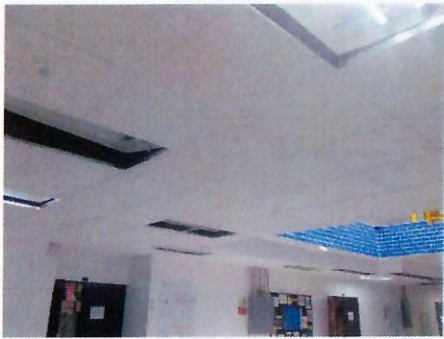
F18: Techo: suministro y colocación de falso plafón

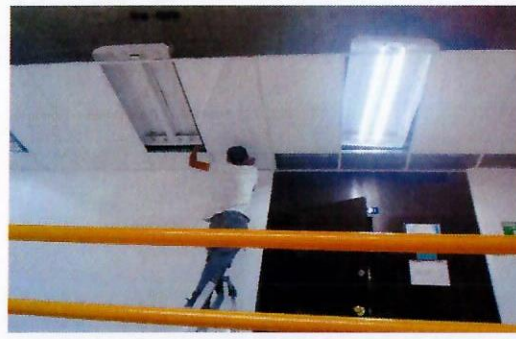
F19: Desmontar lámparas de gabinete, suministro y colocación de galletas de falso plafón

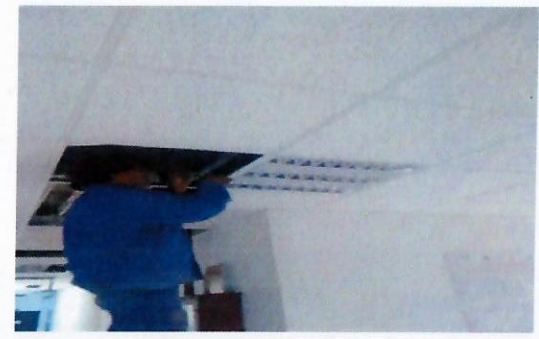
F20: Techo: colocación de lámpara led

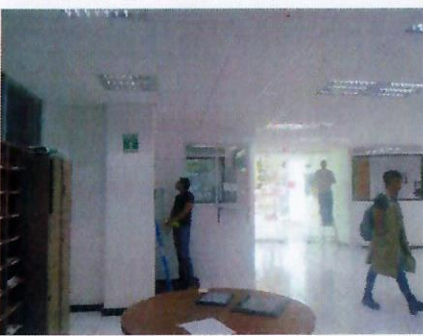
F21: Avance aplicación de Pintura Vinílica en muros (interior)

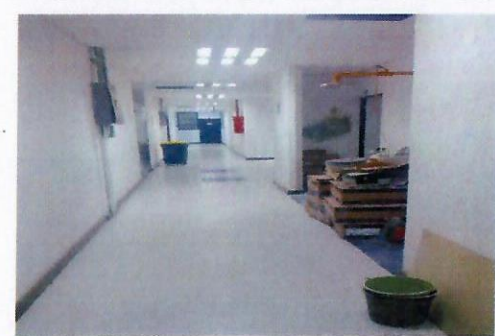
F22: Avance en Colocación de lámparas

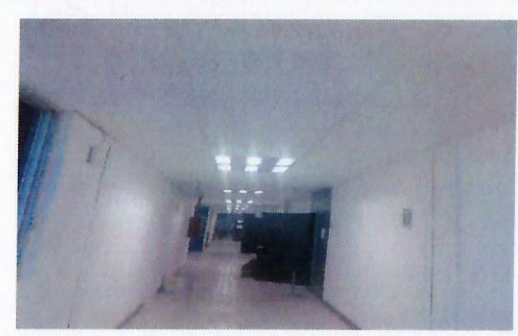
F23: Avance en Colocación de Plafón falso

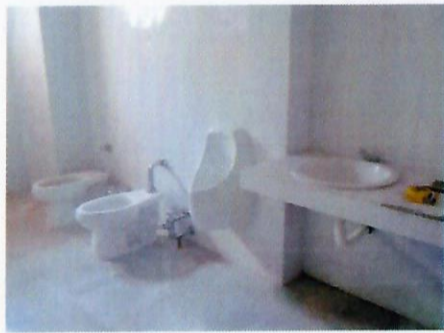
F34: Azulejo, piso, sanitarios con fluxómetro de pedal, mingitorio ecológico y barra con obalines, todo nuevo (hombres)

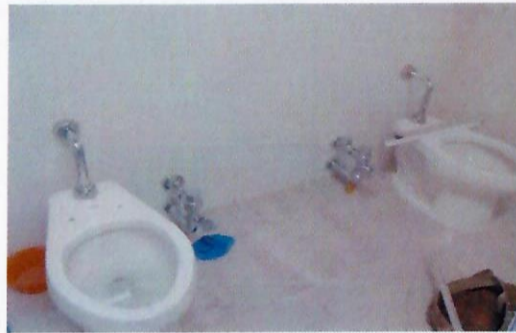
F35: azulejo, piso y sanitarios con fluxómetro de pedal nuevo (mujeres)

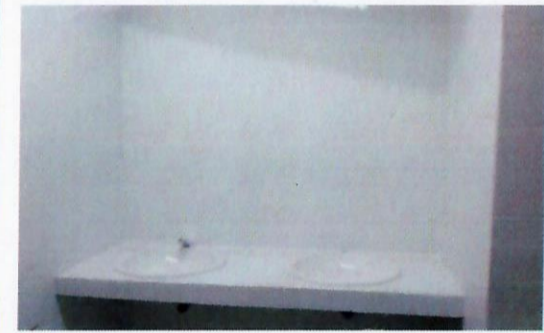
F36: Sanitarios: Obalines barra y azulejo nuevos (mujeres)

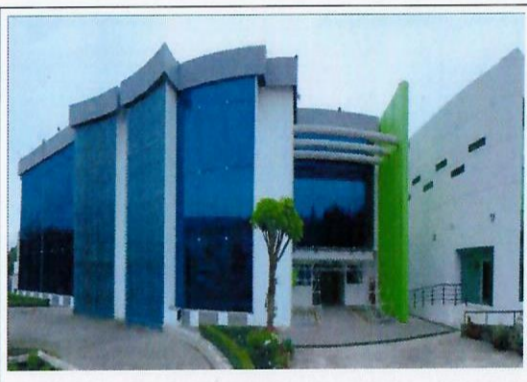
F1: Fachada principal edif. 49

1. Impermeabilización edificio 49 y 60 (F1,F2,F3,F4,F5,F6,F7,F8,F9, F10, F11)

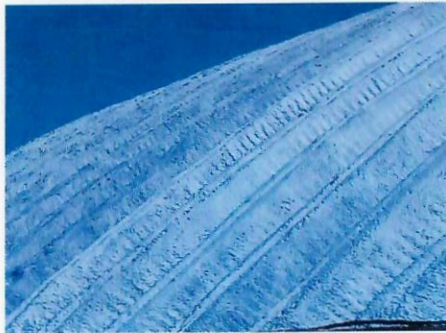
F7: Archotecho en proceso con primer aplicado del Edificio 49

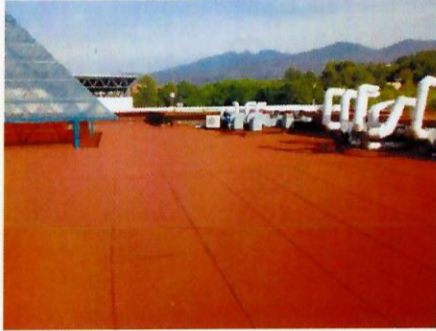
F8: Impermeabilización de techumbre

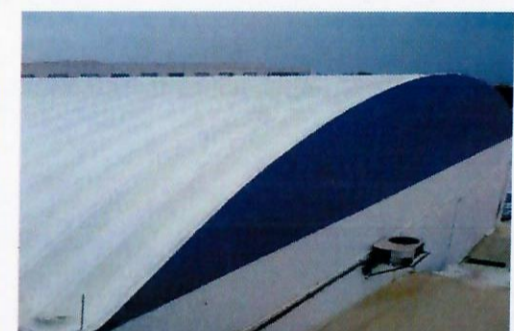
F10: Techo Edificio 49, impermeabilización con pintura elastométrica en arco techo

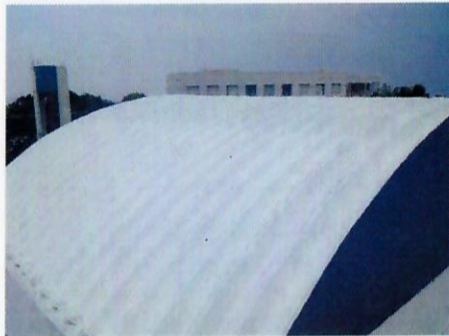
F11: Techo Edificio 49, impermeabilización con pintura elastométrica en arco techo

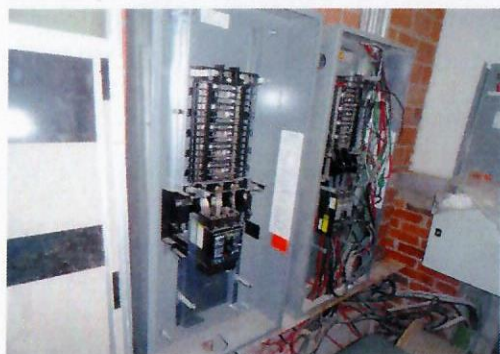
F1: Tableros eléctricos actuales

1. Cambio de tableros eléctricos (F1)
2. Reacomodo general de conductores eléctricos y balanceo de cargas (F2)
3. Reubicación y mantenimiento de aires acondicionados del edificio (F3 y F12)
4. Mantenimiento y remodelación de sanitarios (F4, F6, F7, F8, F9, F10 y F11)
5. Sustitución de lámparas fluorescentes por tecnología led (F5)

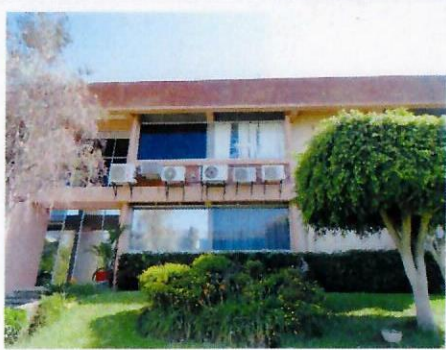
F3: Aires acondicionados

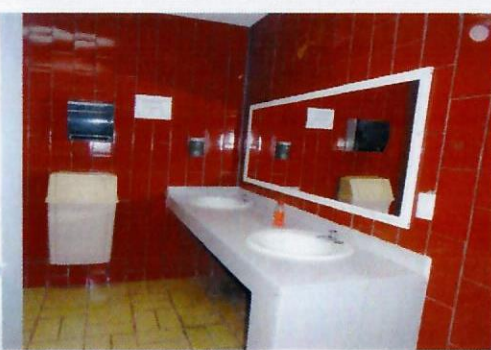
F4: Sanitarios

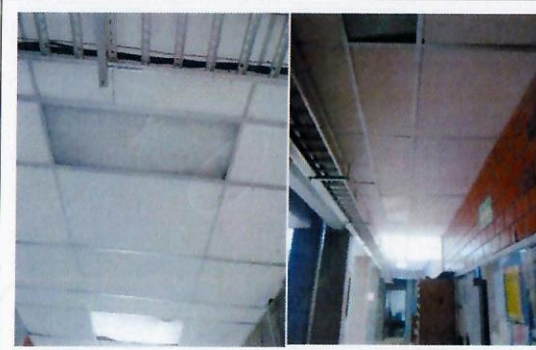
F5: Lámparas

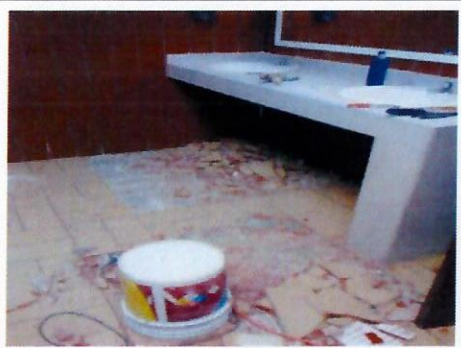
F6: Sanitarios: demolición de piso

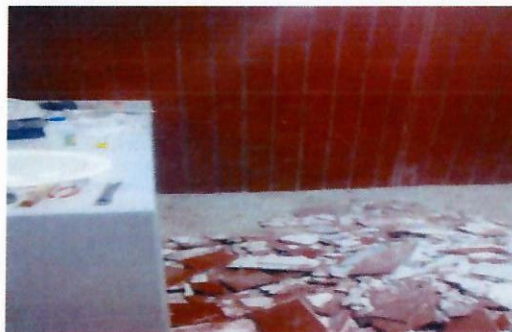
F7: Sanitarios: demolición de azulejo

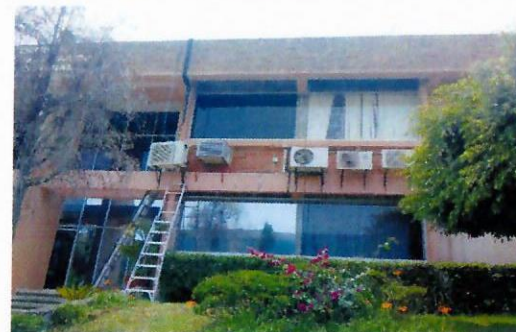
F8: Aires acondicionados
