En el marco del **Fondo de Aportaciones Múltiples (FAM) 2018**, en su componente de mantenimiento y adecuación de espacios académicos, por este medio adjunto al presente (USB) que contiene:

**REPORTES DESCRIPTIVO DEL INFORME DE AVANCE MENSUAL**

**Mantenimiento de espacios académicos del Instituto de Investigación en Humanidades y Ciencias Sociales (IIHCS)**
**CROQUIS DE LOCALIZACIÓN**

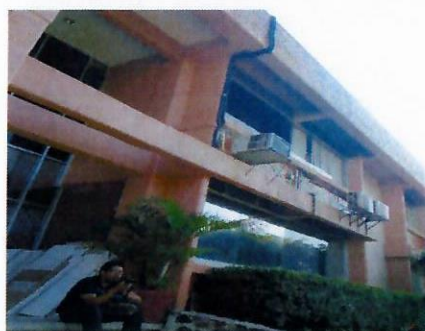
F9: Reubicación de Aire Acondicionado

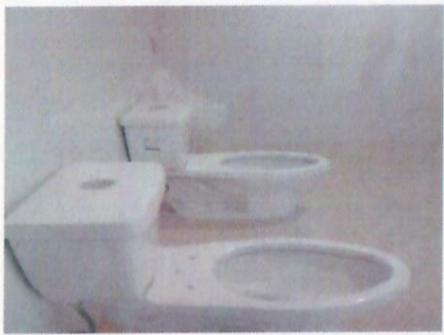
F10: Sanitarios: suministro y colocación de piso, azulejo, sanitarios, mingitorio ecológico (baño hombres)

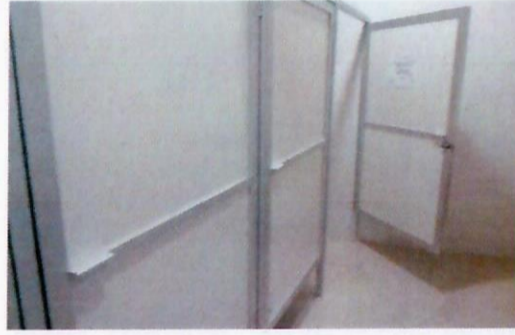
F11: Sanitarios: colocación de mamparas existentes (baño hombres)

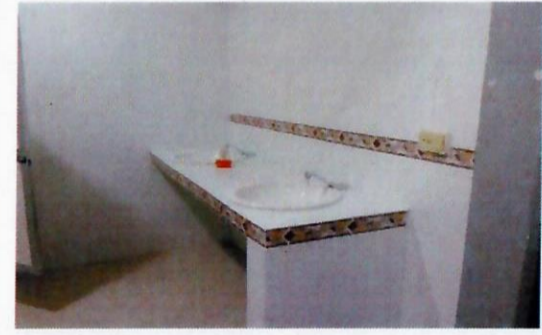
F12: Sanitarios: suministro y colocación de piso, azulejo, obalines con llaves economizadoras (Baño de hombres)

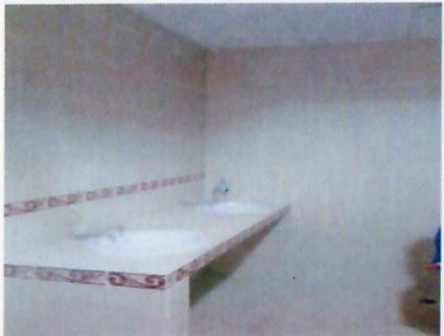
F13: Sanitarios: suministro y colocación de piso, azulejo, sanitarios, mingitorio ecológico (baño hombres)

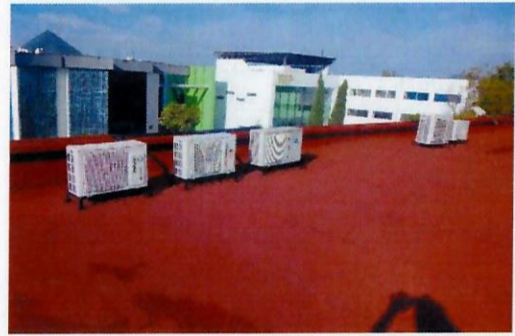
F14: cambio de lugar y mantenimiento de los aires

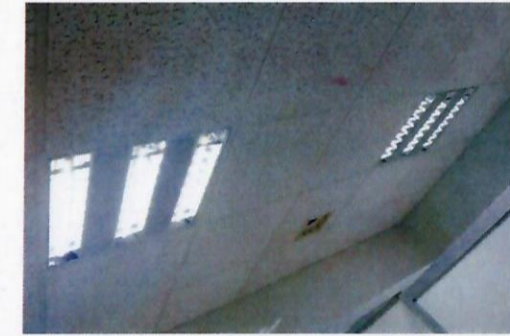
F15: Colocación de lamparas con Tecnología Led

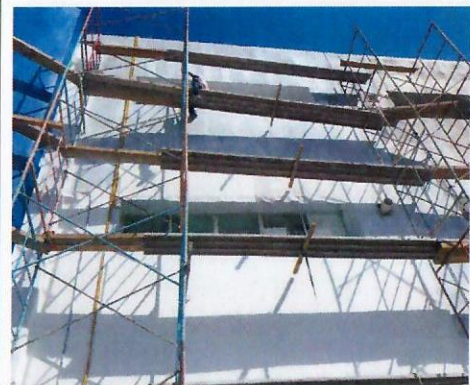
F17: Impermeabilización en muros a base de dos capas de Impermeabilizante acrílico 7 años y una capa de membrana poliéster marca sika edificio 5

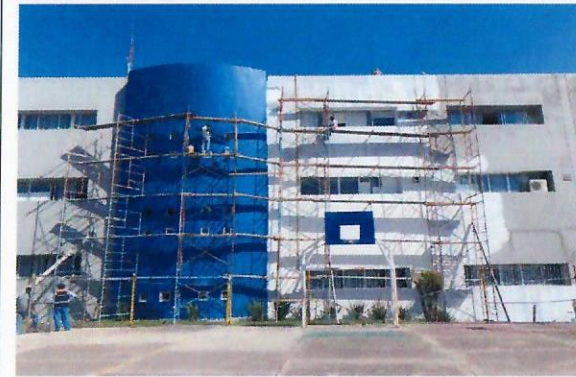
F18: Impermeabilización en muros a base de dos capas de Impermeabilizante acrílico 7 años y una capa de membrana poliéster marca sika edificio 6

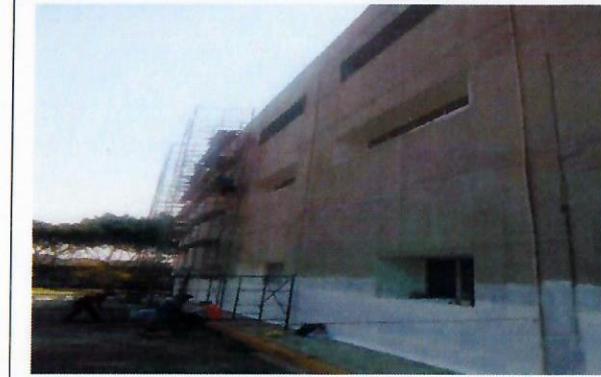
F19: Impermeabilización en muros a base de dos capas de Impermeabilizante acrílico 7 años y una capa de membrana poliéster marca sika edificio 2

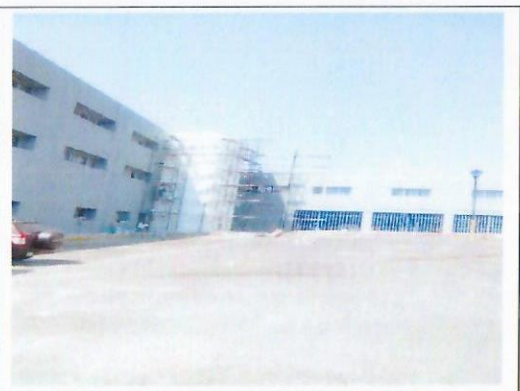
F20: Impermeabilización en muros a base de dos capas de Impermeabilizante acrílico 7 años y una capa de membrana poliéster marca sika edificio 1

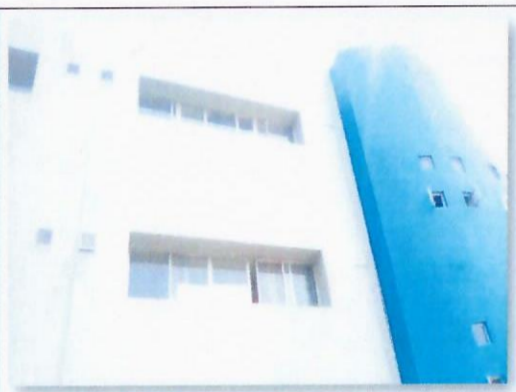
F27: Impermeabilización en muros a base de dos capas de impermeabilizante acrílico 7 años y una capa de membrana poliéster marca sika edificio 2

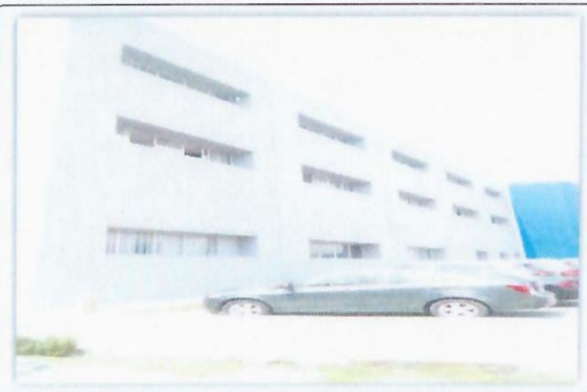
F28: Impermeabilización en muros a base de dos capas de impermeabilizante acrílico 7 años y una capa de membrana poliéster marca sika edificio 2

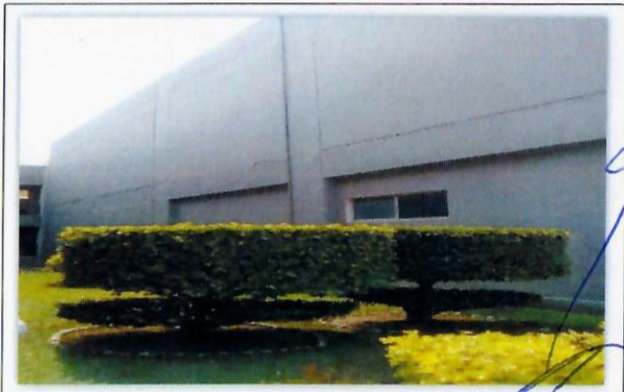
F29: Impermeabilización en muros a base de dos capas de impermeabilizante acrílico 7 años y una capa de membrana poliéster marca sika edificio 1

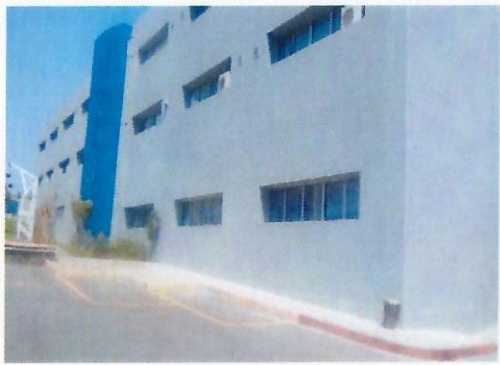
F30: Proceso terminado de aplicación de pintura en áreas resanadas.

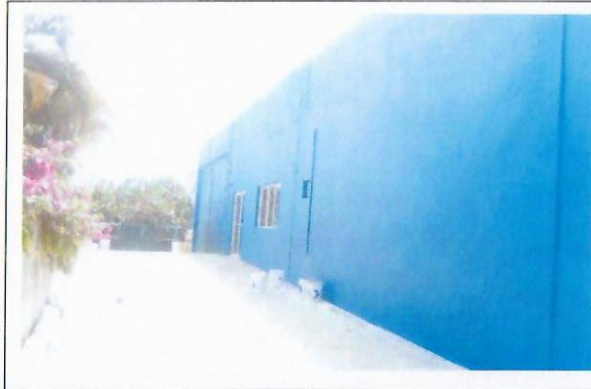
F31: Proceso terminado de aplicación de pintura en áreas resanadas.

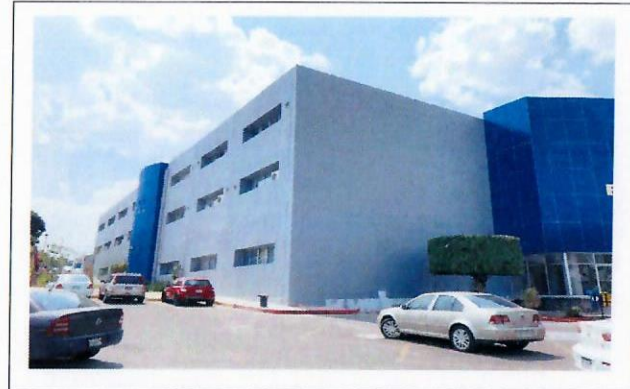
F32: Proceso terminado de aplicación de pintura en áreas resanadas.

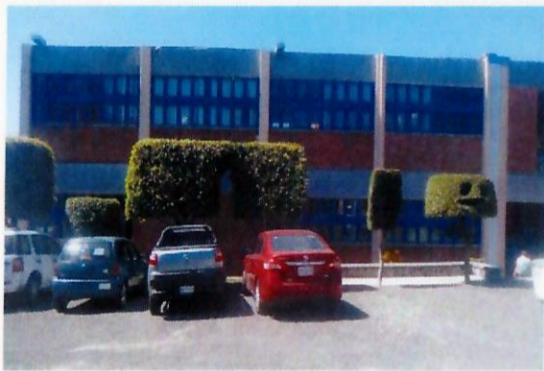
F1: Aplicación de pintura en herrería.

1. Trabajos de Retiro de Impermeabilizante y colocación del mismo en edificio. (F6, F10, F11, F13)
2. Retiro y Aplicación de pintura (F1, F2, F3, F4, F5, F9, F14, F15).
3. Instalación eléctrica: cambio de lámparas, salidas eléctricas y colocación de armado de luminaria en: (F7, F8, F12, F16)

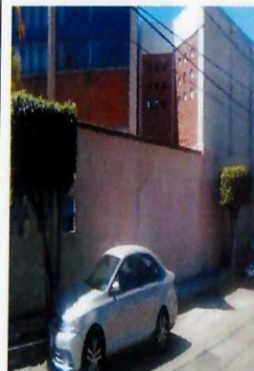
F2: Suministro y aplicación de pintura vinílica en barda exterior.

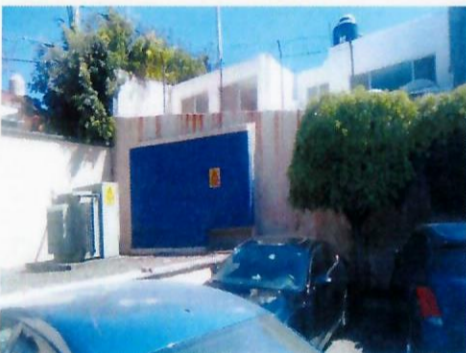
F3: Suministro y aplicación de pintura vinílica en muros.

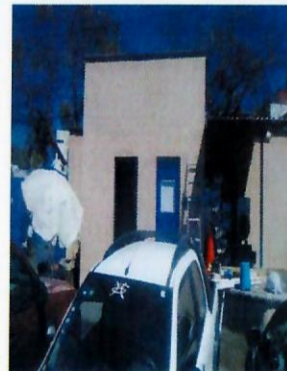
F4: Suministro y aplicación de pintura vinílica en muros.

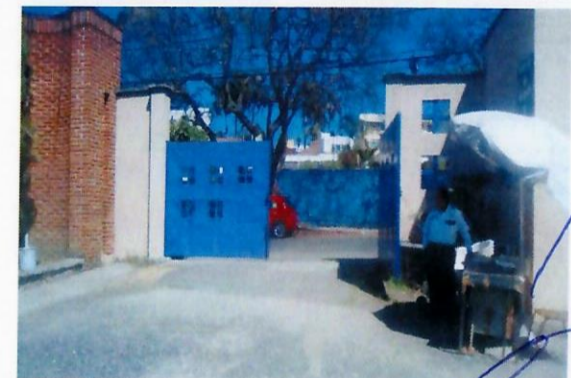
F6: Suministro y aplicación de pintura vinílica en muros.

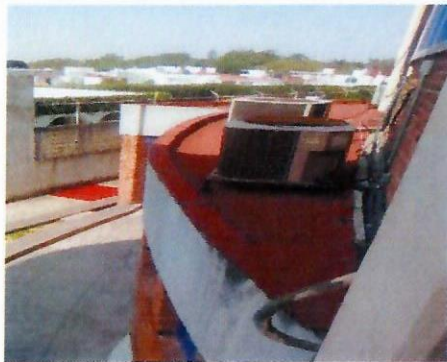
F6: Suministro y aplicación de impermeabilizante prefabricado de 4 mm

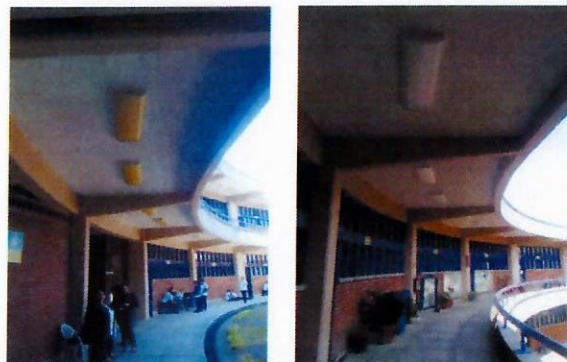
F7: Desmontaje y suministro y armado de luminarias de 30x1.22 en pasillos.

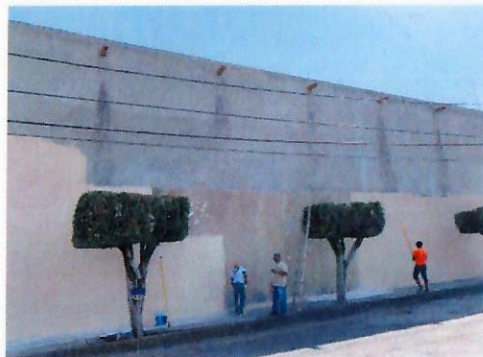
F9: Suministro y aplicación de pintura vinílica acrílica lavable vinimex aplicada en muros

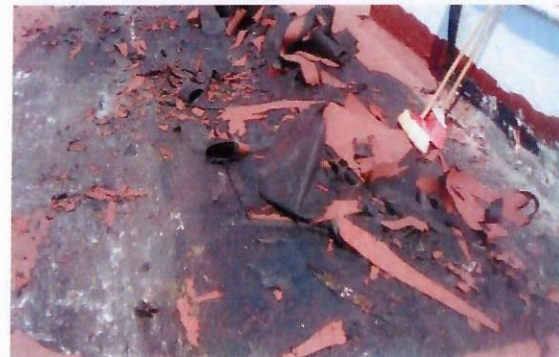
F10: Proceso de impermeabilización

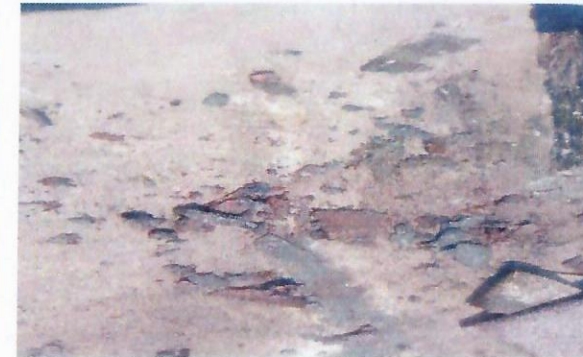
F11: Proceso de impermeabilización

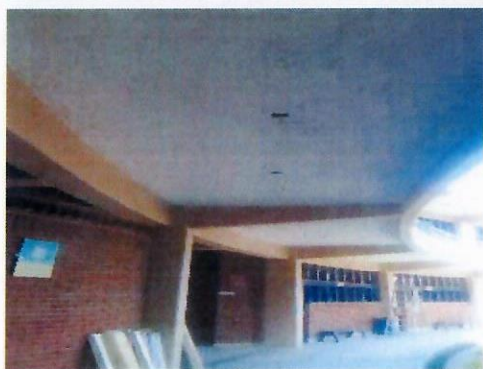
F12: Desmontaje de luminarias anteriores para colocar nuevas en pasillos

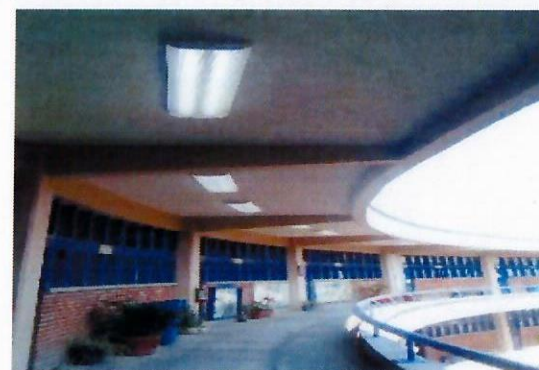
F16: Suministro y colocación de luminarias de sobreponeren pasillos.

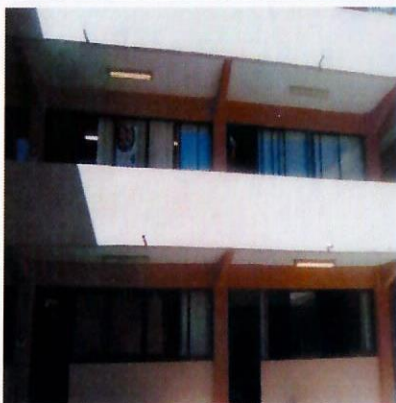
F1: Rehabilitación general de edificios, aplicación de pintura vinílica acrílica.

1. Rehabilitación general de edificios, aplicación de pintura vinílica acrílica (F1, F10, F11, F12, F13, F17, F18, F19)
2. Aplicación de pintura en superficies metálicas. (F16)
3. Instalación hidrosanitaria: reparación de sanitarios, wc, mingitorios (F5, F8, F15, F21 y F22)
4. Instalación eléctrica: cambio de lámparas, reparación de salidas eléctricas, conexión de luminaria. (F2, F3, F4, F9, F14, F23, F24).

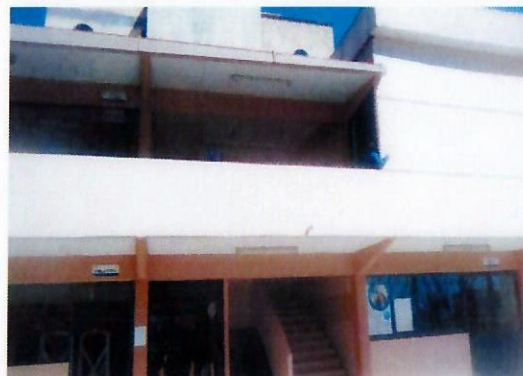
F2: Desmontaje y retiro de lámpara de gabinete.

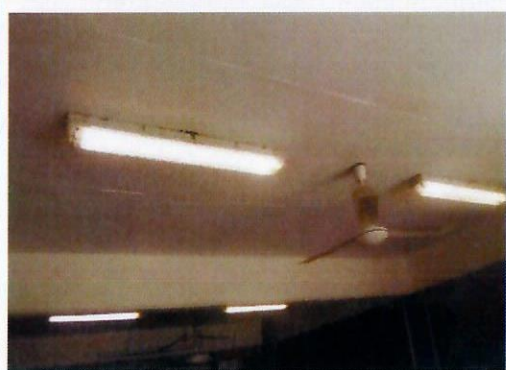
F3: Desmontaje y retiro de lámpara de gabinete.

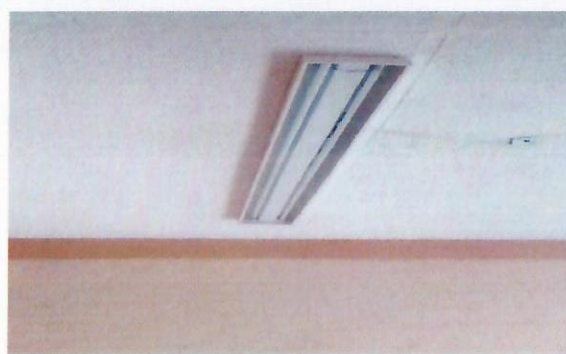
F4: Desmontaje y retiro de lámpara de gabinete.

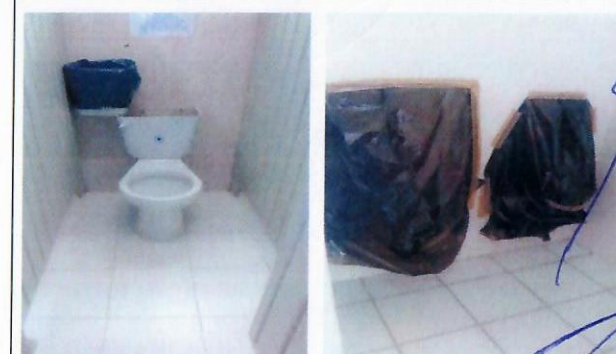
F5: Desmontaje, suministro y colocación wc, mingitorio.

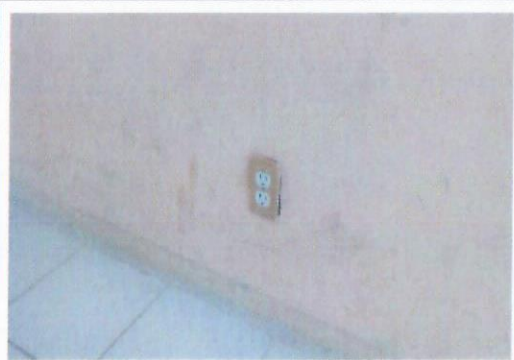
F6: Reparación Colocación de contactos.

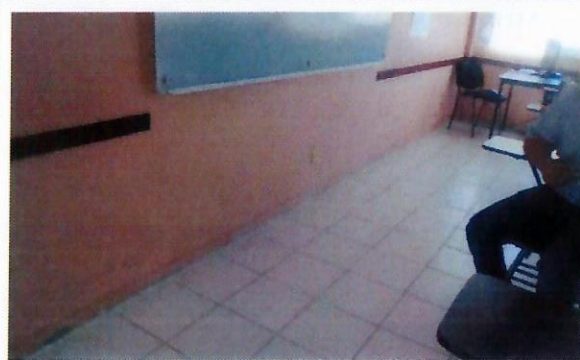
F7: Suministro y aplicación de pintura vinilica acrílica lavable vinimex.

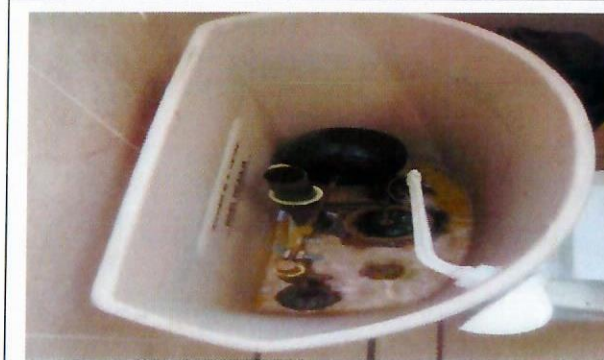
F8: Desmontaje, suministro y colocación wc, mingitorio.

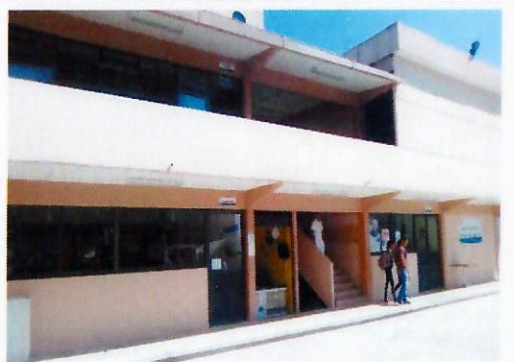
F9: Suministro, armado, colocación y conexión de luminaria con gabinete edificio 1

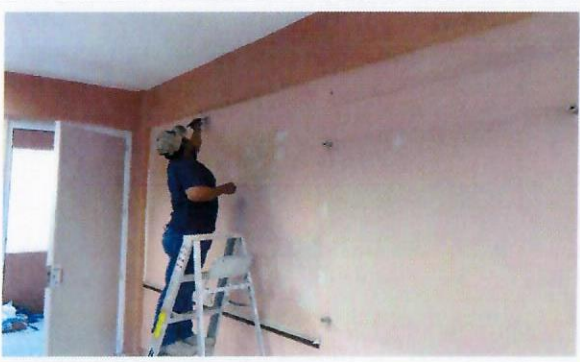
F10: Suministro y aplicación de pintura vinilica acrílica lavable vinimex

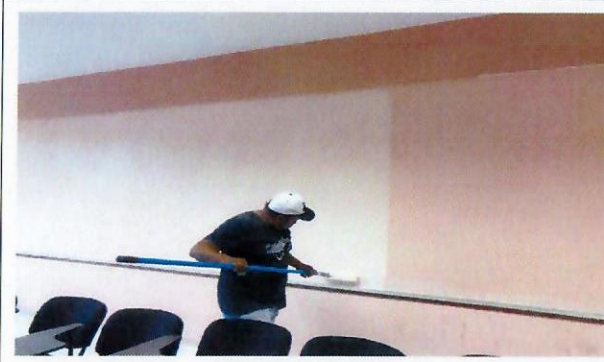
F11: Suministro y aplicación de pintura vinilica acrílica lavable vinimex

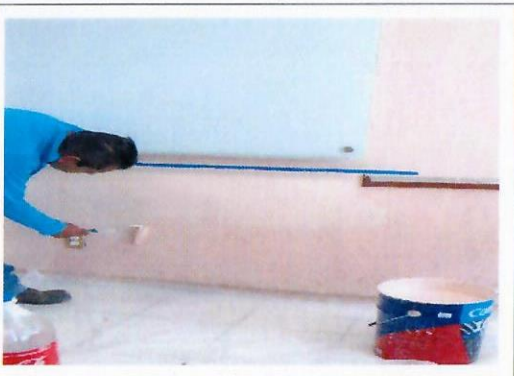
F12: Suministro y aplicación de pintura de esmalte alquídico

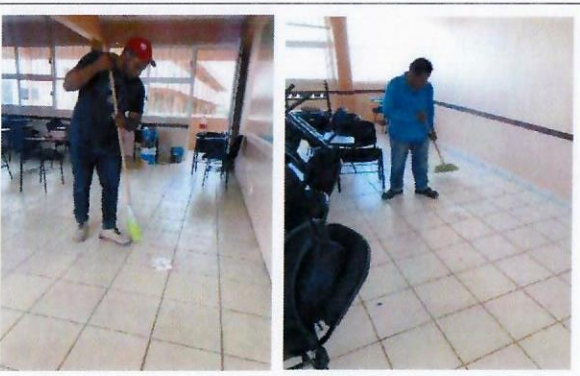
F13: Limpieza al realizar los trabajos de aplicación de pintura

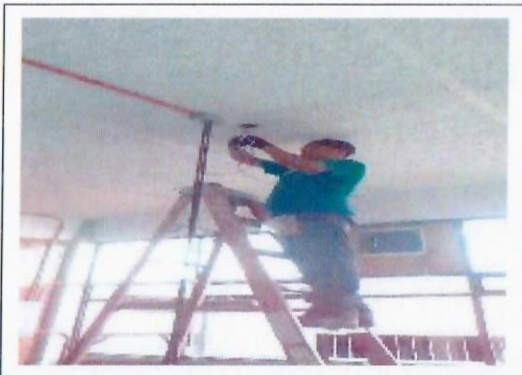
F14: Proceso de cambio de luminarias.

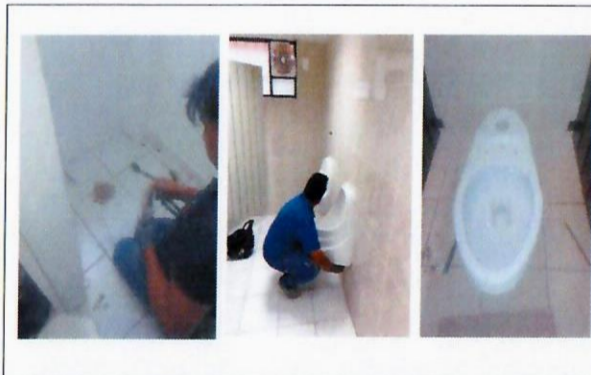
F15: Proceso de instalación de sanitarios y mingitorios.

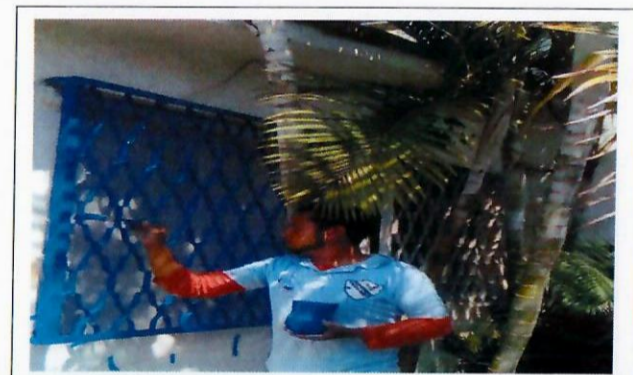
F16: Aplicación de pintura.

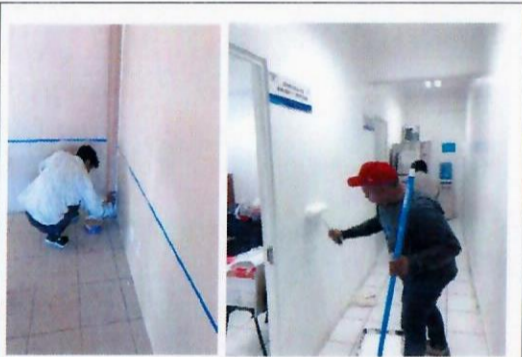
F17: Aplicación de pintura en muros.

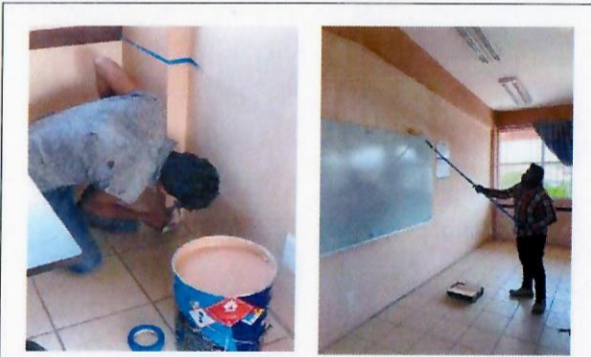
F18: Aplicación de pintura en muros.

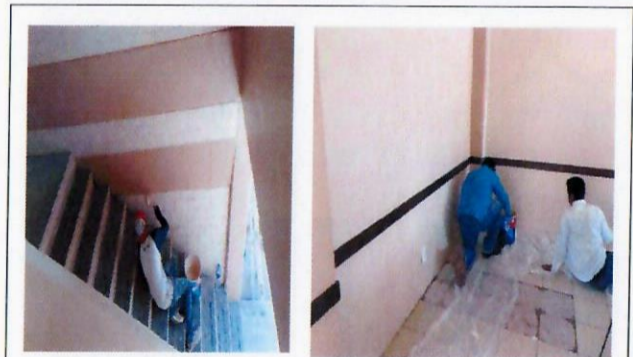
F19: Aplicación de pintura en muros.

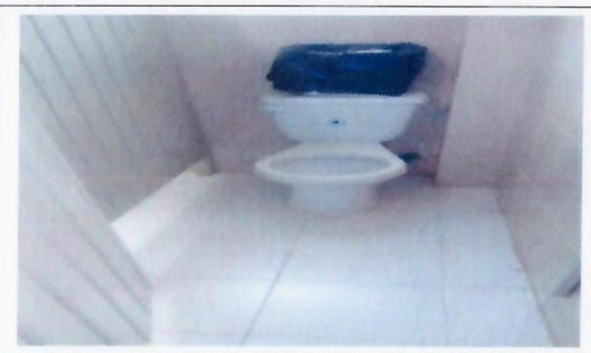
F21: Suministro y colocación de taza de baño.

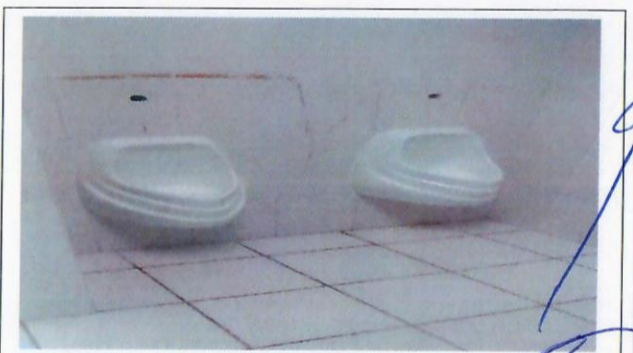
F22: Suministro y colocación de mingitorio

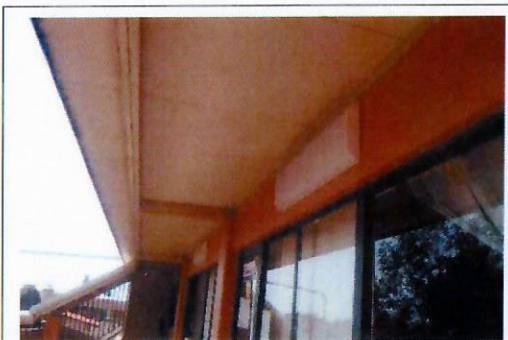
F23: Instalación de luminarias

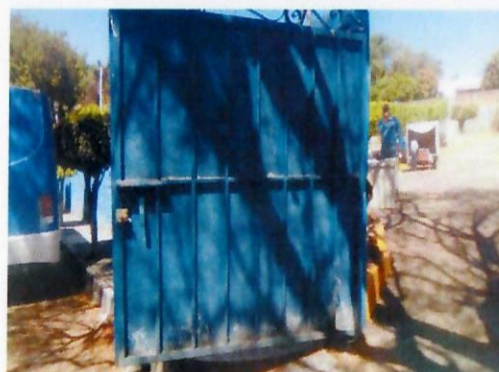
**F4: Suministro y aplicación de pintura de esmalte alquid en superficies metálicas Entrada**

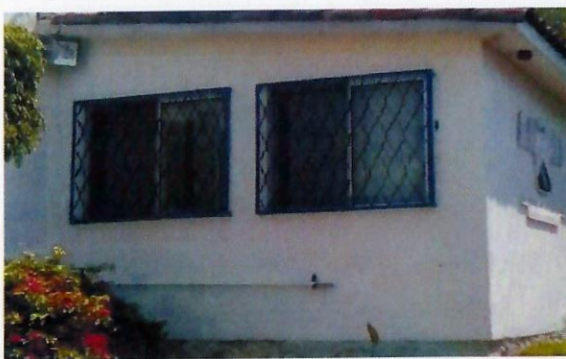
F10: Suministro y aplicación de pintura de esmalte alquidai en superficies metálicas

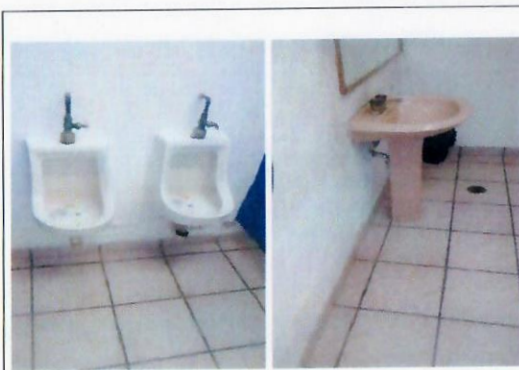
F12: Retiro de Mingitorios / lavabo

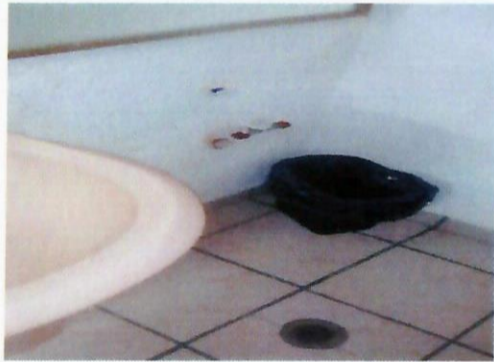
F14: Sanitarios, Reparación hidrosanitaria

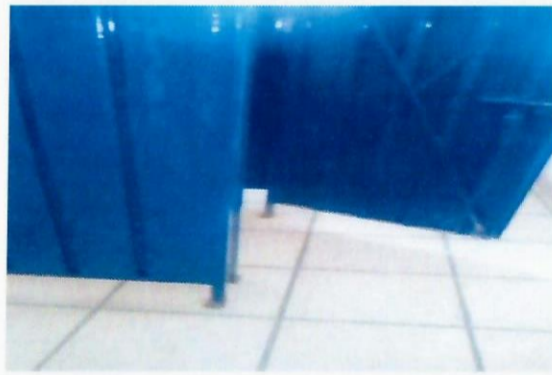
F15: Suministro y aplicación de pintura de esmalte alquídico en superficies metálicas

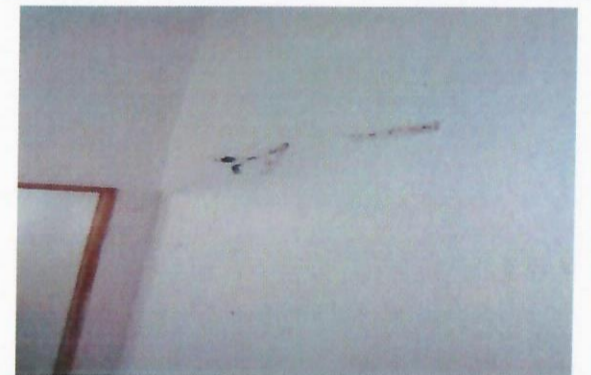
F16: Normalización de instalación eléctrica

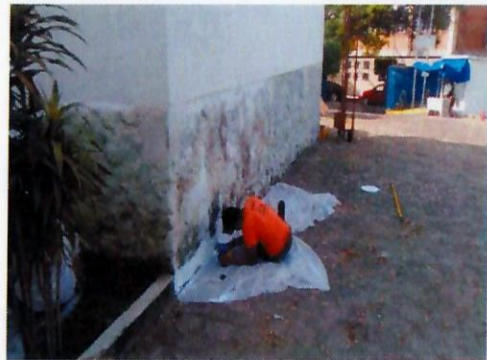
F17: Aplicación de pintura vinílica sobre muro de la fachada principal del edificio 5.

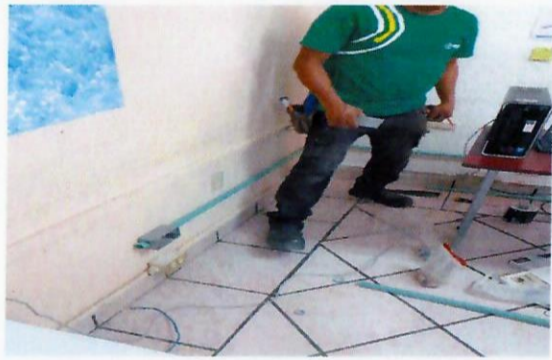
F18: Normalización de instalación eléctrica en centro de computo

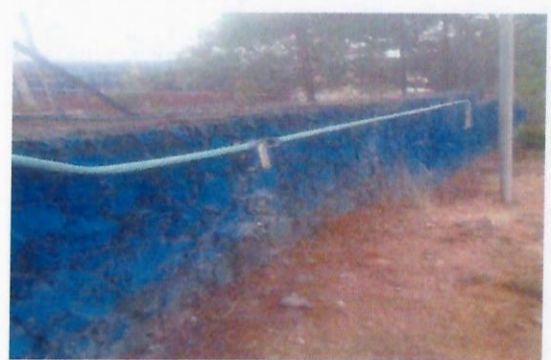
F19: Normalización de instalación eléctrica

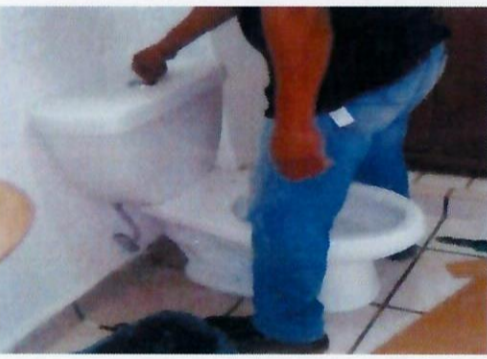
F20: Desmontaje y suministro de muebles sanitarios como lavabos, inodoro, mingitorio

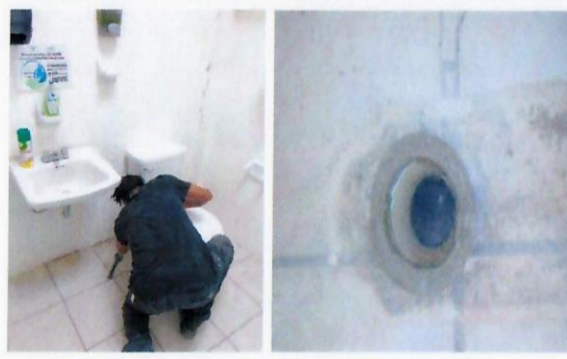
F21: Proceso de cambio de muebles sanitarios y instalación hidrosanitaria.

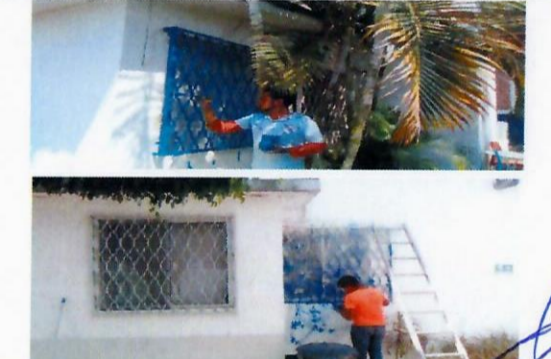
F22: Aplicación de pintura en estructura metálica

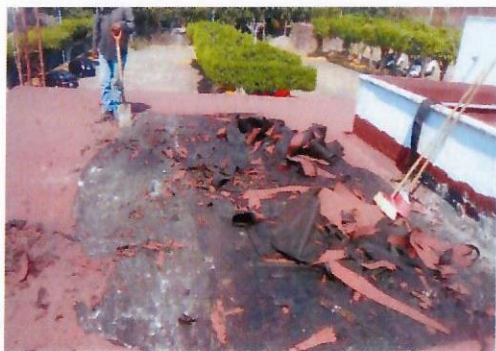
F23: Retiro de impermeabilizante

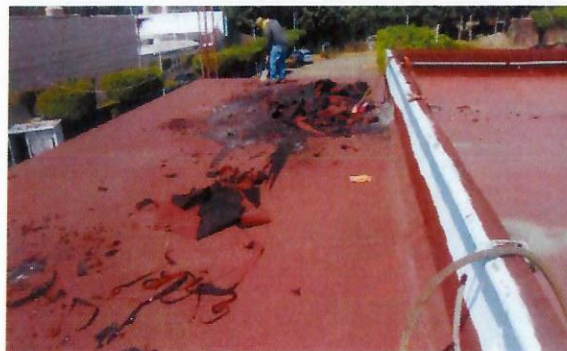
F24: Retiro de impermeabilizante

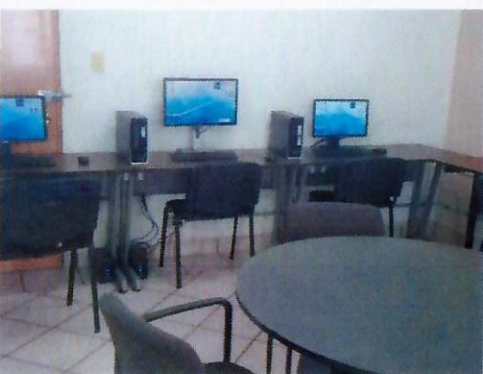
F25: Normalización de instalación eléctrica en centro de cómputo

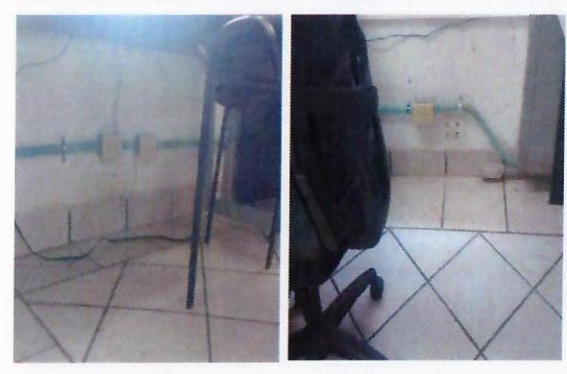
F26: Instalación eléctrica del centro de cómputo

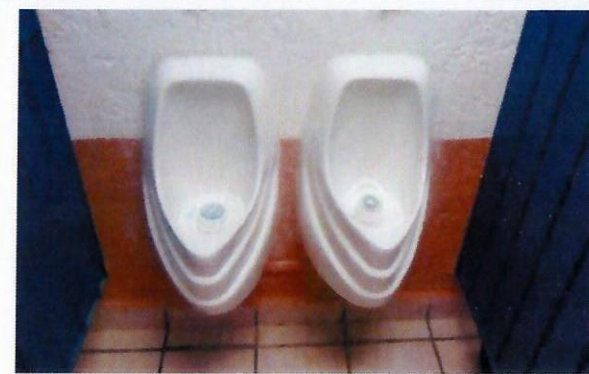
F27: Suministro y colocación de mingitorio seco

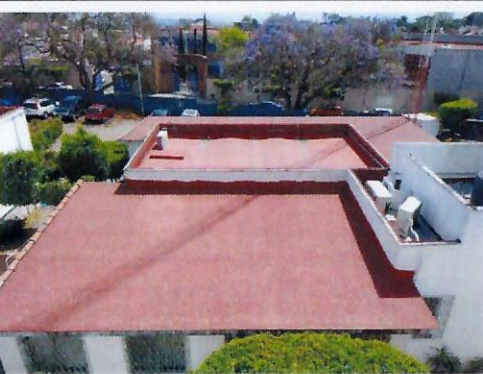
F28: Losas impermeabilizadas

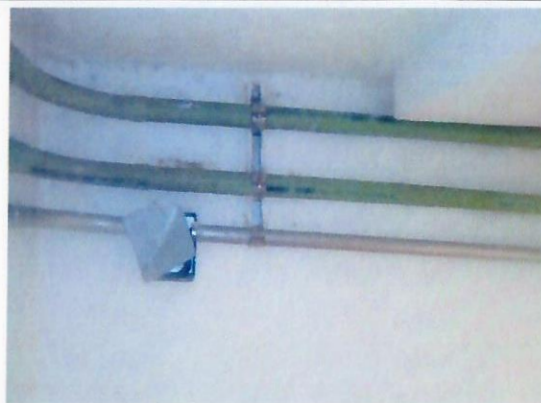
F2: Normalización de instalaciones eléctricas

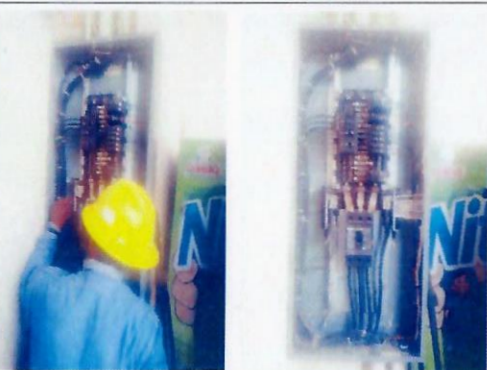
F11: Verificación por parte del contratista la variación de voltaje.

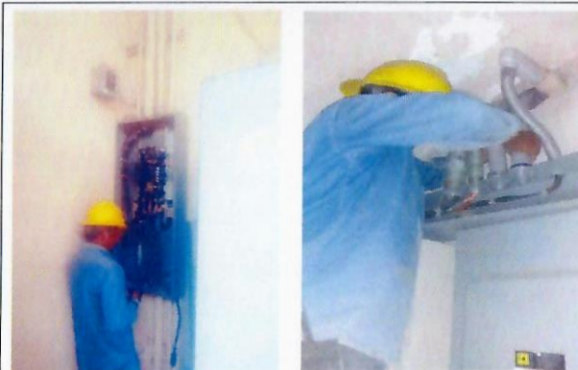
F12: Verificación por parte del contratista la variación de voltaje.

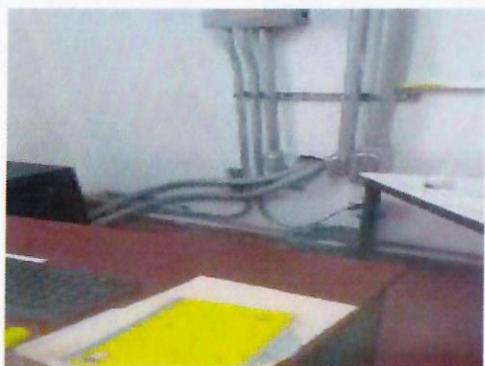
F13: Ductos de instalación eléctrica nuevos.

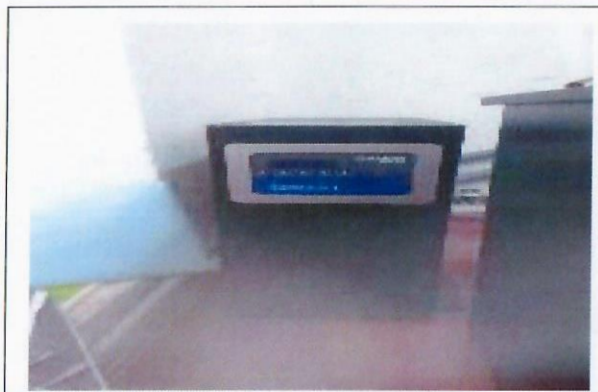
F14: Suministro de Acondicionador de potencia microcontrolador "gen-3" con pantalla digital.

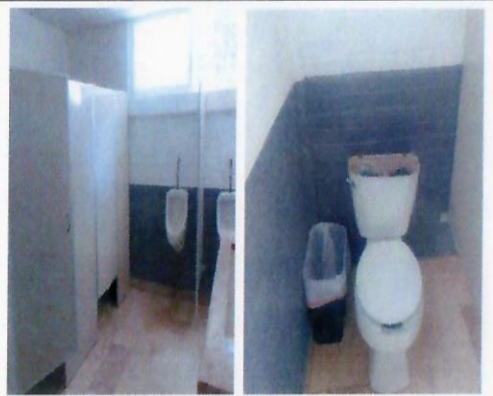
F1: Suministro y colocación de muebles sanitarios

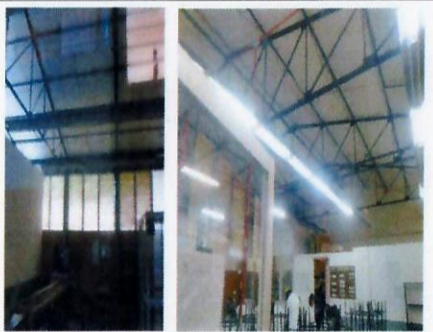
F3: TAMULBA-FCQel Desmontaje, suministro y colocación de lámparas led.

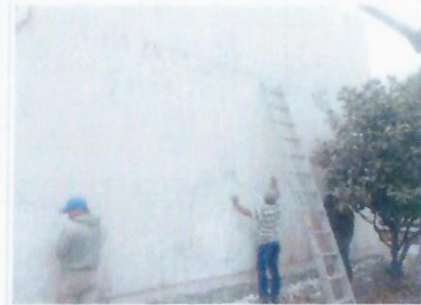
F15: TAMULBA: Limpieza de capas de pintura en mal estado sobre muros de fachada principal

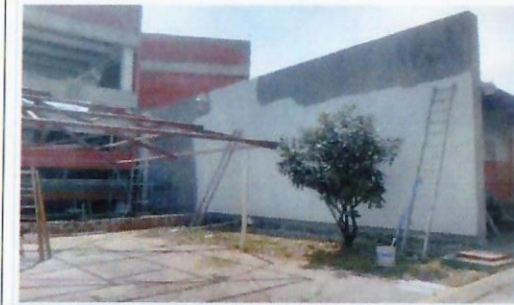
F18: TAMULBA: Aplicación de pintura en muros de fachada con preparación previa para recibir trabajos

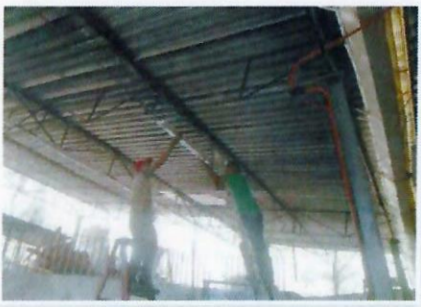
F23: TAMULBA: Vista de los trabajos de retiro de luminarias existentes y colocación de luminarias ahorradoras de energía tipo LED.

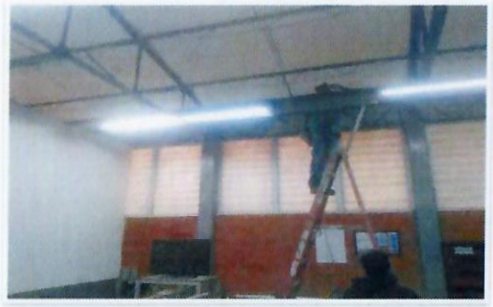
F24: Trabajos de retiro de luminarias en laboratorios de TAMULBA

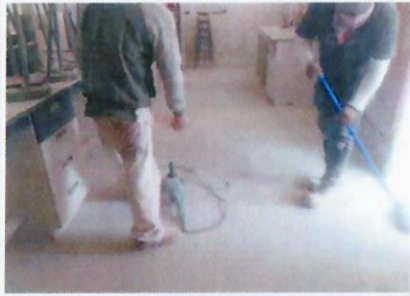
F25: Imagen de retiro de residuos previo a los trabajos de aplicación de pintura epóxica en piso de laboratorio, primer nivel lado sur de edificio 35 FCQel.

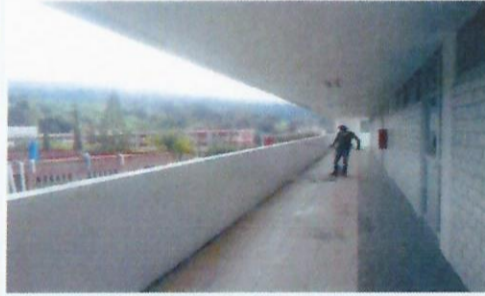
F27: Aplicación de pintura vinílica en pretils y muros de pasillos principales, área exterior noroeste segundo nivel, edificio 35 FCQel.

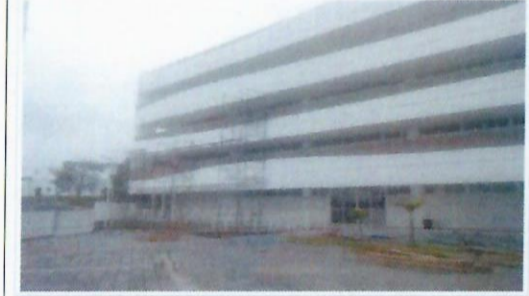
F28: Vista general de los trabajos de aplicación de pintura vinílica en muros de fachadas, primer y segundo nivel, área exterior sur de laboratorios edificio 35 FCQel.

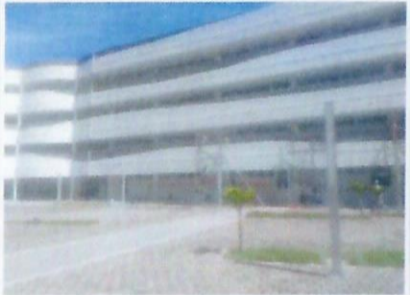
F29: Aplicación de sellador en faheleta de cerámica esmaltada en muros de fachada principal de primer nivel, edificio 35 FCQel.

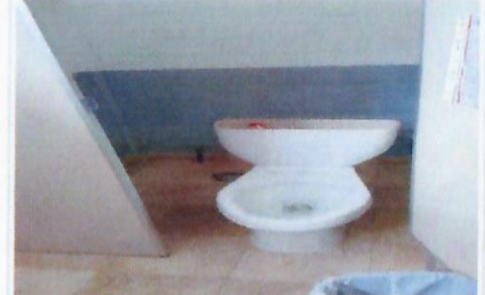
F30: Retiro de mobiliario sanitario existente en edificio. (TAMULISA)

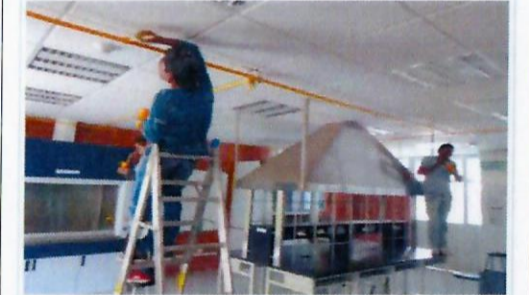
F31: Aplicación de pintura de esmalte en tubería de cobre, para distinguir la conducción de gas LP en laboratorio. (LOU)

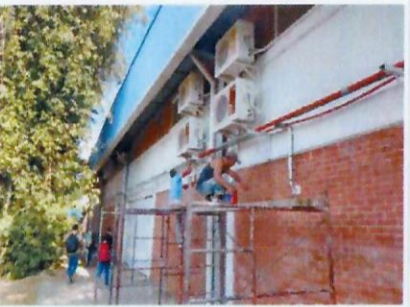
F32: Vista de los trabajos de aplicación de pintura de esmalte en tuberías exteriores de instalaciones en diámetros varios. (LOU)

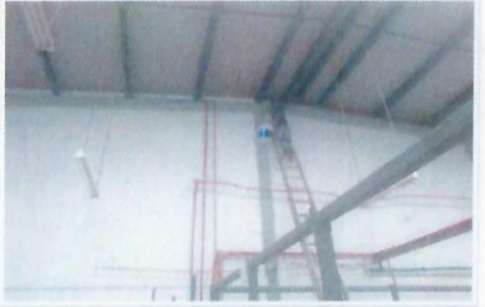
F33: Trabajos de aplicación de pintura vinílica en muros perimetrales al interior de la nave principal. (LOU)

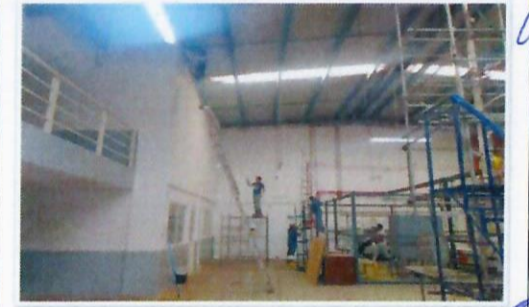
F34: Trabajos de aplicación de pintura vinílica en muros y esmalte en estructuras metálicas interiores. (LOU)

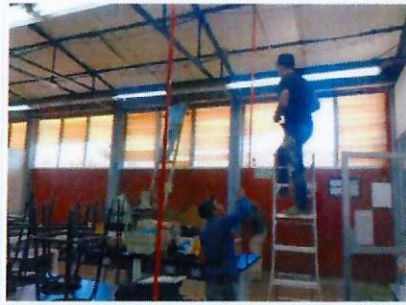
F35: Aplicación de pintura de esmalte en tuberías de instalaciones en interior de laboratorios. (TAMULBA).

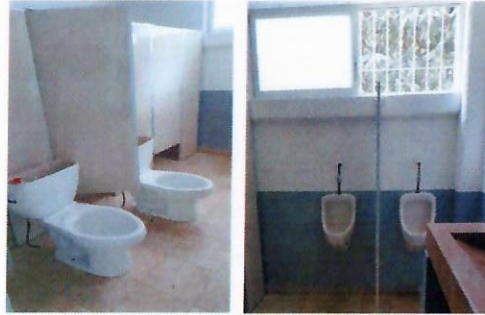
F36: Proceso de cambio de muebles sanitarios, (w.c. y mingitorios).

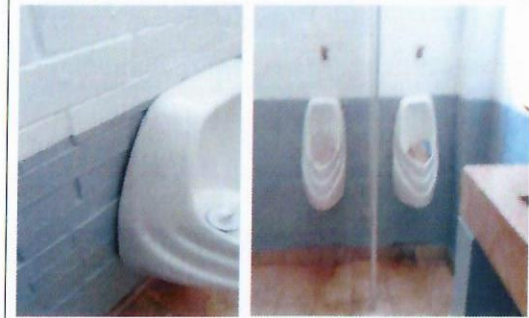
F37: Proceso de cambio de muebles sanitarios, (w.c. y mingitorios).

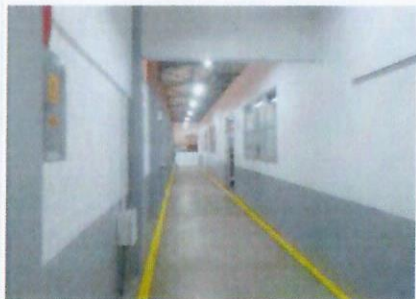
F41: TAMULBA-FCQel: Trabajos concluidos de aplicación de pintura vinílica y de esmalte en muros de pasillos interiores.

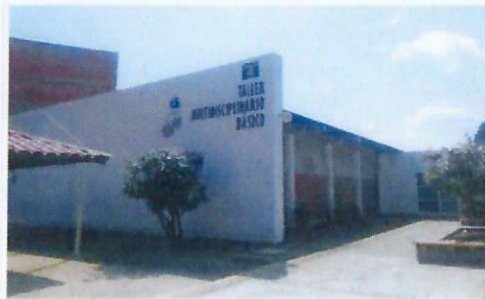
F42: TAMULBA-FCQel: Trabajos terminados de aplicación de pintura vinílica en muros de fachada principal así como de pintura de esmalte en estructura y puertas metálicas.

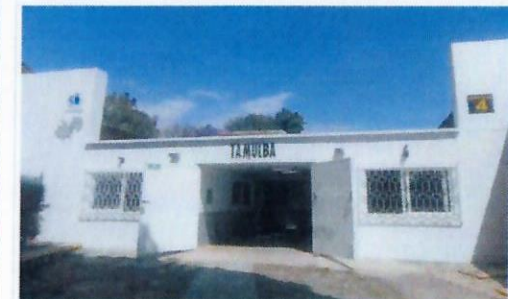
F43: TAMULBA-FCQel: Trabajos terminados de aplicación de pintura vinílica en muro y pintura de esmalte en puertas y protecciones de ventanas.

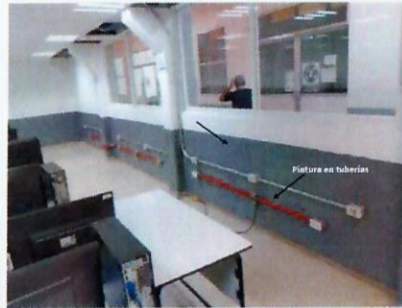
F44: TAMULBA-FCQel: trabajos de aplicación de pintura de esmalte en parte baja de muros así como en tuberías de instalaciones con diámetros variados.

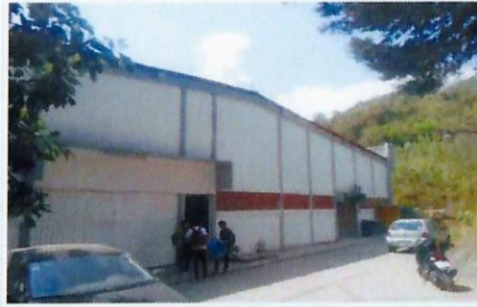
F45: LOU: trabajos concluidos de aplicación de pintura vinílica y de esmalte en fachada Principal.

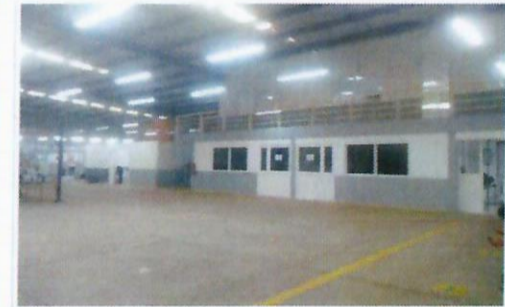
F46: LOU: trabajos de aplicación de pintura vinílica y de esmalte en áreas comunes interiores de edificio.

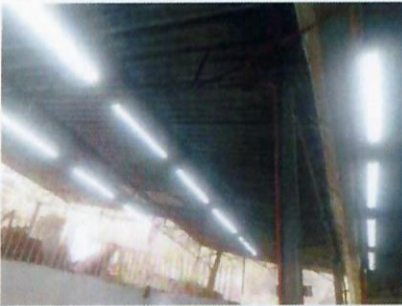
F47: Imagen de los trabajos concluidos de colocación de luminarias ahorradoras de energía tipo LED, en taller de TAMULBA.

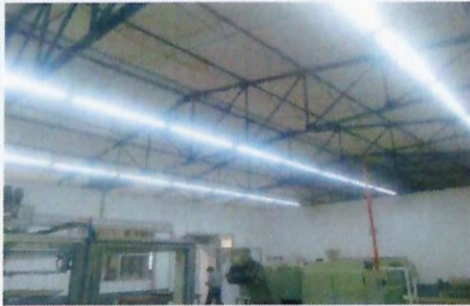
F48: Vista general de los trabajos concluidos de colocación de luminarias ahorradoras de energía tipo LED y su puesta en marcha. Laboratorios de TAMULBA

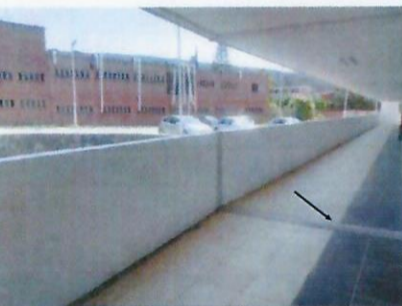
F50: Aplicación de pintura vinílica en pretilas y muros de pasillos principales, área exterior norte de laboratorios de primer nivel, edificio 35 FCQel.

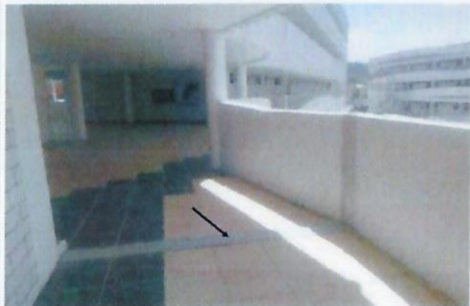
F51: Imagen de los trabajos terminados de aplicación de pintura vinílica en pretilas y muros, vestíbulo principal de laboratorios, primer nivel edificio 35. FCQel.

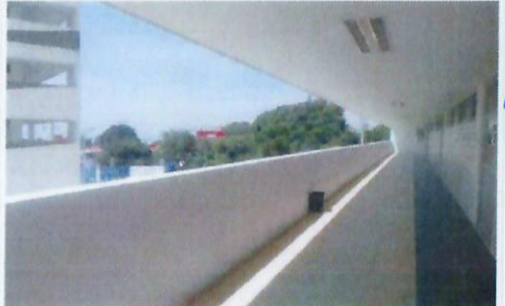
F52: Vista general de los trabajos terminados de aplicación de pintura vinílica en muretes de pasillos principales, área exterior sur de laboratorios edificio 35 FCQel.

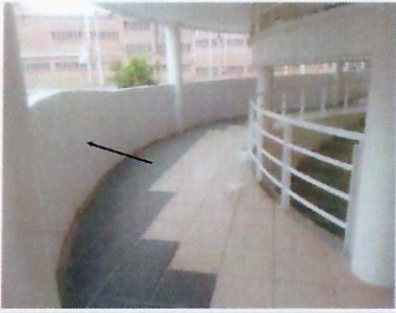
F83: Aplicación de Pintura de esmalte en barandales de herrería y columnas metálicas de vestíbulo principal, área de laboratorios edificio 35 FCQel

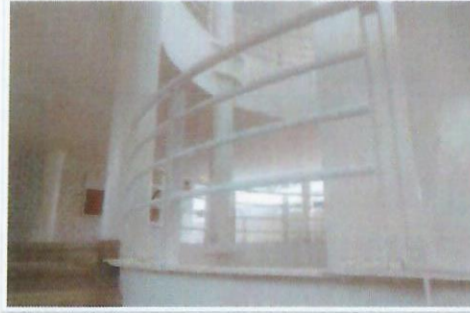
F84: Imagen de los trabajos terminados de aplicación de pintura de esmalte en barandales de vestíbulo principal, área de laboratorios primer nivel edificio 35 FCQel

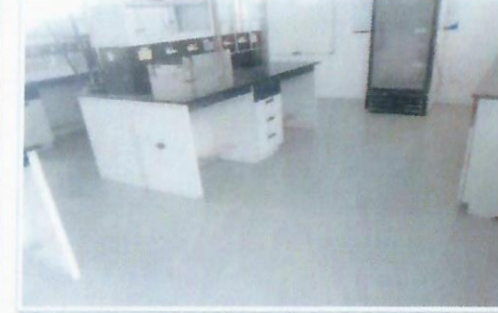
F85: Trabajos terminados de aplicación de pintura epóxica en piso de laboratorio primer nivel de edificio 35 FCQel.

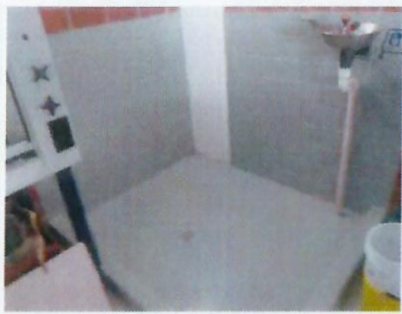
F86: Aplicación de pintura epóxica en muros y piso de área de lavajoy y regadera, laboratorio primer nivel, edificio 35 FCQel

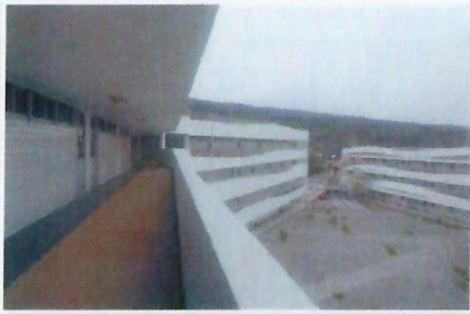
F87: Imagen de los trabajos terminados de aplicación de pintura vinílica en pretils y muros, vestíbulo principal de tercer nivel edificio 35 FCQel.

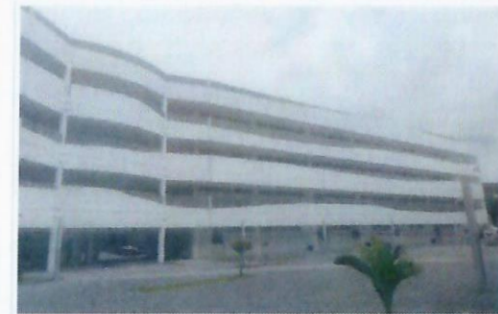
F88: Imagen de los trabajos de terminados de aplicación de pintura vinílica en muretes y faldón así como sellador en fachaletes de cerámica esmaltada de fachada principal edificio 35 FCQel.

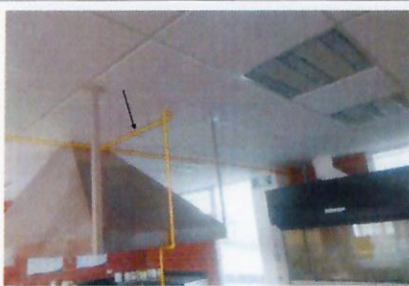
F89: FCQel-LOU: Salida de Gas con tubo de cobre.

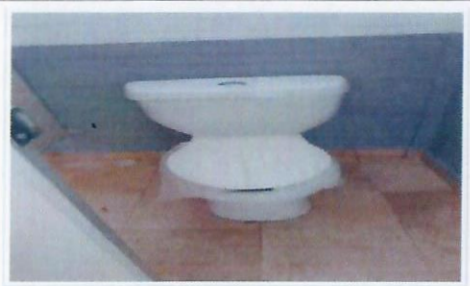
F90: Colocación de excusados ahorradores en área de módulo sanitario de edificio (TAMULBA)

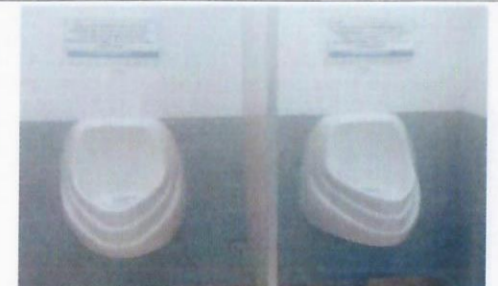
F91: Mingitorios nuevos TAMULBA

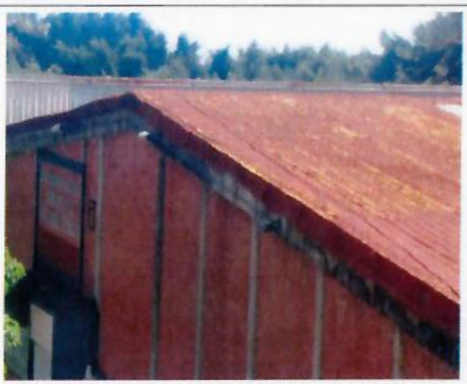
F9: Vista del Techo, impermeabilizante que se retirará LOU.
