En el marco del **Fondo de Aportaciones Múltiples (FAM) 2018**, en su componente de mantenimiento y adecuación de espacios académicos, por este medio adjunto al presente (USB) que contiene:

**REPORTES DESCRIPTIVO DEL INFORME DE AVANCE MENSUAL**

**Mantenimiento de espacios académicos del Instituto de Investigación en Humanidades y Ciencias Sociales (IIHCS)**
**CROQUIS DE LOCALIZACIÓN**

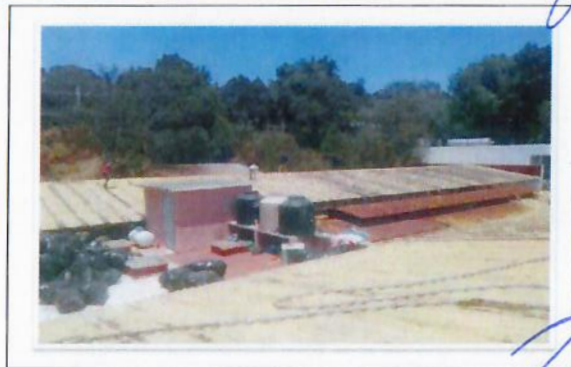
F12: Techo TAMULBA: Vista general de los trabajos de limpieza previas a la aplicación de impermeabilizante espeso.

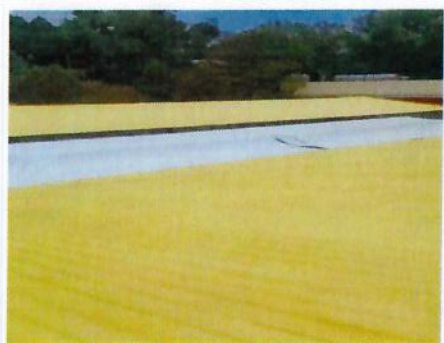
F13: Techo TAMULBA: Aplicación de mediante esparcido de espuma de poliuretano sobre cubierta metálica previa a recibir acabado final

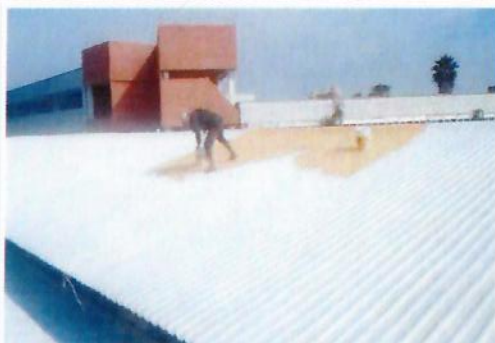
F14: Imagen de aplicación de poliurea color blanco sobre espuma de poliuretano, como acabado final. TAMULBA

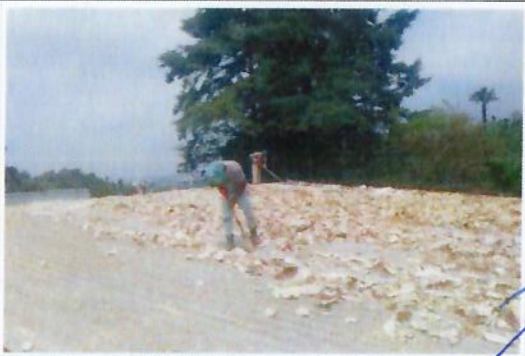
F20: Imagen de los trabajos de limpieza de láminas traslucidas existentes en cubierta metálica de LOU.

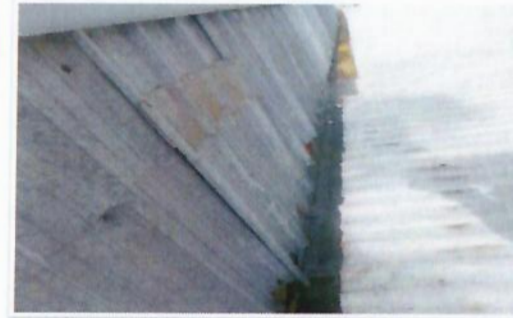
F23: Imagen de los trabajos de limpieza de láminas traslúcidas existentes en cubierta metálica de LOU.

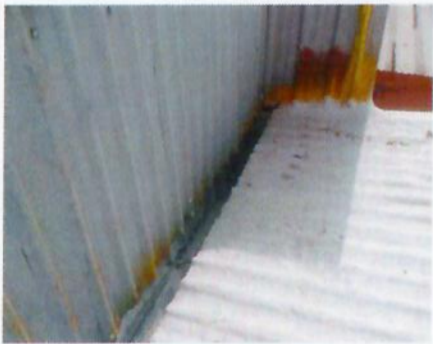
F24: Vista general de limpieza en canales metálicos adyacentes a cubierta metálica de LOU, previos a su reparación en áreas deterioradas.

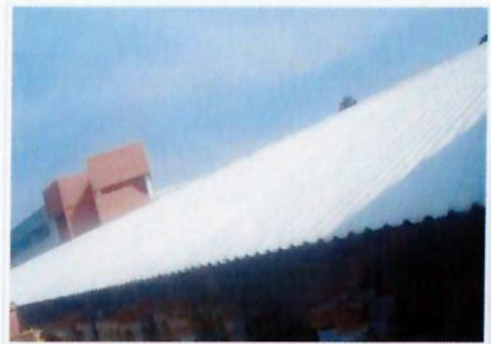
F25: Imagen de aplicación de poliurea color blanco sobre espuma de poliuretano, como acabado final. TAMULBA.

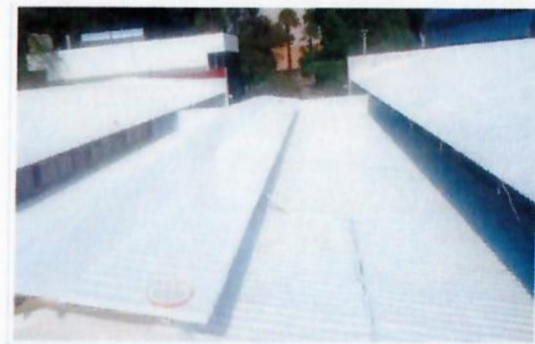
F26: Vista general de los trabajos terminados de impermeabilización a base espuma de poliuretano sobre cubiertas metálicas de edificio. TAMULBA.

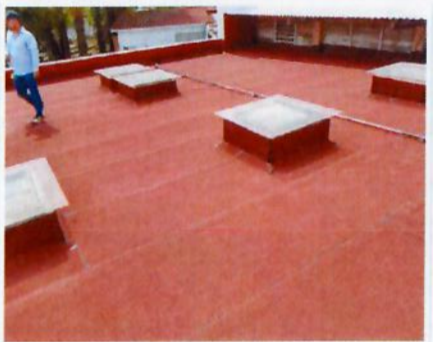
F27: Vista general de los trabajos terminados de colocación de membrana de impermeabilizante prefabricado en cubierta de TAMULBA.

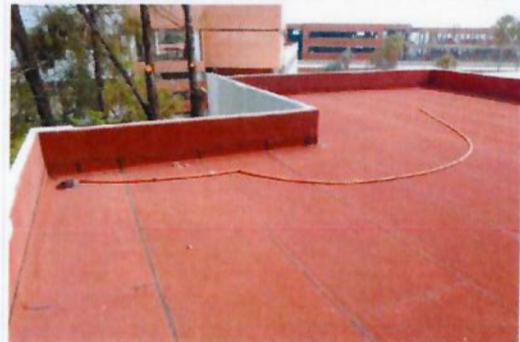
F28: Vista general de los trabajos terminados de impermeabilización prefabricado en losa de anexo TAMULBA.

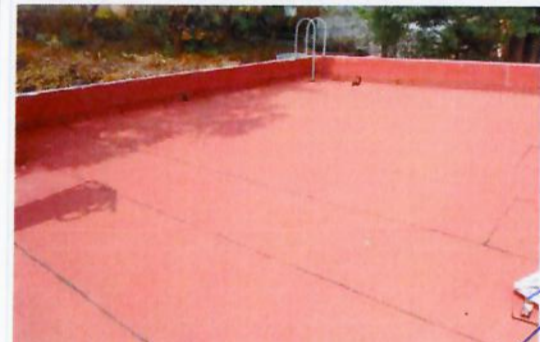
F29: Imagen de trabajos concluidos de impermeabilización con membrana prefabricado hacia fachada norte de anexo TAMULBA.

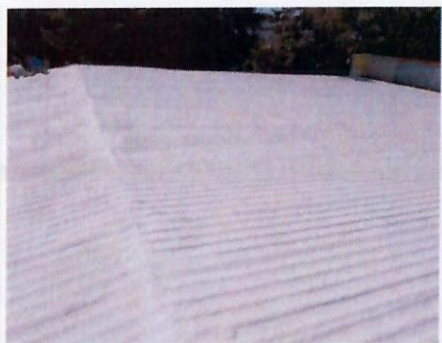
F39: Imagen de los trabajos terminados de aplicación de impermeabilizante de espuma de poliuretano con acabado final sobre cubierta metálica del edificio LOU

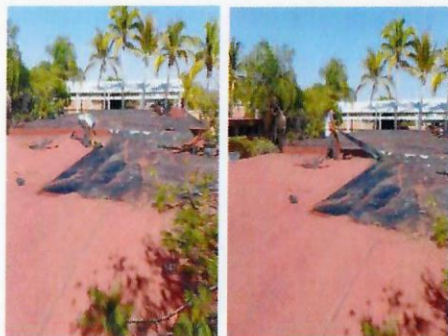
F8: Trabajos de retiro de impermeabilizante prefabricado en edificio 4.

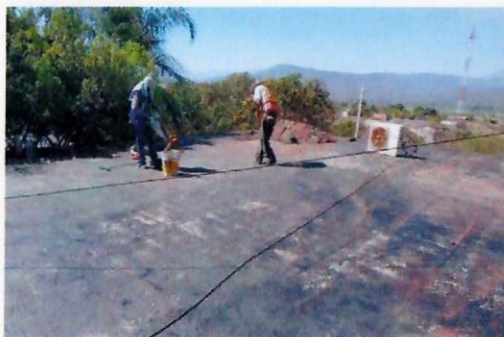
F9: Techo: trabajos de retiro de impermeabilizante prefabricado en edificio 3A.

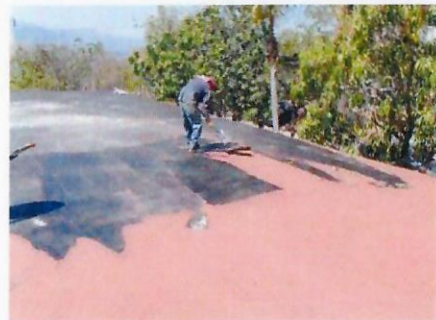
F11: Retiro de impermeabilizante prefabricado en edificio 2

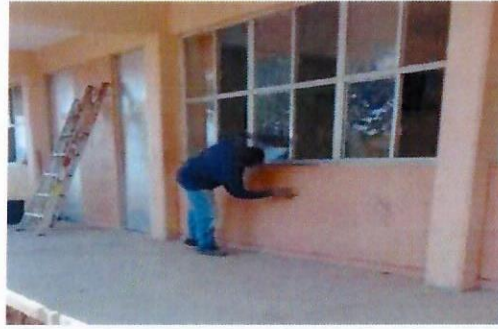
F15: Vista de los trabajos de preparación de la superficie para suministro y aplicación de pintura vinílica acrílica edificio 4 y 3

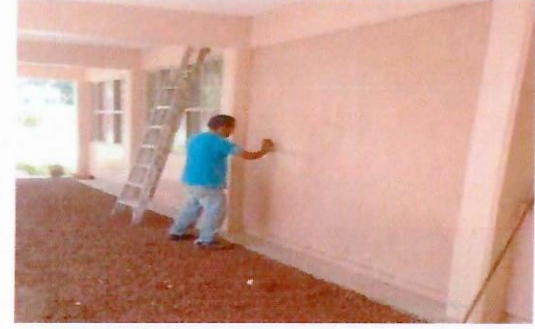
F16: Vista de los trabajos de preparación de la superficie para suministro y aplicación de pintura vinílica acrílica edificio 4 y 3

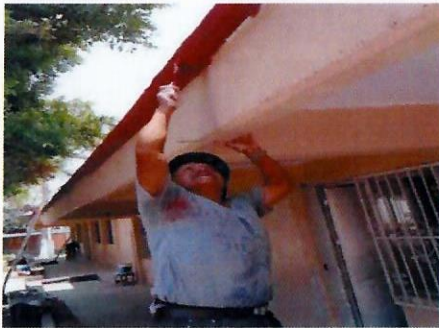
F17: Vista de los trabajos de suministro y aplicación de pintura vinílica acrílica edificio 4 y 3

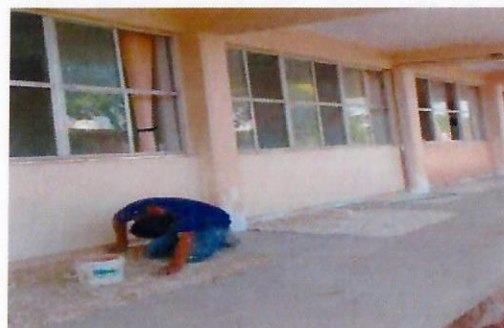
F18: Vista de los trabajos de suministro y aplicación de pintura vinílica acrílica edificio 4 y 3

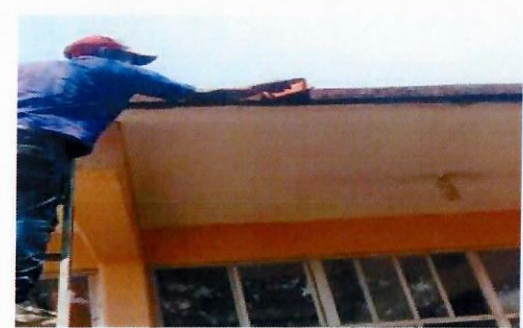
F19: Vista de los trabajos de preparación de la superficie para suministro y aplicación de pintura vinílica acrílica edificio 4 y 3

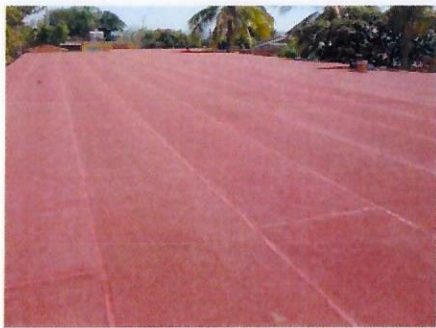
F20: Vista de los trabajos de suministro y colocación de impermeabilizante prefabricado en edificio 4

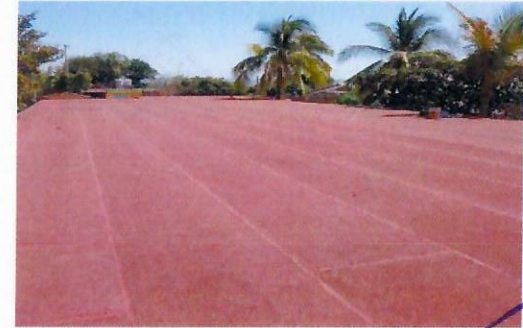
F22: Techo: Suministro y colocación de impermeabilizante prefabricado en edificio 2

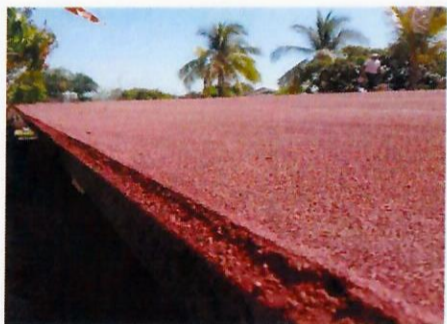
F23: Techo: Vista de los trabajos generales de impermeabilización.

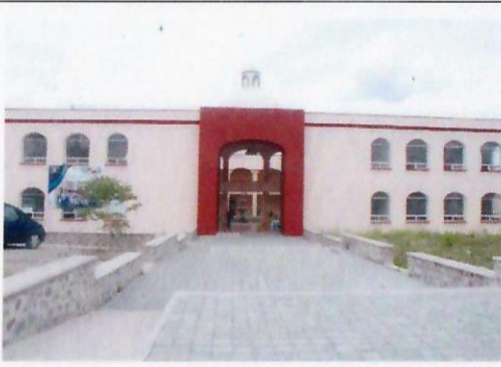
F1: Fachada principal

1.- Impermeabilización del edificio (F1, F2, F3, F4, F5, F6, F7, F8, F9, F10, F11, F12, F13, F14, F15, F16, F17, F18, F19, F20, F21, F22, F23, F24, F25, F26, F27, F28, F29 y F30).

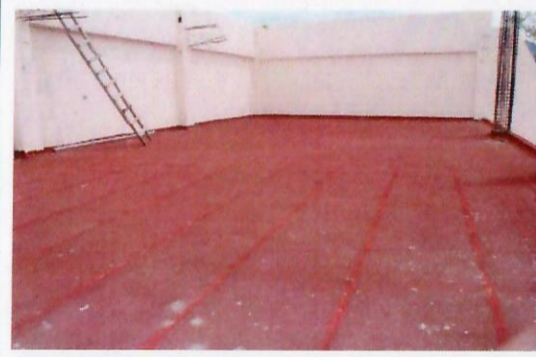
F2: Techo del edificio

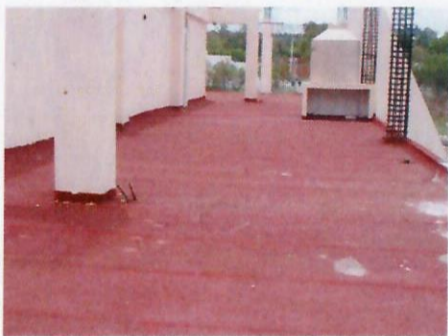
F3: Techo del edificio

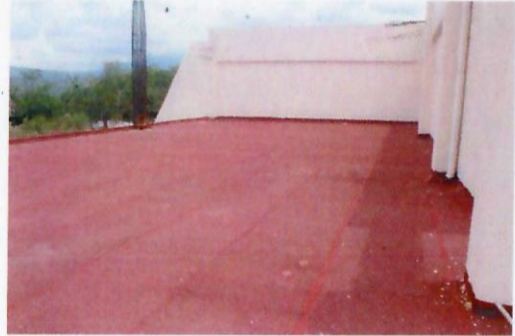
F4: Techo del edificio

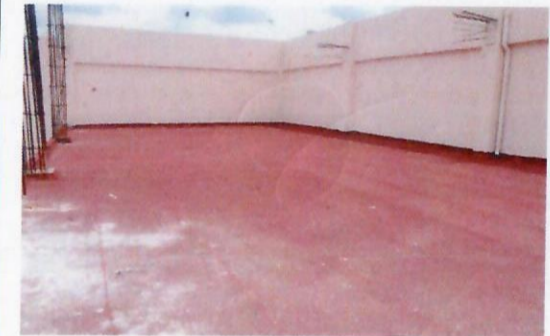
F5: Techo del edificio

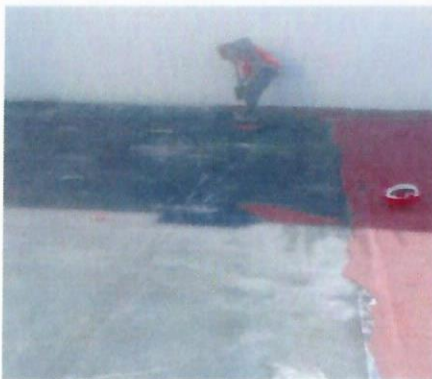
F11: Retiro de impermeabilizante prefabricado

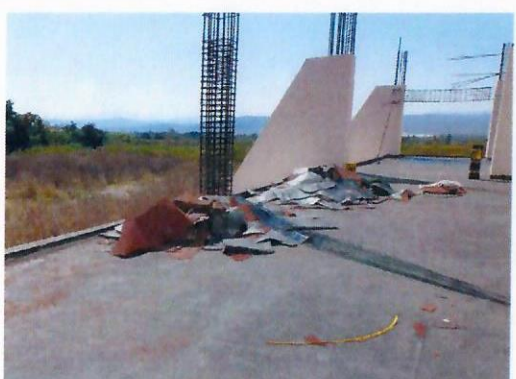
F12: Retiro de impermeabilizante prefabricado

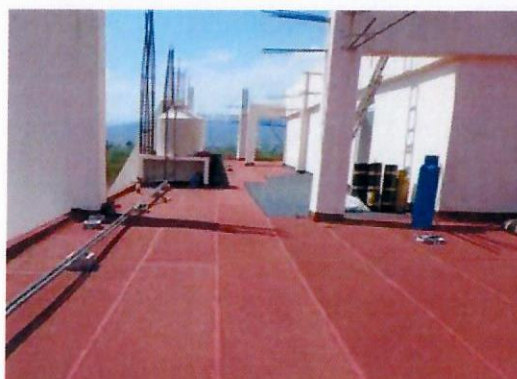
F13: Suministro y colocación de impermeabilizante prefabricado en losa

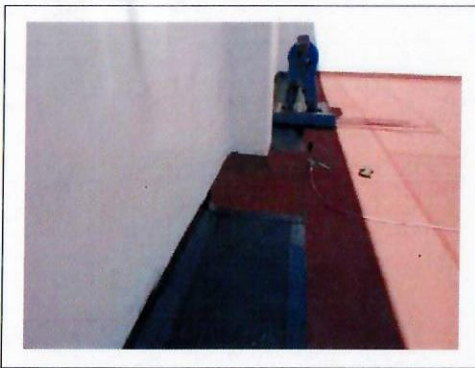
F14: Techo del edificio: suministro y colocación de impermeabilizante prefabricado

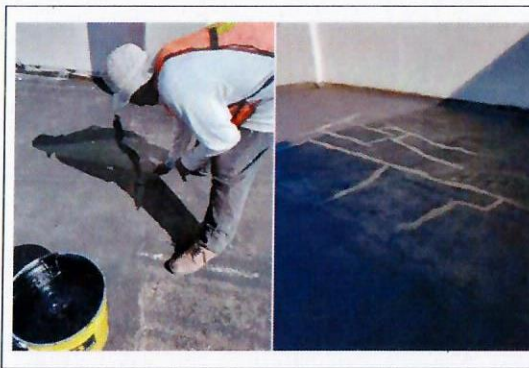
F15: Techo del edificio: Vista de los trabajos de calafateo en grietas de losa

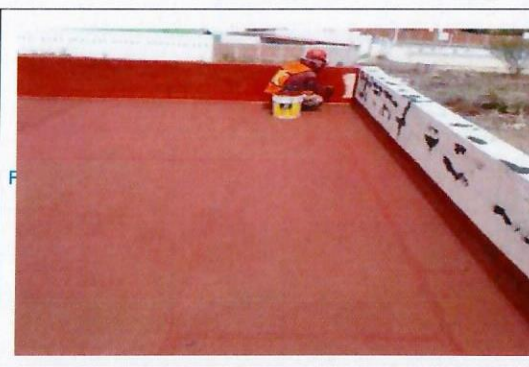
F18: Suministro y aplicación de impermeabilizante acrílico en azotea de segundo nivel del edificio

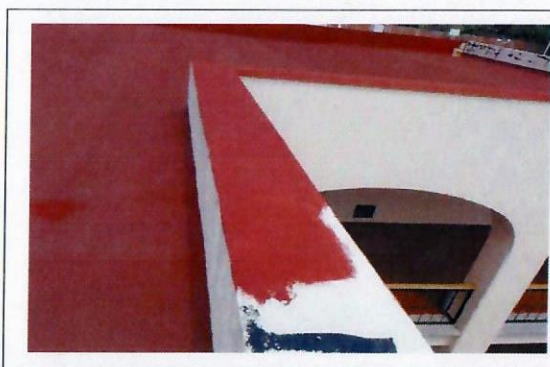
F19: Suministro y aplicación de impermeabilizante acrílico en azotea de segundo nivel del edificio

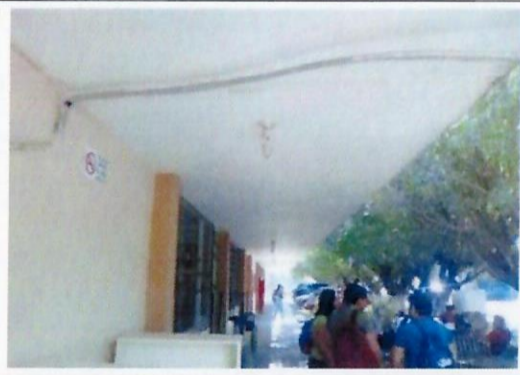
F1: Rehabilitación de salidas eléctricas, suministro y colocación de lámparas LED

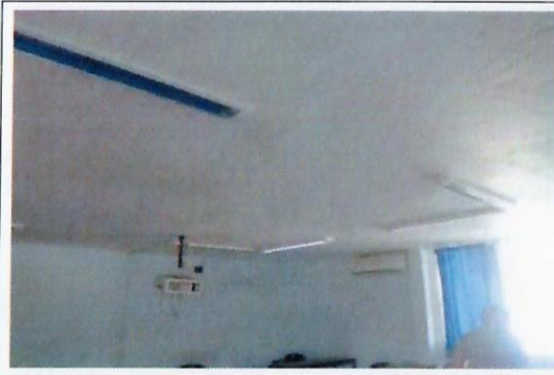
F2: Rehabilitación de salidas eléctricas, suministro y colocación de lámparas LED

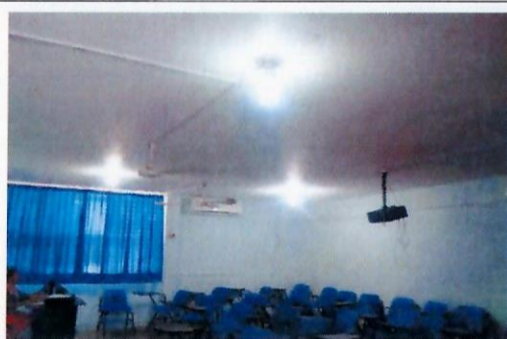
F3: Rehabilitación de salidas eléctricas, suministro y colocación de lámparas LED

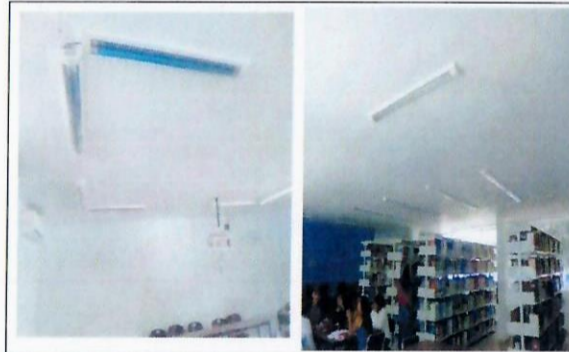
F4: Rehabilitación de salidas eléctricas, suministro y colocación de lámparas LED

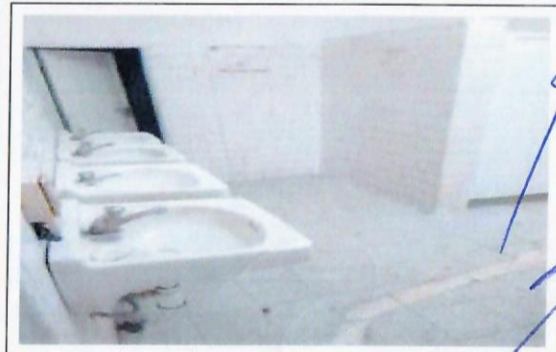
F5: Lavabos en mal estado edificio B se desmontarán

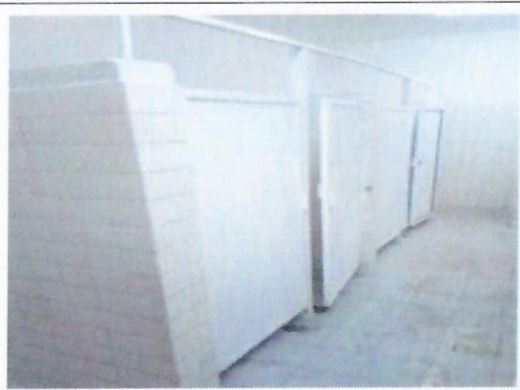
F6: Demolición de loseta cerámica baños, Edificio B. Se pintaran los muros y traves.

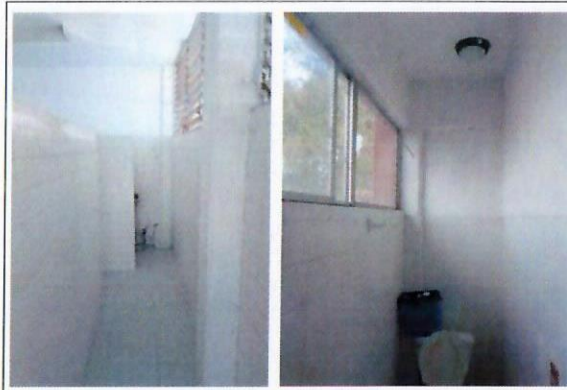
F7: Demolición de loseta cerámica baños y plafones, Edificio B. Se pintaran los muros y traves.

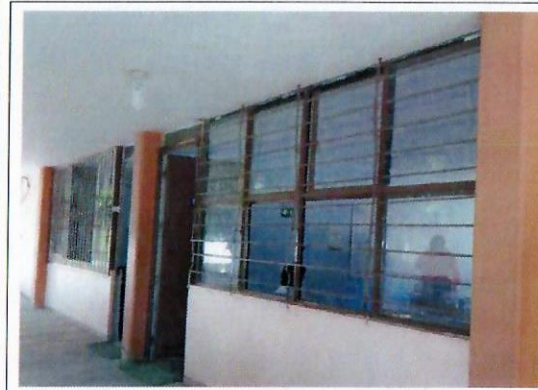
F8: Desmontaje de puertas y ventanas.

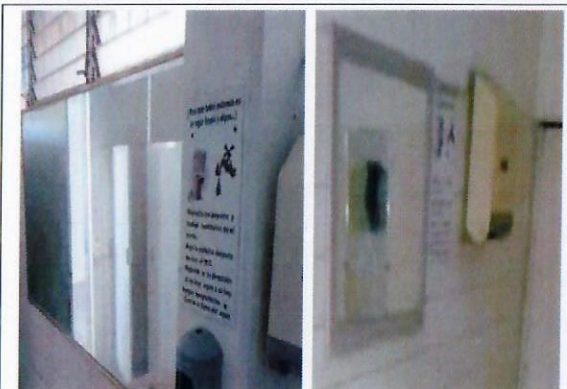
F10: Desmontaje de espejos (Baños Edificio B)

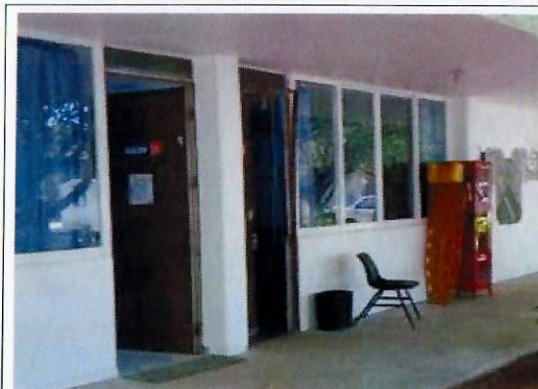
F11: Armado y colocación de Multipuerta.

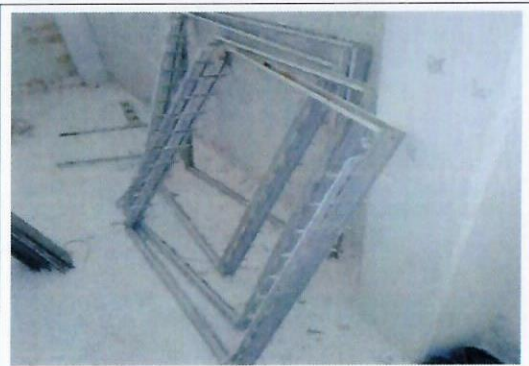
F12: Desmontaje de ventanas de aluminio en el módulo de baños de edificio B

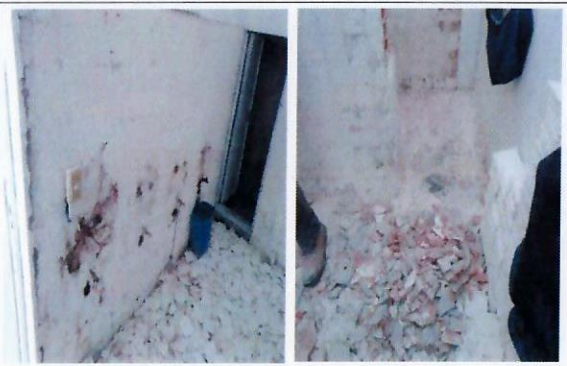
F13: Demolición de loseta de cerámica en pisos y muros en el módulo de baños de edificio B

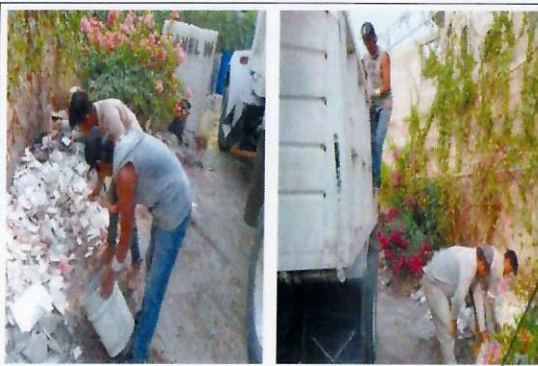
F14: Acarreo del material, producto del desmantelamiento y demolición.

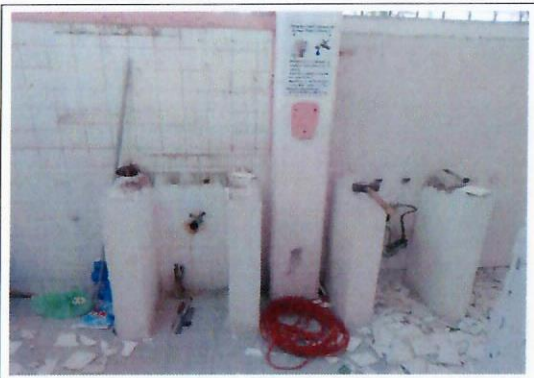
F15:Desmontaje de muebles sanitarios, lavabos, inodoros etc. en el módulo de baños de edificio B

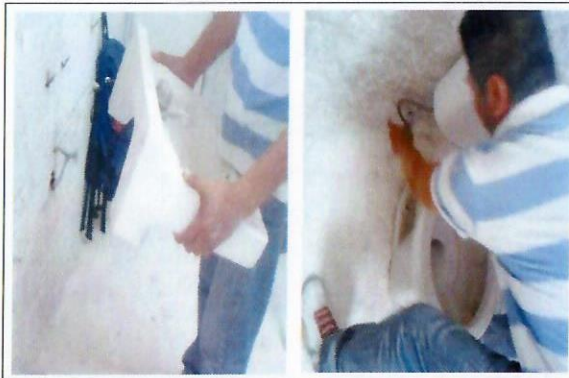
F16:Desmontaje de muebles sanitarios, lavabos, inodoros etc. en el módulo de baños de edificio B

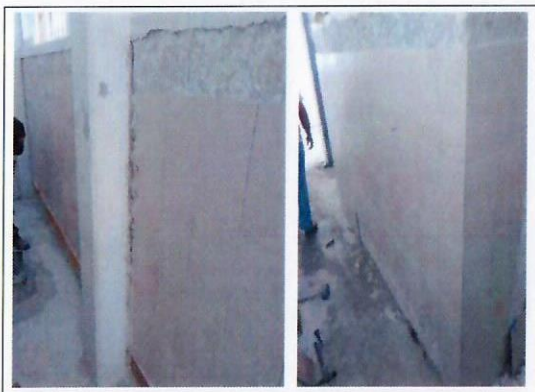
F18:Colocación de azulejo en muros en el módulo de baños de edificio B

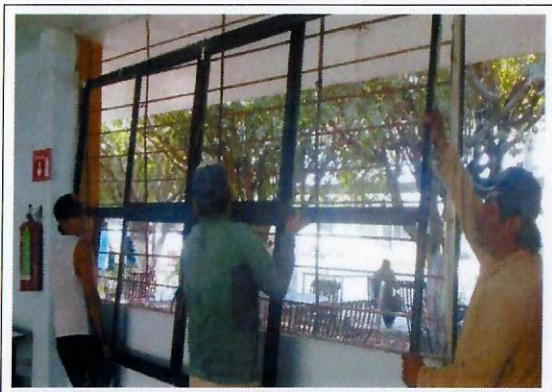
F20.Desmontaje de puertas y ventanas metálicas y/o madera en aulas de investigación y tutorías en edificio 3

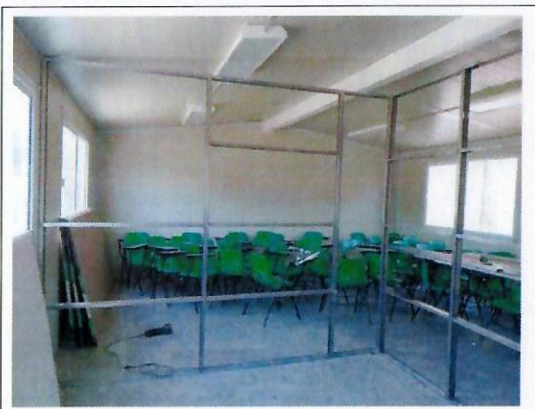
F21: Colocación de estructura metálica para muro de tablaroca en aula de usos múltiples

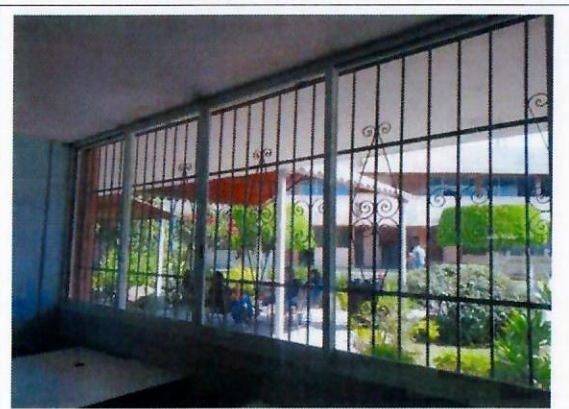
F22: Colocación de cancelería de aluminio investigación y tutorías en edificio 2

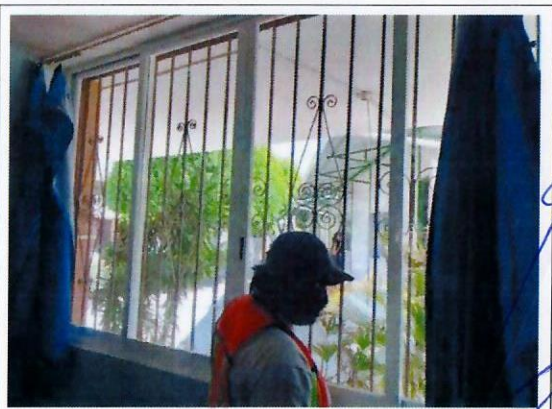
F23:Colocación de cancelería de aluminio investigación y tutorías en edificio 2

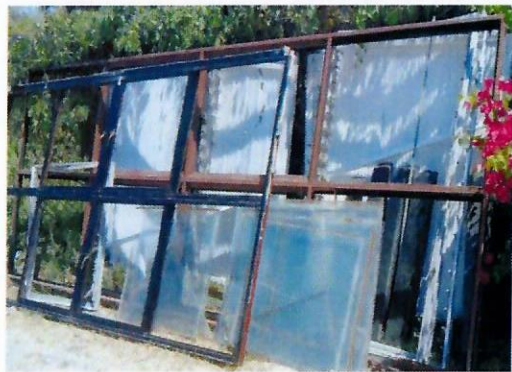
F24: Desmontaje de puertas y ventanas metálicas y/o madera en aulas de investigación y tutorías en edificio 3

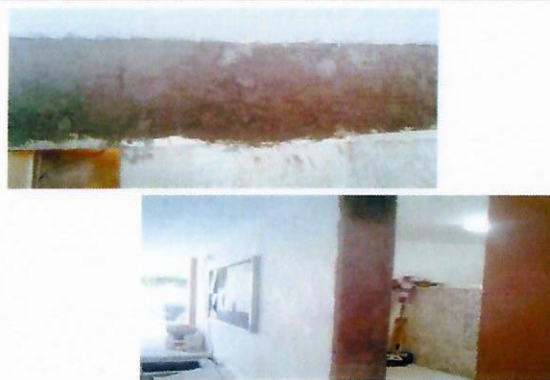
F25: Retiro de emboquillado de puertas y ventanas y aplanado de muros acabado repellado en el módulo de baños de edificio B

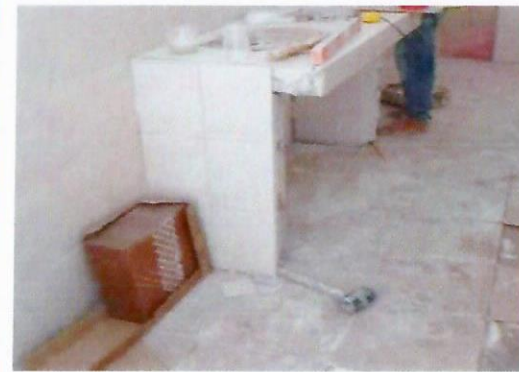
F26: Colocación de loseta de cerámica en pisos en el módulo de baños de edificio B

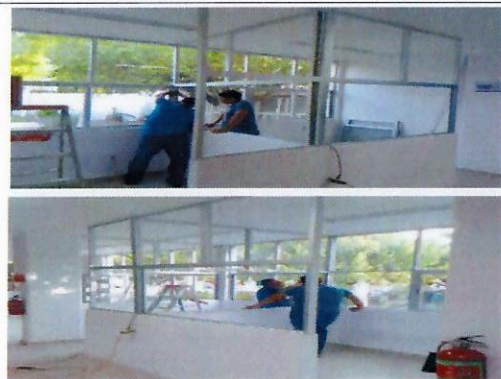
F27: Rehabilitación de cancelería aula (Biblioteca) Cancelería de Aluminio

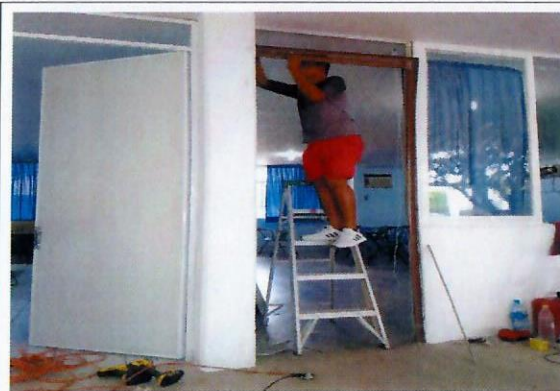
F28: Armado y colocación de Multipuerta

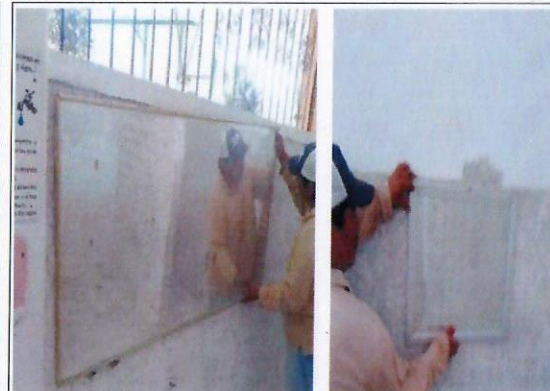
F29: Desmontaje y colocación de espejos (Baños Edificio B)

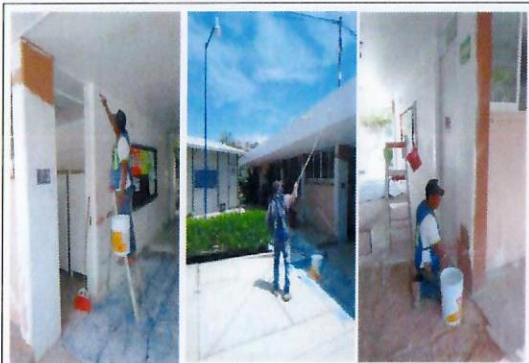
F30: Aplicación de pintura vinílica en muros, columnas, traves y plafones.

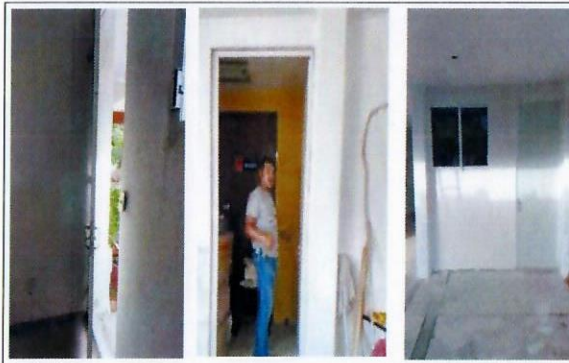
F31: Armado y colocación de multi puertas color blanco Aulas de Investigación y tutorías.

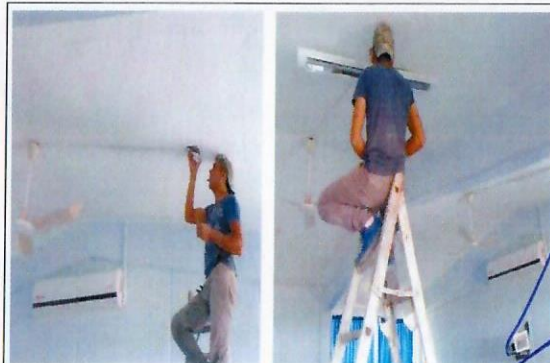
F32: Rehabilitación de salidas eléctricas, suministro y armado de conexión luminaria y apagadores.

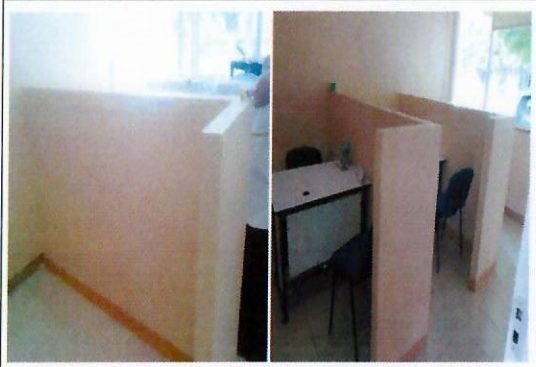
F33: Colocación de muros de tabla roca en Dirección. Limpieza en General.

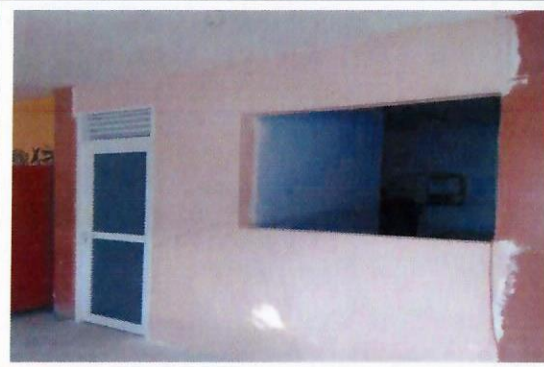
F34: Colocación de muros de tabla roca en CESA.

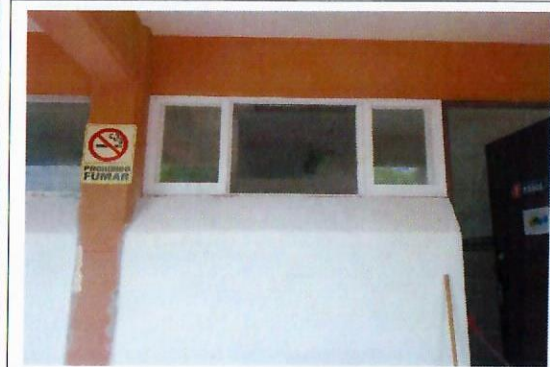
F35: Colocación de cancelería de aluminio.

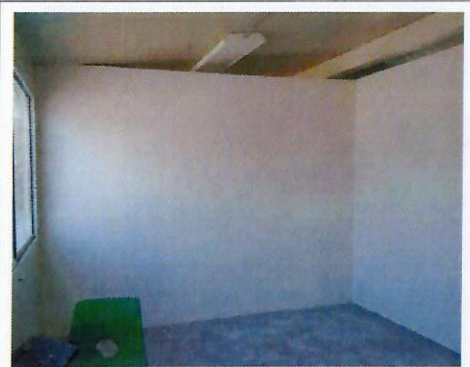
F36: Trabajo terminado de la colocación del muro de tablaroca en aula de usos múltiples.

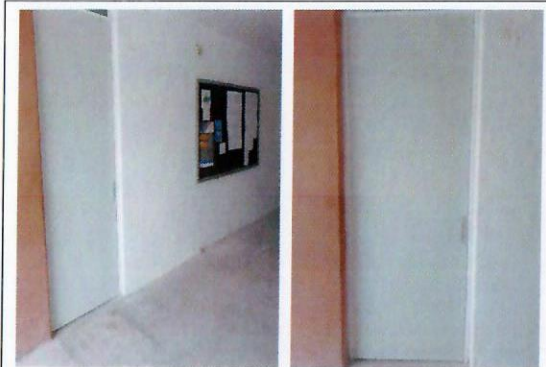
F37: Colocación de multi puertas (lisas) (Aulas Investigación y Tutorías).

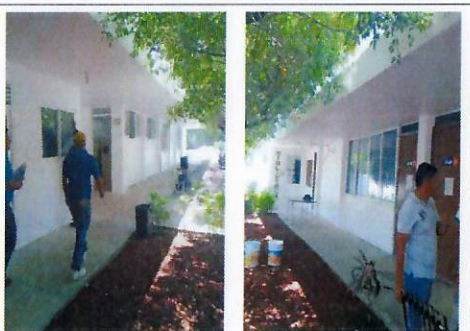
F39: suministro y aplicación de pintura vinílica de muros exteriores del edificio B.

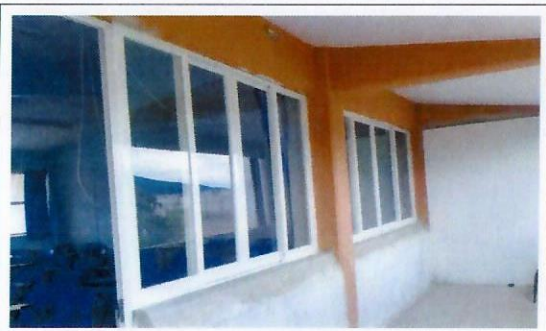
F40: Suministro y colocación de cancelería de aluminio blanco en salones de planta alta en edificio C.

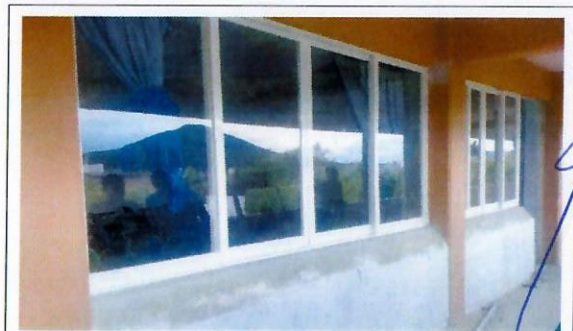
F41: Suministro y colocación de cancelería de aluminio blanco en salones de planta alta en Edificio C.

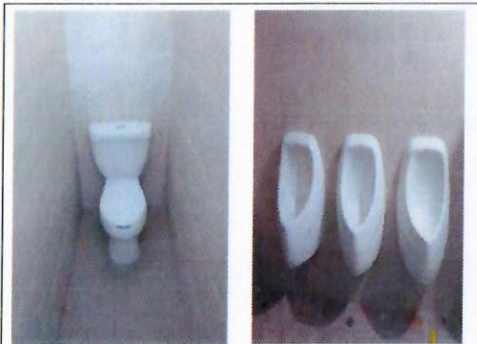
F42: Colocación de sanitarios y migitorios del edificio B

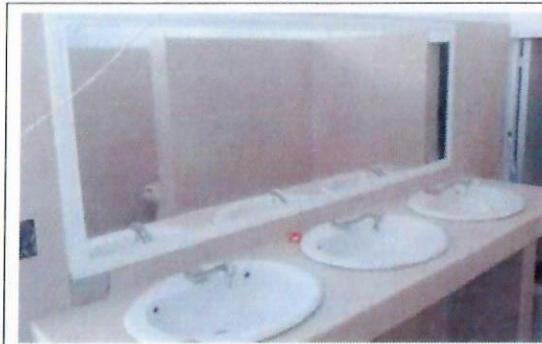
F43: Colocación de lavabos, espejo en el baño de mujeres del edificio B

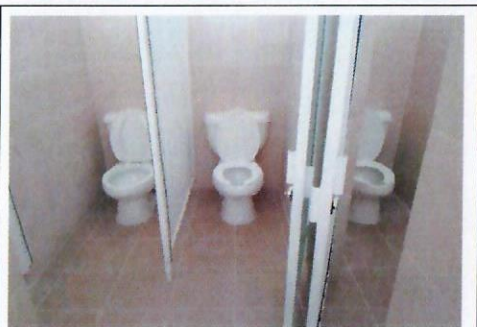
F45: Colocación de azulejo en pisos y paredes de los Baños edificio B. Limpieza en General y rehabilitación de salidas hidro sanitarias.

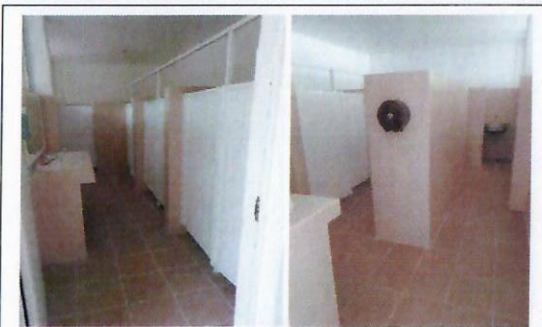
F46: Piso y despachador de papel higiénico de baños edificio B. Limpieza en General.

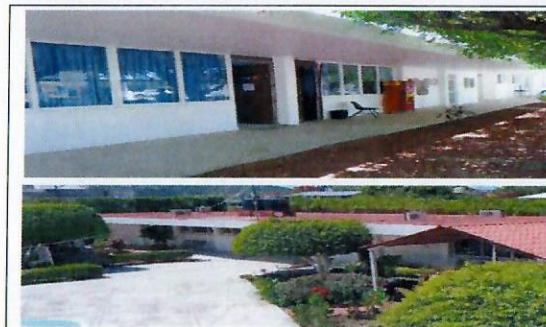
F47: Aplicación de pintura vinílica a muros exteriores edificio B.

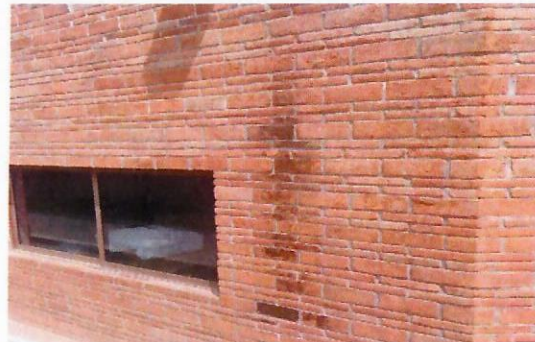
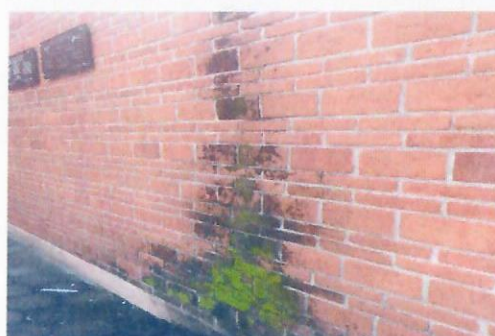
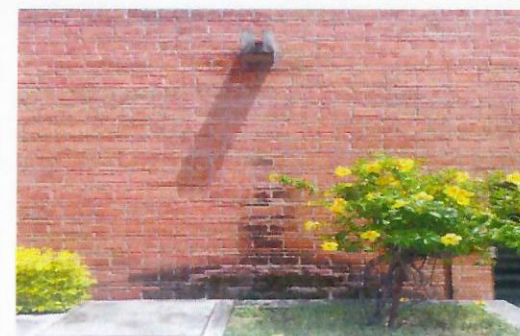
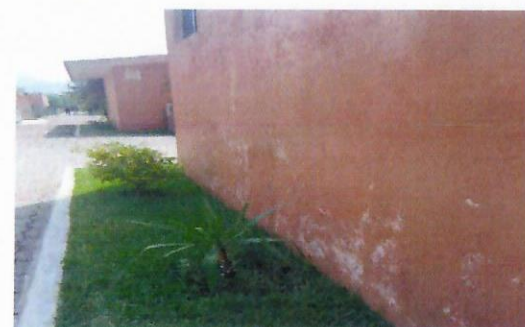
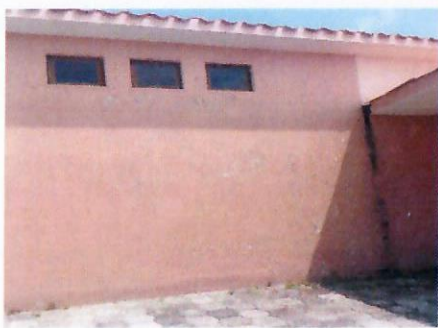
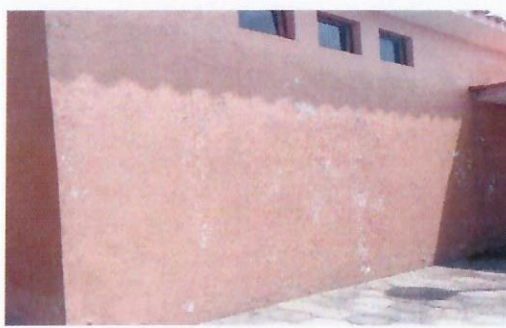
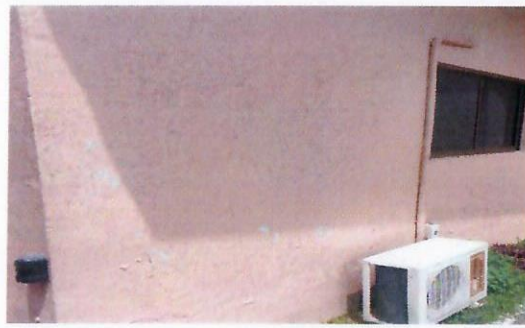
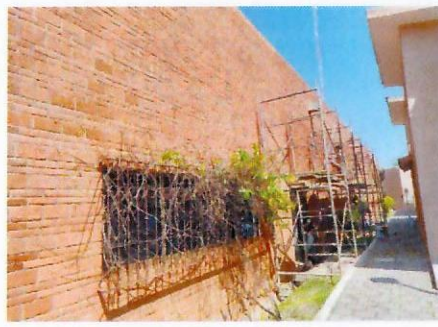
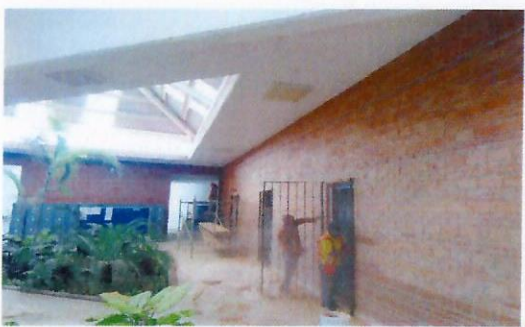
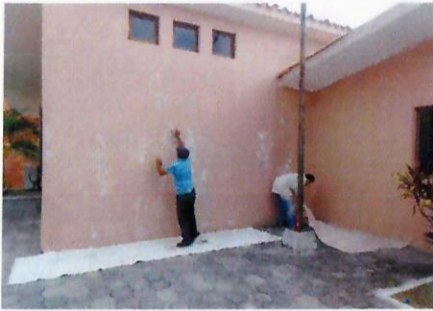
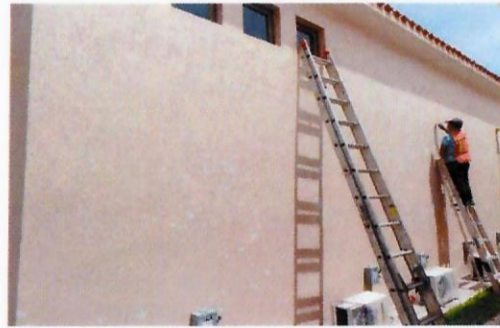
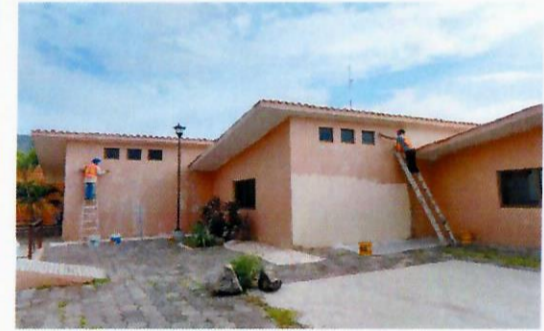
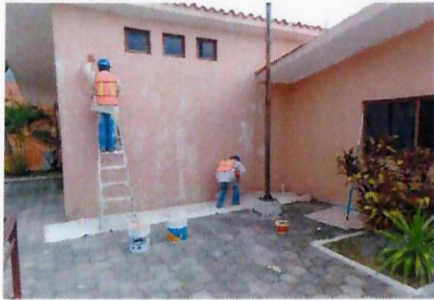
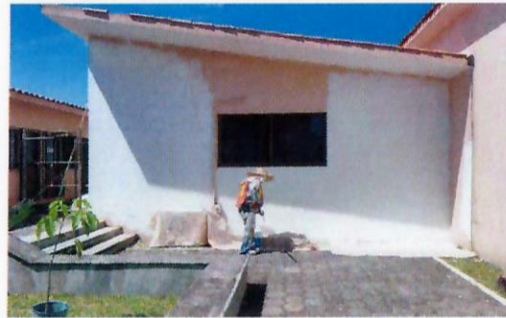
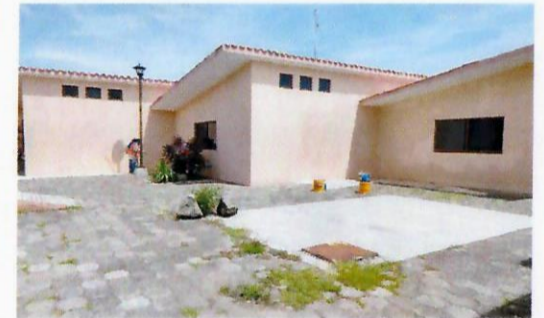
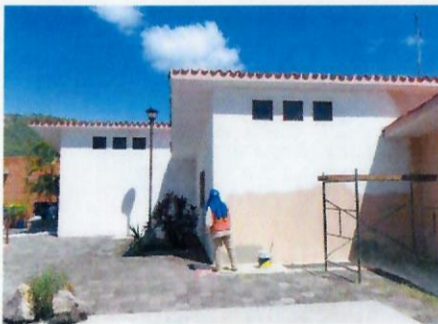
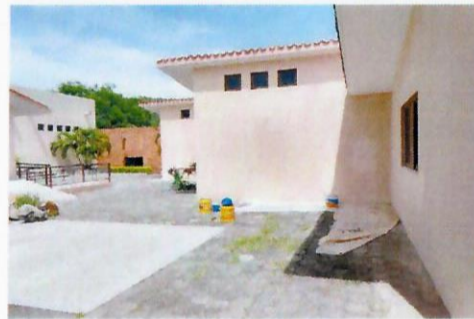
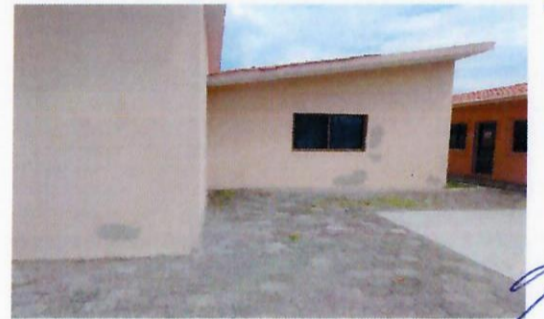
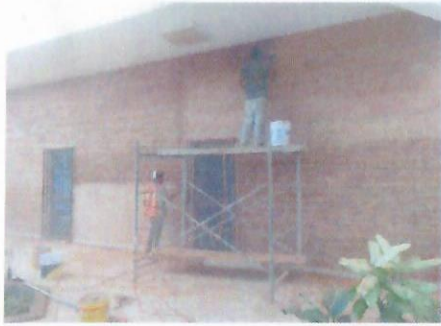
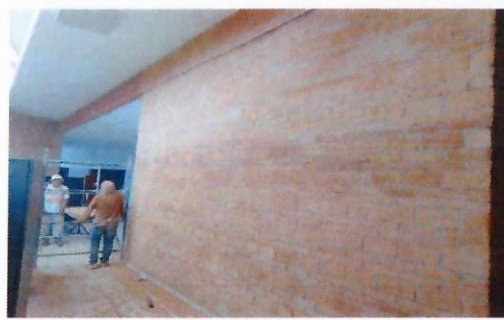
1.- Protección de muros exteriores (fachadas), aplanados con mortero y de tabique aparente. (F1, F2, F3, F4, F5, F6, F7, F8, F9, F10, F11, F12, F13, F14, F15, F16, F17, F18, F19, F20, F21, F22, F23, F24, F25, F26, F27, F28, F29, F30, F31, F32, F33, F34, F35, F36, F37, F38).

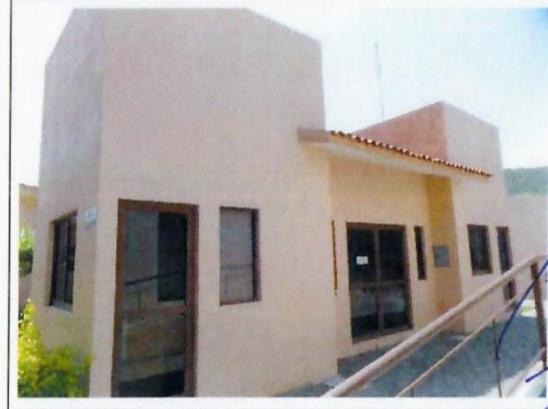
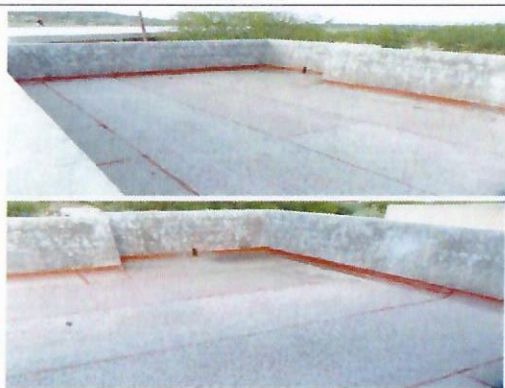
F5: Impermeabilización edificio 5

F6: Impermeabilización edificio 5

1 - Retiro e impermeabilización de edificios.  
 (F1, F2, F3, F4, F5, F6, F17, F18, F19, F20, F24, F25, F26, F27, F28, F29, F30, F31, F32, F33, F34, F35, F36, F37, F45, F46, F47, F54, F55, F56, F57).  
 Edificio 01 (Dirección y Área Administrativa)  
 Edificio 03 (Auditorio)  
 Edificio 05 (Cámara de CG)  
 Edificio 07 (Aula)  
 Edificio 08 (Laboratorios)  
 Edificio 11 (Cuarto de máquinas y bodegas)  
 Edificio 12 (Cubículos de investigación)  
 2 - Mantenimiento preventivo a los aire acondicionado. (F7, F8, F9, F10, F11, F12, F13, F14, F15, F16, F17, F18, F19, F21, F22, F23, F38, F39, F40, F41, F42, F43, F44, F48, F49, F50, F51, F52, F53)

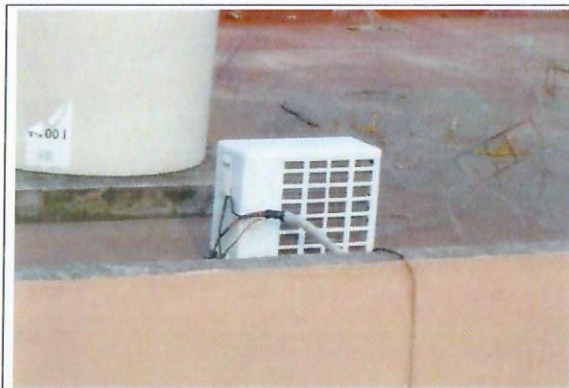
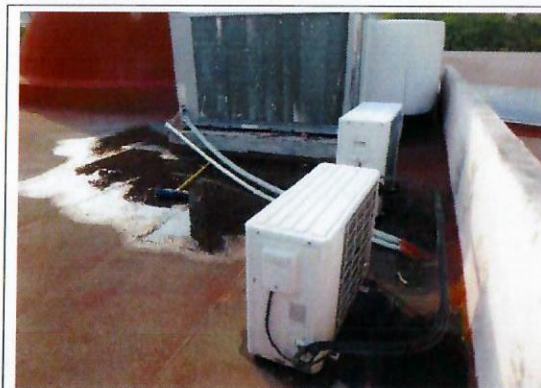
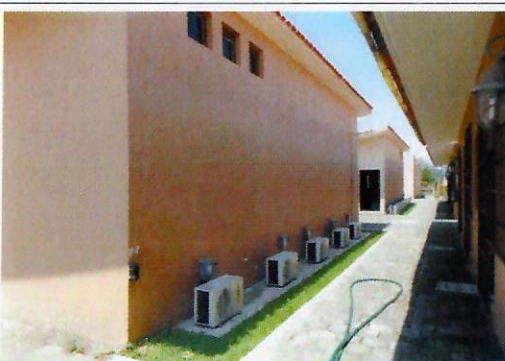
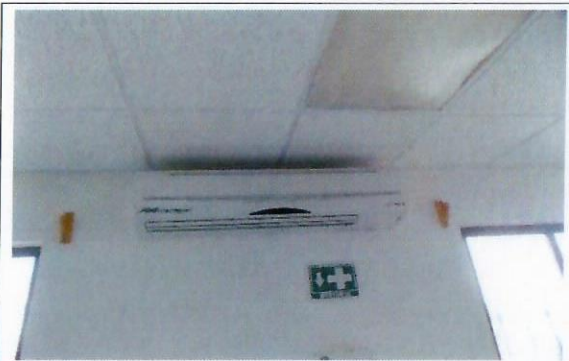
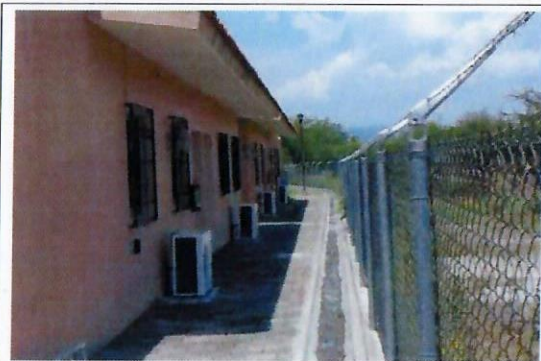
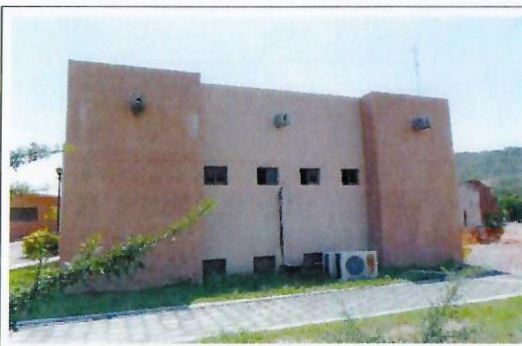
F7: Mantenimiento a aires acondicionados

F8: Mantenimiento a aires acondicionados

F9: Mantenimiento a aires acondicionados

F10: Mantenimiento a aires acondicionados

F11: Mantenimiento a aires acondicionados

F12: Mantenimiento a aires acondicionados

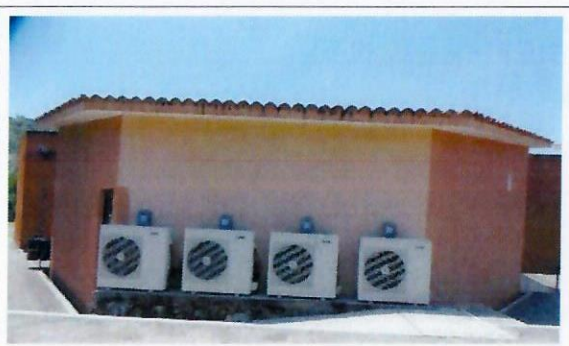
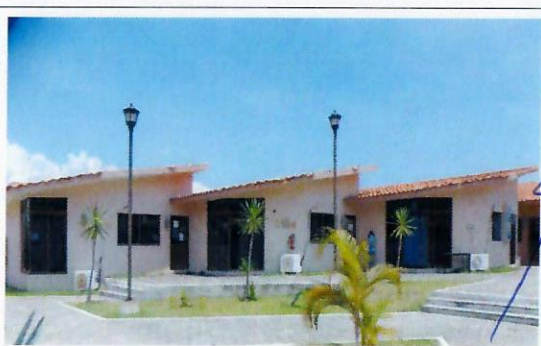
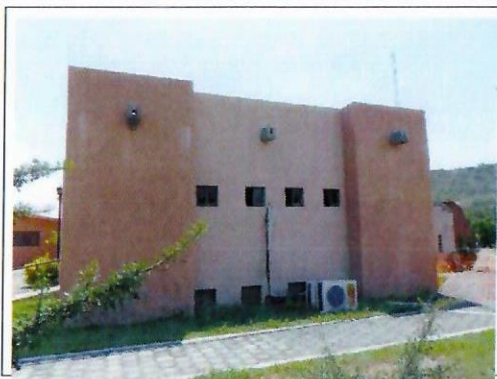
F13: Mantenimiento a aires acondicionados

F14: Mantenimiento a aires acondicionados

F15: Mantenimiento a aires acondicionados

F16: Mantenimiento a aires acondicionados

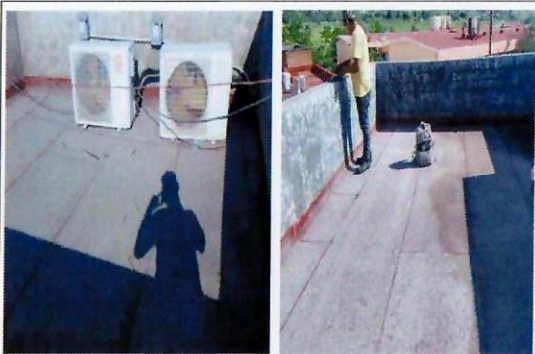
F18: Impermeabilización edificio 8 Laboratorios

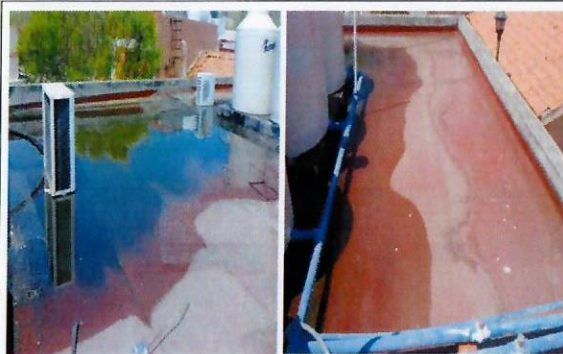
F19: Impermeabilización Edificio 11 Cto. De maquinas y bodega

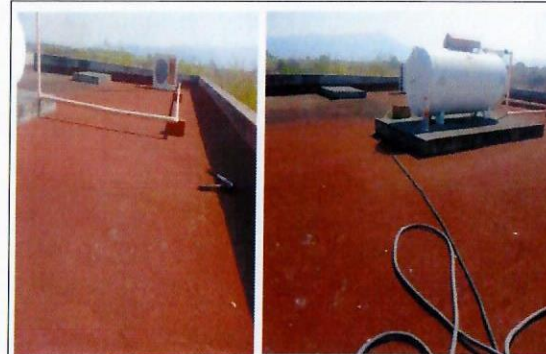
F20: Impermeabilización Edificio 12 Cubículos
