En el marco del **Fondo de Aportaciones Múltiples (FAM) 2018**, en su componente de mantenimiento y adecuación de espacios académicos, por este medio adjunto al presente (USB) que contiene:

**REPORTES DESCRIPTIVO DEL INFORME DE AVANCE MENSUAL**

**Mantenimiento de espacios académicos del Instituto de Investigación en Humanidades y Ciencias Sociales (IIHCS)**
**CROQUIS DE LOCALIZACIÓN**

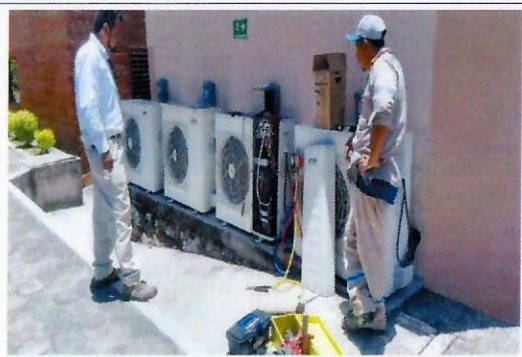
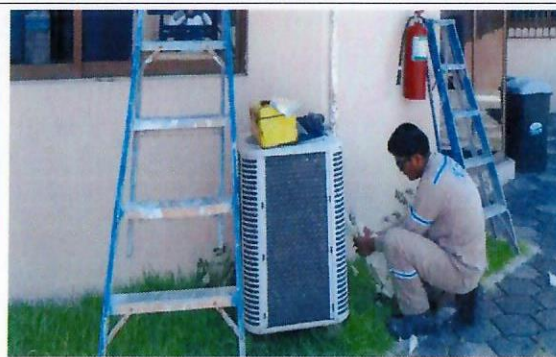
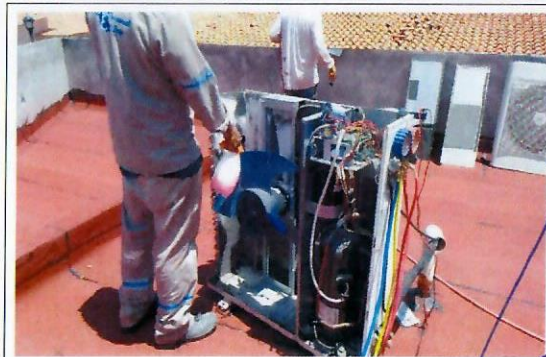
F21: Revisión y limpieza General Aire Acondicionado

F22: Revisión y limpieza General Aire Acondicionado

F23: Revisión y limpieza General Aire Acondicionado

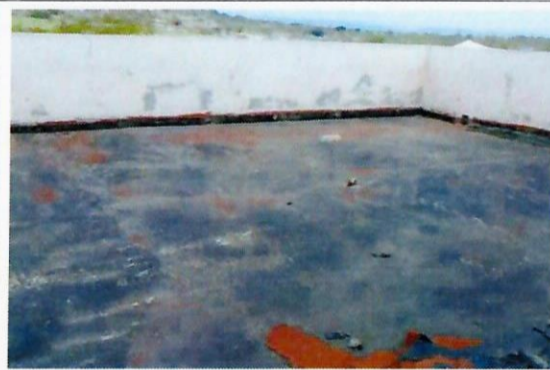
F24: Retiro de impermeabilizante prefabricado en el edificio 003 auditorio

F25: Retiro de impermeabilizante prefabricado en el edificio 003 auditorio

1 - Retiro e impermeabilización de edificios.  
 (F1, F2, F3, F4, F5, F6, F17, F18, F19, F20, F24, F25, F26, F27, F28, F29, F30, F31, F32, F33, F34, F35, F36, F37, F45, F46, F47, F54, F55, F56, F57).  
 Edificio 01 (Dirección y Área Administrativa)  
 Edificio 03 (Auditorio)  
 Edificio 05 (Cámara de CG)  
 Edificio 07 (Aula)  
 Edificio 08 (Laboratorios)  
 Edificio 11 (Cuarto de máquinas y bodegas)  
 Edificio 12 (Cubículos de investigación)  
 2 - Mantenimiento preventivo a los aire acondicionado. (F7, F8, F9, F10, F11, F12, F13, F14, F15, F16, F17, F18, F19, F21, F22, F23, F38, F39, F40, F41, F42, F43, F44, F48, F49, F50, F51, F52, F53)

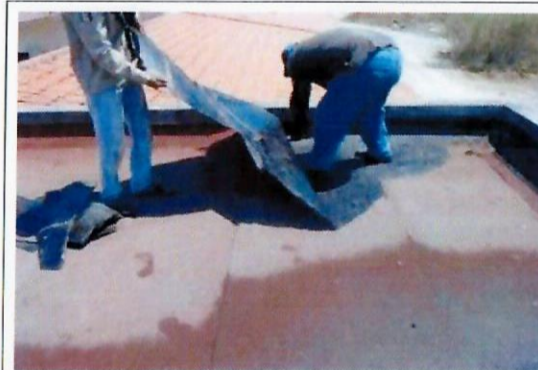
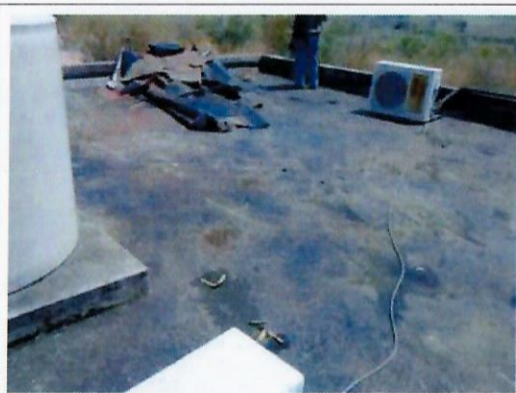
F26: Retiro de impermeabilizante prefabricado en el edificio 011 cuarto de máquinas y bodega.

F27: Retiro de impermeabilizante prefabricado en el edificio 011 cuarto de máquinas y bodega.

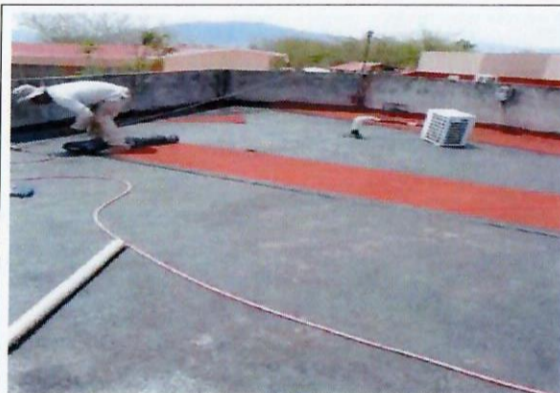
F28: Impermeabilización edificio 7

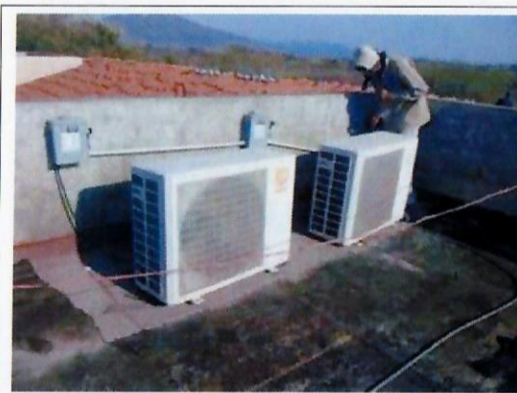
F29: Retiro de impermeabilizante prefabricado en el edificio 012 cubículos de investigación

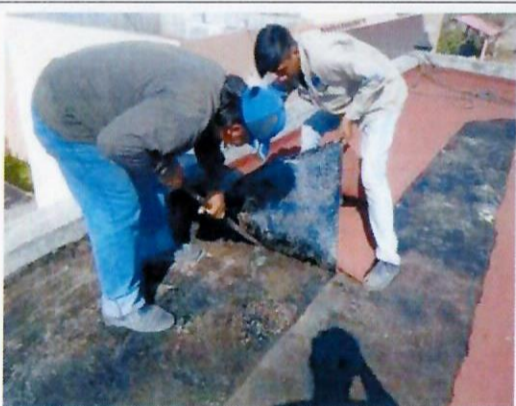
F30: Retiro de impermeabilizante prefabricado en el edificio 012 cubículos de investigación

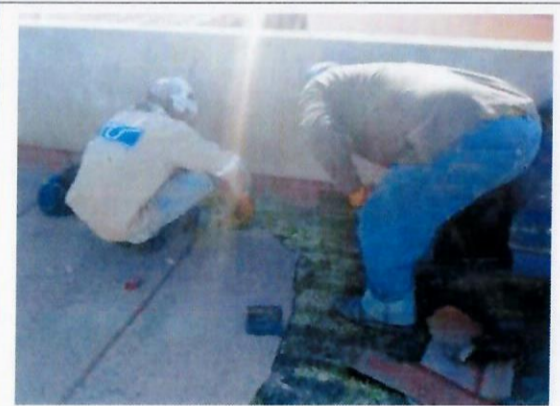
F31: Retiro de impermeabilizante prefabricado en el edificio 008

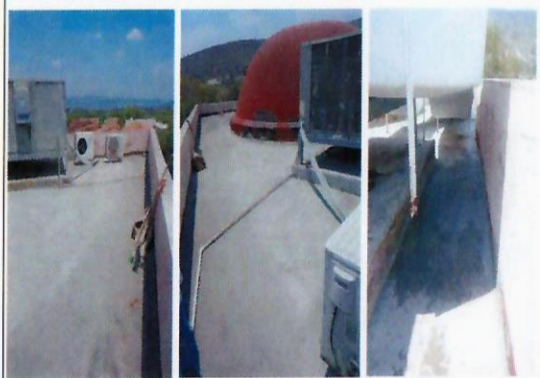
F33: Limpieza de área para impermeabilizar, edificio 003 auditorio

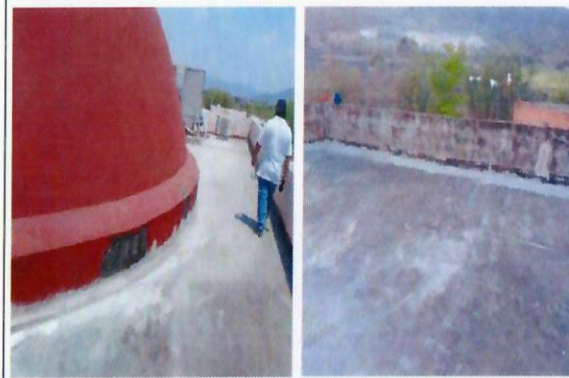
F34: Colocación de chaffanes en el edificio 003 auditorio

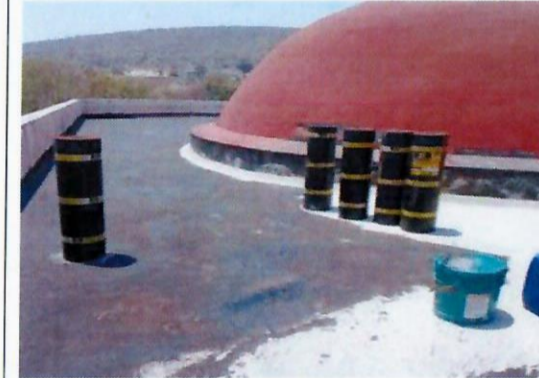
F35: Colocación de Primer para colocar Manto de impermeabilización, en el edificio 003 Auditorio.

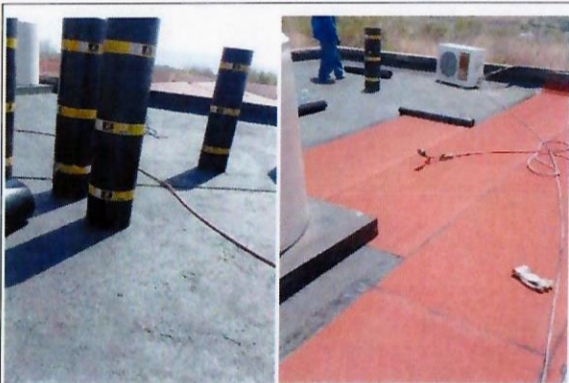
F37: Colocación de impermeabilizante prefabricado en el edificio 1

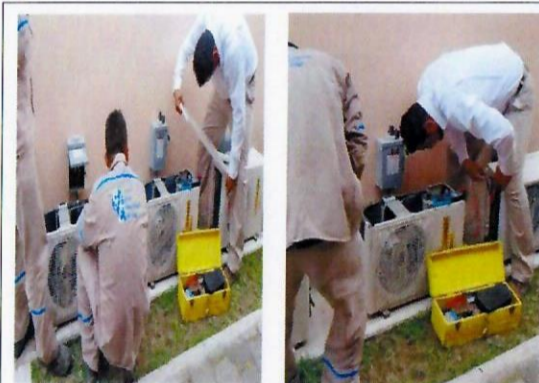
F38: Revisión y limpieza General . Aire Acondicionado

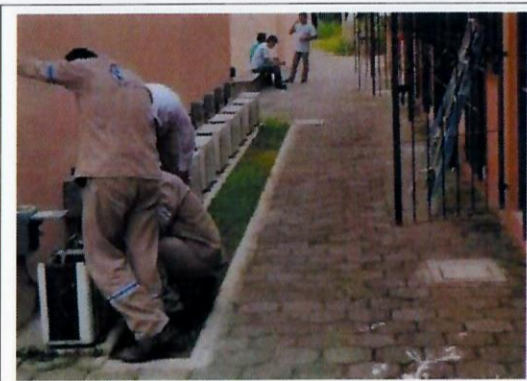
F39: Revisión y limpieza General . Aire Acondicionado

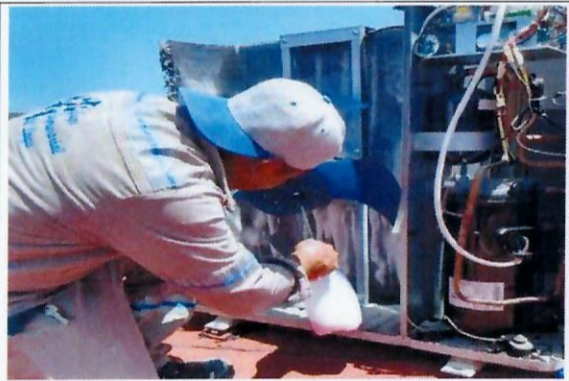
F40: Mantenimiento de aire acondicionado Edif. 1 Dirección

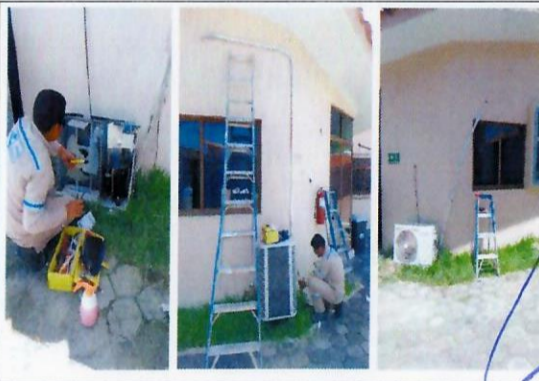
F41: Mantenimiento aire acondicionado : E-06 AULA 1, E-07 AULA 3, Y AULA 5

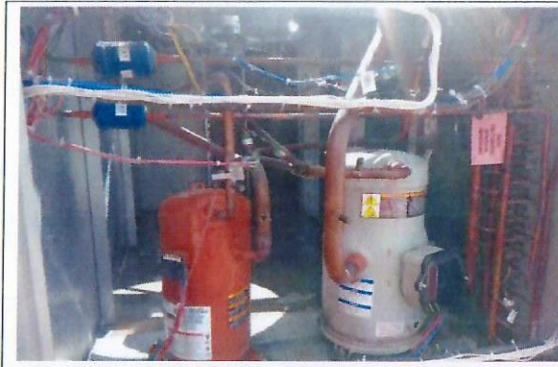
F43: Mantenimiento de aire acondicionado Edif. 03 Auditorio

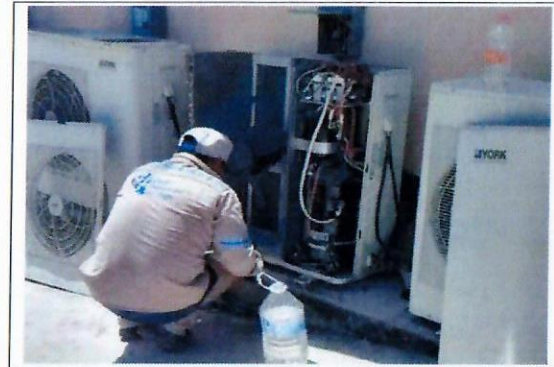
F44: Mantenimiento Aire acondicionado Edif. 05 Camara GC

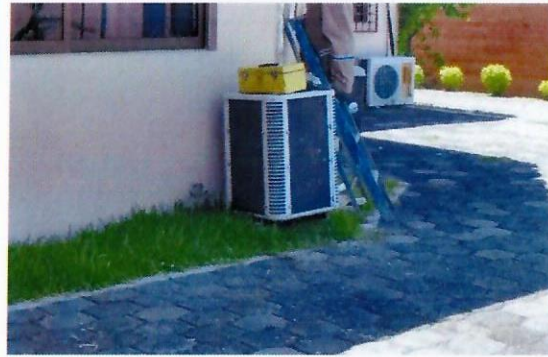
F52: Mantenimiento de aire acondicionado Edif. : E-04 AULA 1, E-07 AULA 3, Y AULA 5

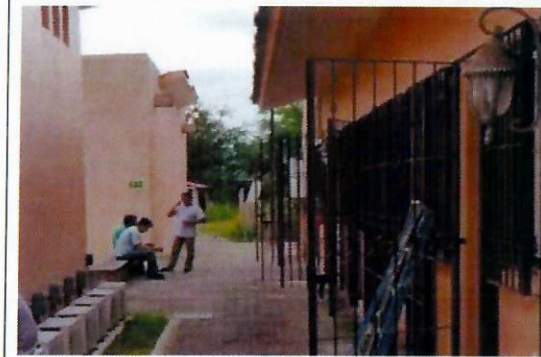
F53: Mantenimiento de aire acondicionado Edif. : E-12 ALMACEN Y LABORATORIO

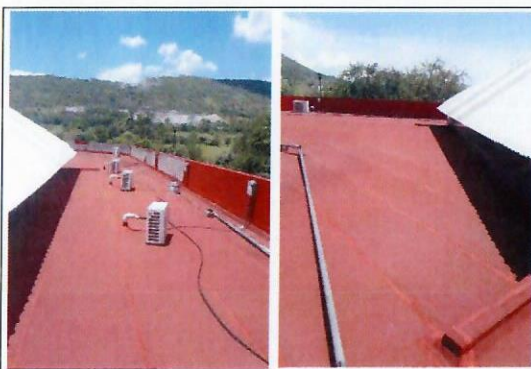
F54: Impermeabilización de Edificio 1 DIRECCION

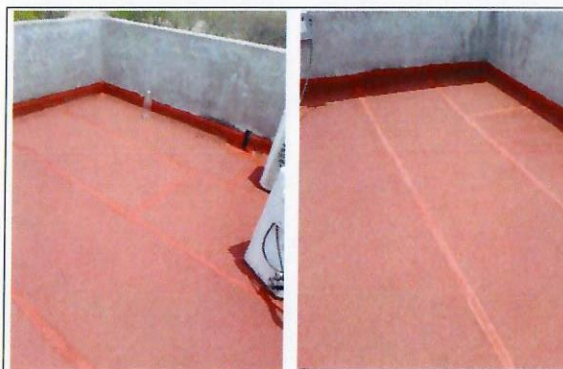
F55: Impermeabilización de Edificio 08 LABORATORIOS

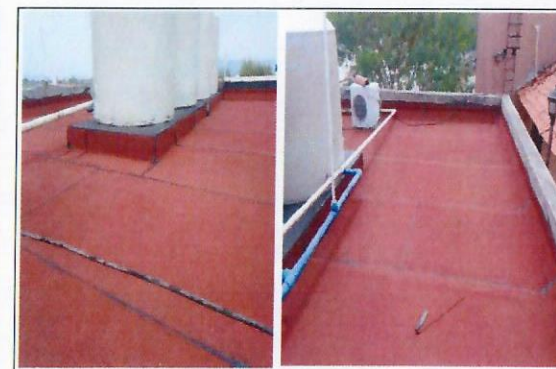
F56: Impermeabilización de Edificio 11 CTO. DE MAQUINAS Y BODEGA

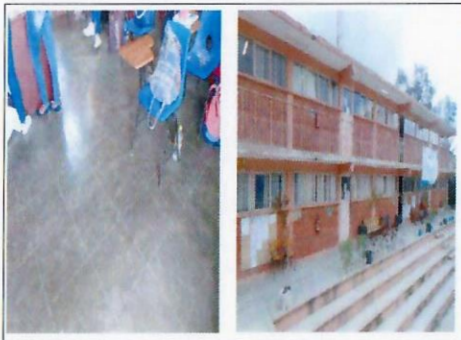
F3: Cambio de Piso Aulas

1. Colocación de piso loseta en la biblioteca, centro de computo y 4 aulas. (F1,F3,F4,F27,F35,F36)
2. Colocación de piso para el salón de usos múltiples, pasillo planta alta y escaleras (F4,F5,F12)
3. Borda Perimetral 3m. (F6,F7,F8,F17,F18,F19,F20,F21,F44)
4. Retiro de muebles de baño, y suministro y colocación de los mismos (lavabo, mingitorio etc) y rehabilitación hidrosanitaria (F11,F16,F22, F23,F28,F34,F37,F38,F39,F42)
5. Desmontar puertas y ventanas metálicas o de madera, suministro y colocación de puertas (aulas) (F14,F24,F25,F45,F47)
6. Reparación de salidas eléctricas (F2,F25,F43,F46)
7. Colocación de muro de tablaroca. (F48,F49)
8. Aplicación de pintura en edificio principal, (muros, columnas, traves y plafones) (F9,F10,F29,F30,F31,F32,F33,F36,F40,F50)

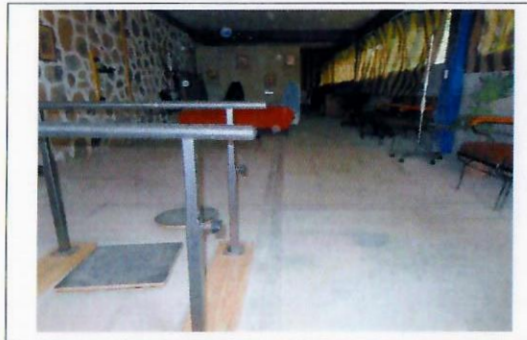
F4: Salón de Usos Múltiples

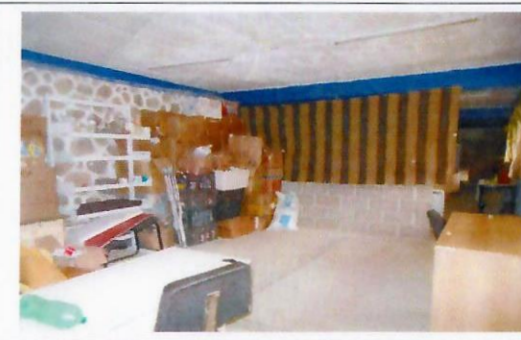
F5: Colocación de loseta en Salón de Usos Múltiples

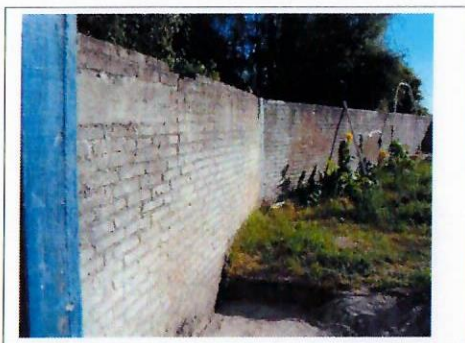
F6: Borda Perimetral dañado

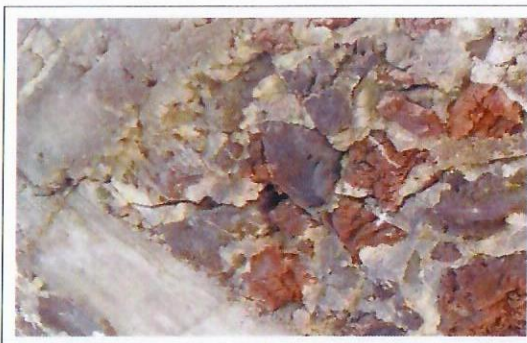
F7: Muro Perimetral con diferentes fisuras

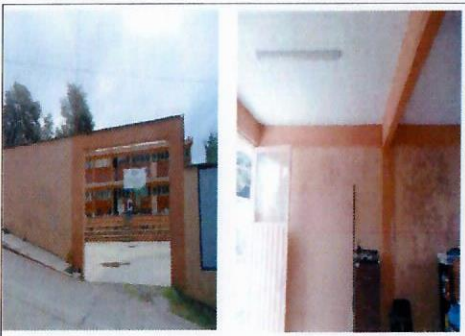
F9: Se pintará el Edificio Principal

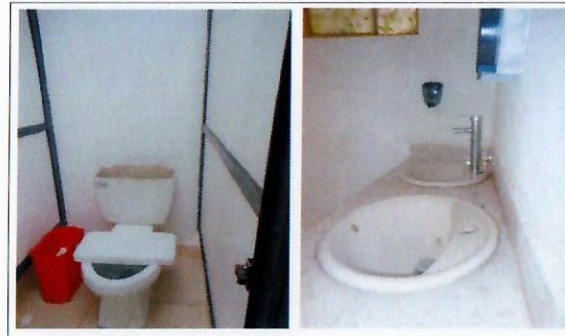
F11: Sanitarios a rehabilitar

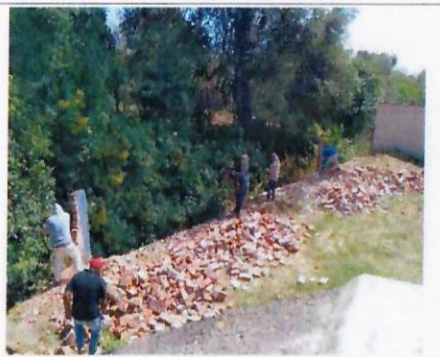
F17: Demolición de Borda perimetral

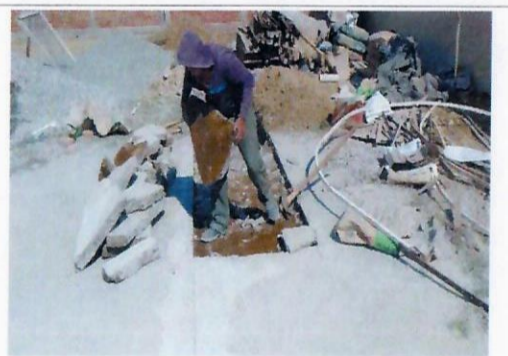
F21: Rehabilitación de un Dren Pluvial  
Página 1

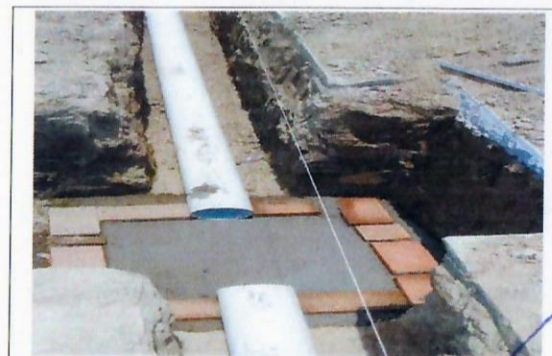
F22: Rehabilitación de un Dren Pluvial

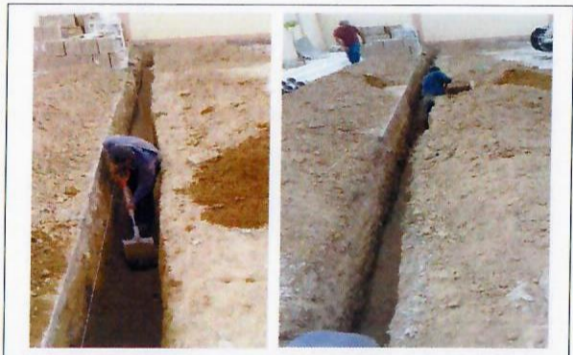
F28: Excavación para la rehabilitación del dren pluvial

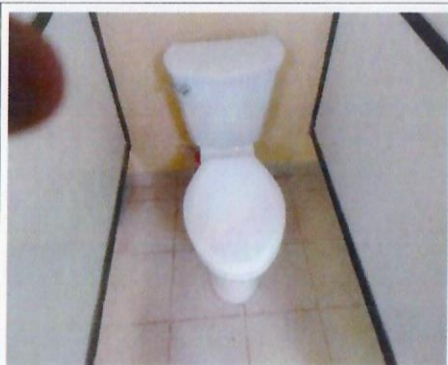
F38: Trabajo de cambio de muebles sanitarios

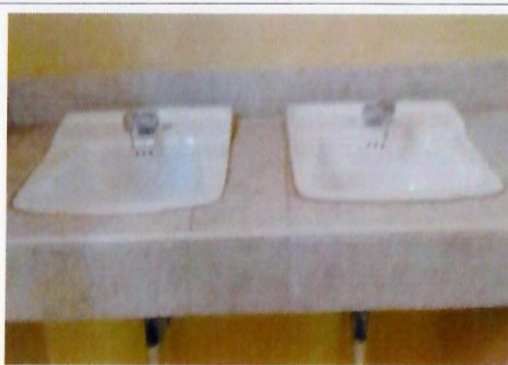
F39: Se concluyó el cambio de muebles sanitarios

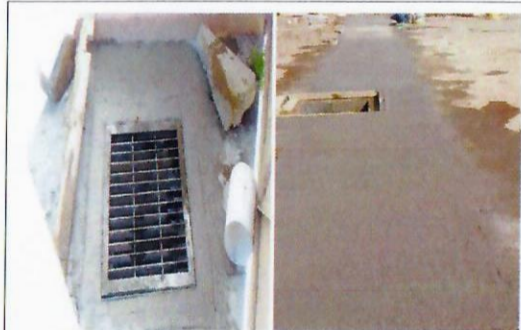
F42: Rehabilitación de un dren pluvial

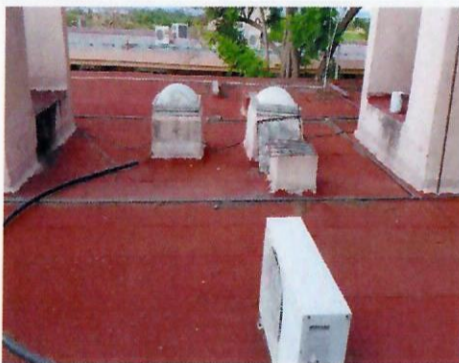
F1: Retiro y colocación de impermeabilización en el Laboratorio E-5

1. Mantenimiento de impermeabilizante de concreto con remoción de carpeta existente y aplicación de carpeta elastomérico neoflex 7100, de los edificios E-5, E6 y E7, incluye 4 laboratorios, 3 salones, 1 aula audiovisual y 10 cubículos de investigación. (F1,F2,F15,F16,F17,F18,F19,F20,F24,F25,F26,F27)

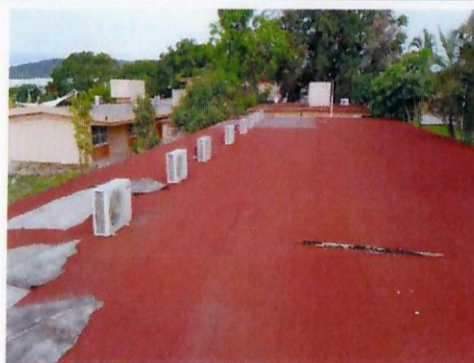
F2: Retiro y colocación de impermeabilización en el Laboratorio E-6 y E-7

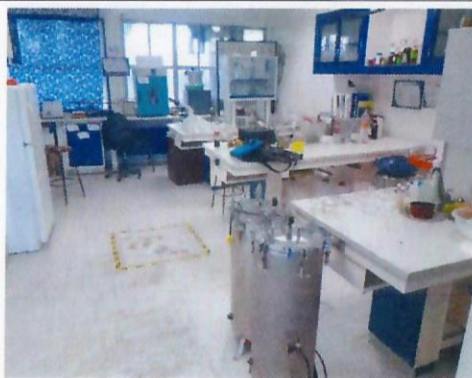
F3: Interior laboratorio E-5

2. Reparación de piso firme de concreto e instalación de piso cerámico de uso rudo para 3 laboratorios: 2 laboratorios en edificio E-5 y 1 laboratorio en edificio E-6. (F3,F4,F6,F7,F9,F28,F29)

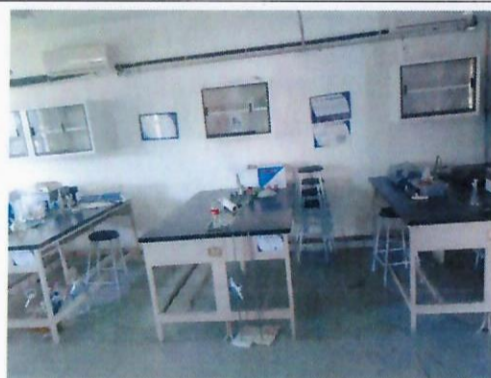
F4: Interior Laboratorio E-5

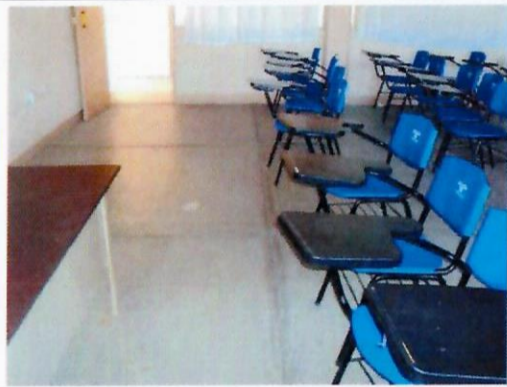
F6: Demolición de piso de concreto, y colocación de loseta en el piso

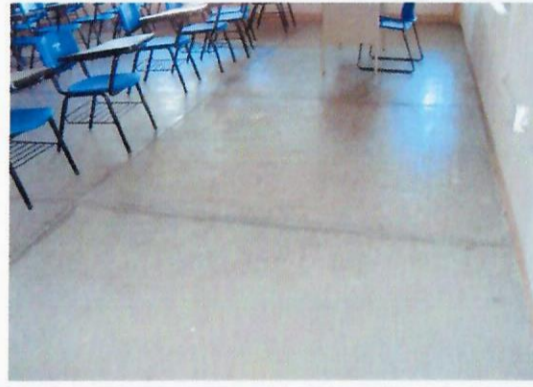
F7: Demolición de piso de concreto, y colocación de loseta en el piso

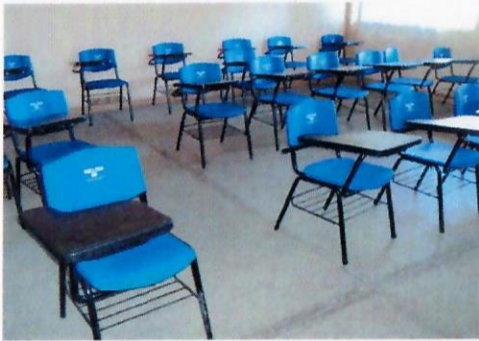
F9: Demolición de piso de concreto, y colocación de loseta en el piso

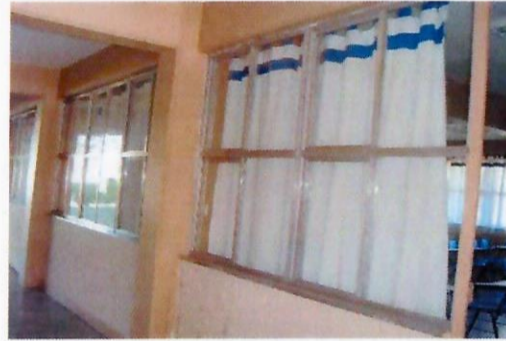
F10: Desmontaje de puertas y ventanas metálicas

- 4.- Rehabilitación de pintura en acceso principal.
- 5.- Colocación de puertas y ventanas de luminio. (F10,F12,F13,F33)

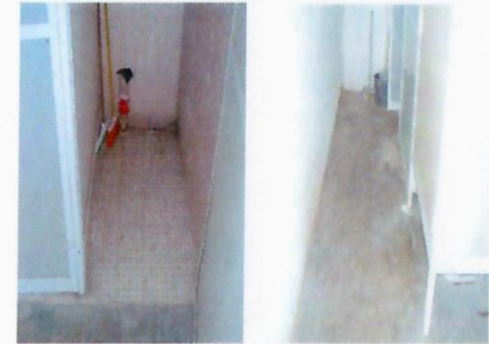
F11: Suministro y colocación de loseta cerámica en Sanitarios

3. Mantenimiento correctivo a 2 módulos de baños con cambio de 4 muebles sanitarios con descarga ecológica, cambio de 2 muebles migitorios por migitorios secos ecológicos, cambio de 4 sistemas de regaderas, cambio de 4 muebles de lavamanos con llaves ahorradoras tipo pusck, cambio de 156 m2 de loseta, cambio de 8 puertas de aluminio por puertas abatibles de 2x1.60m. (F5,F11, F14,F21,F22,F23,F30,F31,F32)

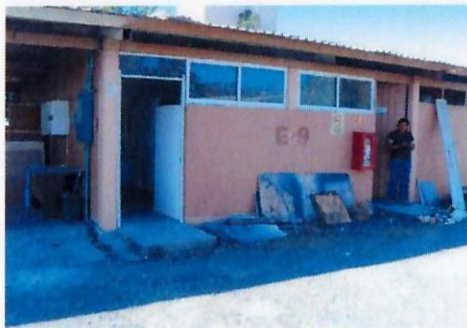
F12: Suministro y colocación de puerta de aluminio natural con cristal claro en la parte superior

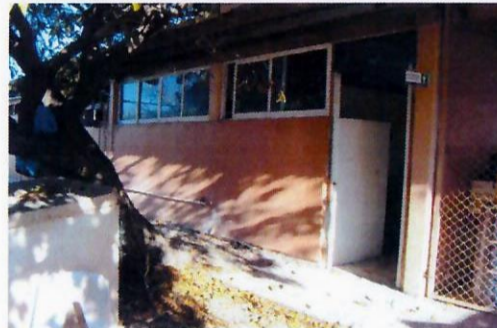
F13: Suministro y colocación de puerta de aluminio natural con cristal claro en la parte superior

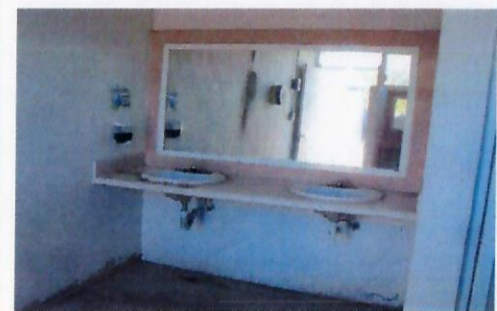
F14: Desmontar muebles sanitarios

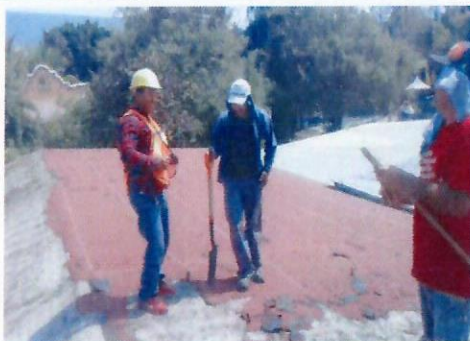
F15: Retiro de impermeabilizante existente

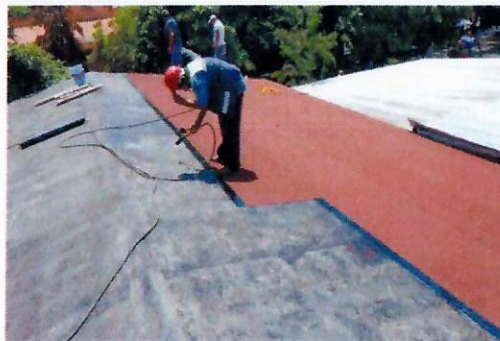
F16: Colocación de impermeabilización

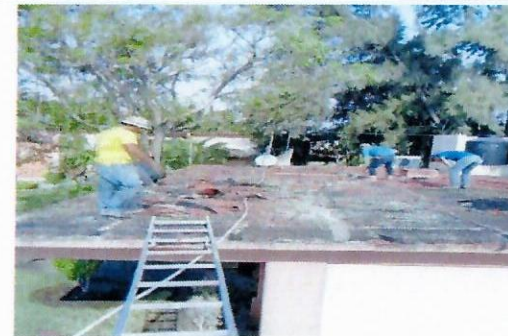
F17: Retiro de impermeabilizante

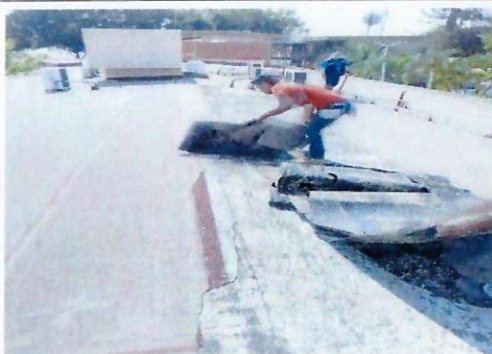
F18: Retiro de impermeabilizante en E.E.S. Xalostoc

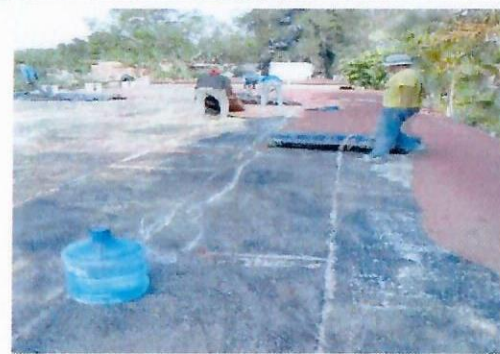
F19: Retiro de impermeabilizante en E.E.S. Xalostoc

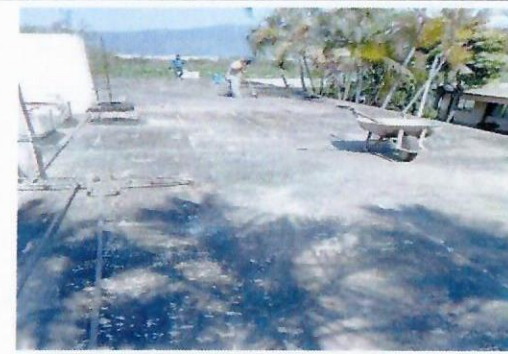
F20: Retiro de impermeabilizante en E.E.S. Xalostoc

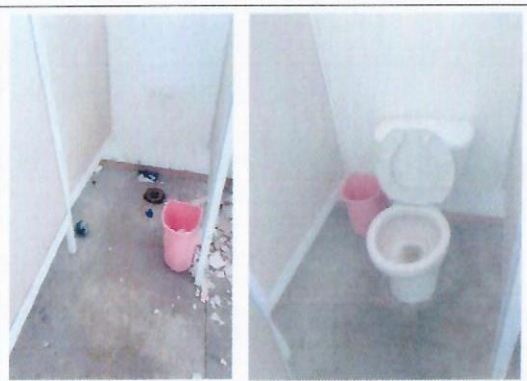
F21: Proceso del desmontaje de muebles sanitarios.

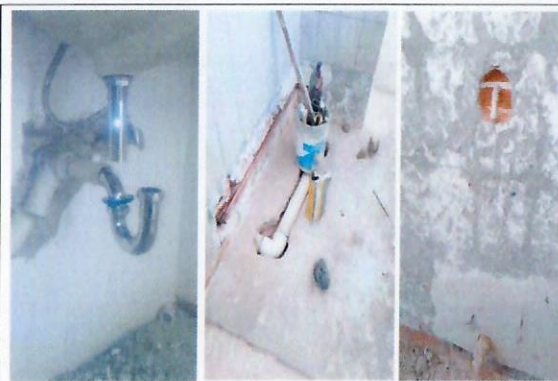
F22: Rehabilitación de salidas hidrosanitarias

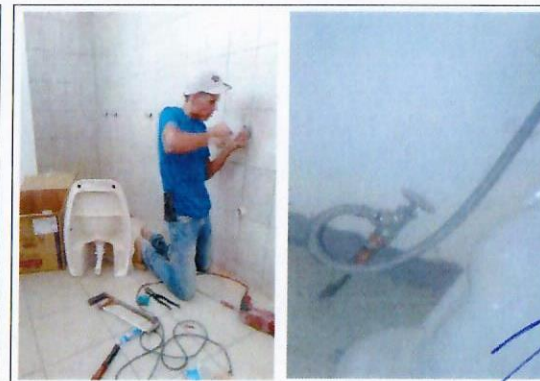
F23: Rehabilitación de salidas hidrosanitarias

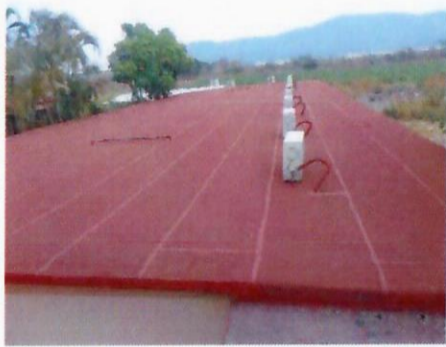
F24: Trabajos de impermeabilización terminados

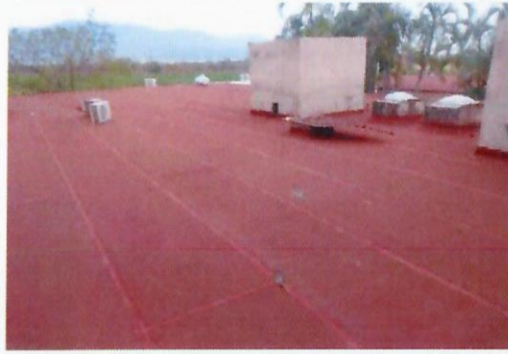
F25: Trabajos de impermeabilización terminados

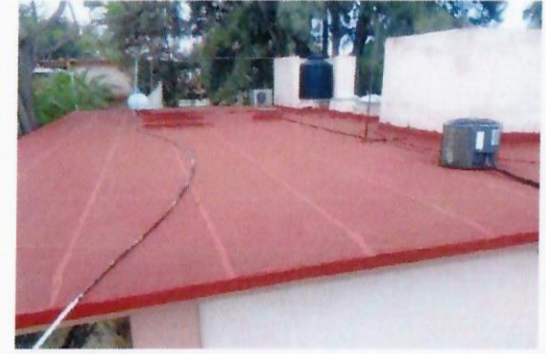
F26: Trabajos de impermeabilización terminados

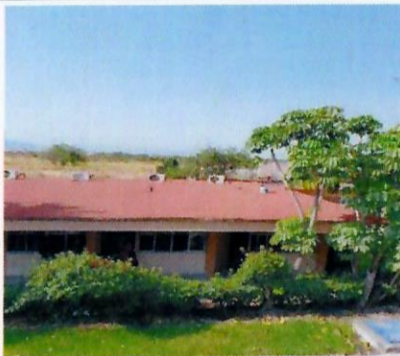
F27: Trabajos de impermeabilización terminados

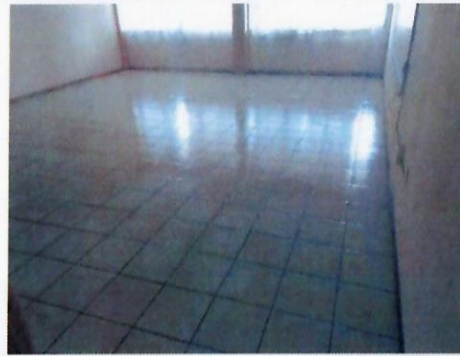
F28: Colocación de loseta en aulas terminado

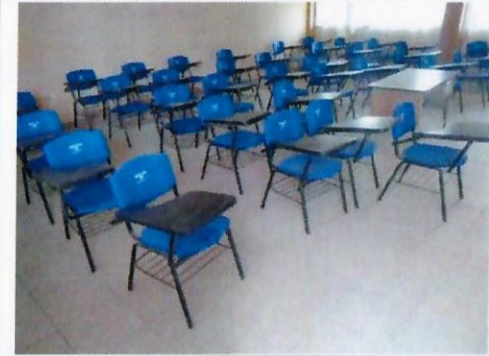
F29: Colocación de loseta en aulas terminado

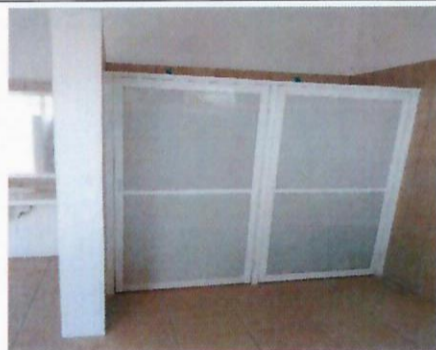
F30: Rehabilitación de sanitarios terminado

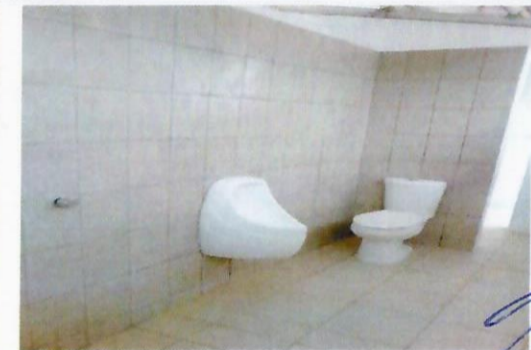
F32: Rehabilitación de sanitarios instalación de wc, mingitorio terminado

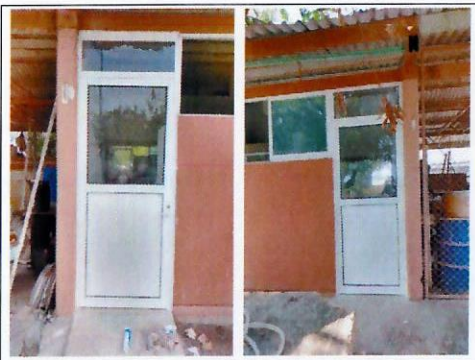
F33: Colocación de puertas de aluminio

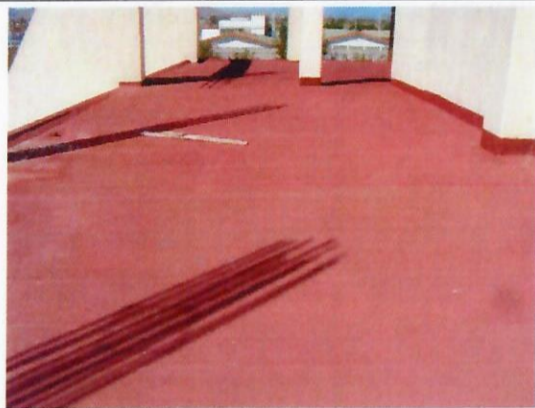
F1: Impermeabilización en losas de concreto

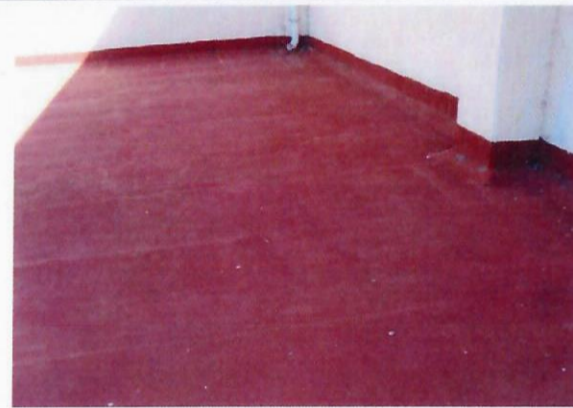
F2: Impermeabilización en losas de concreto

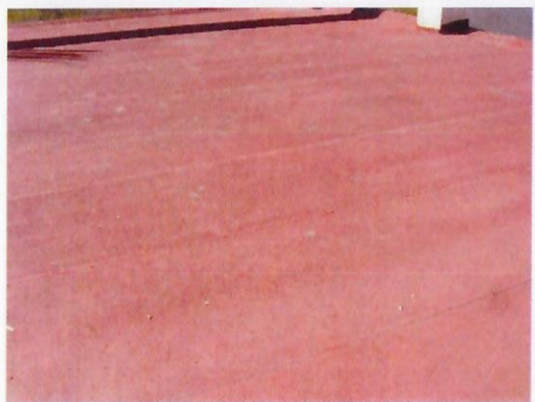
F3: Impermeabilización en losas de concreto

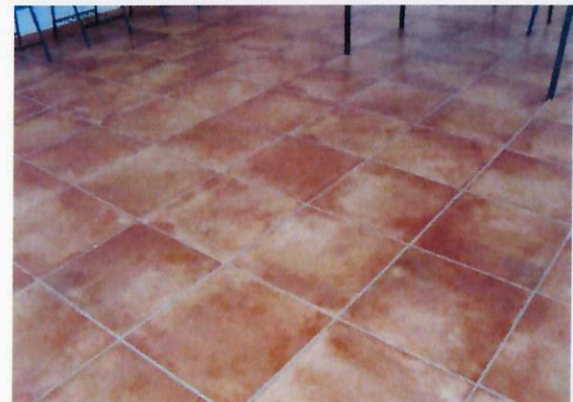
F4: Demolición del piso de loseta

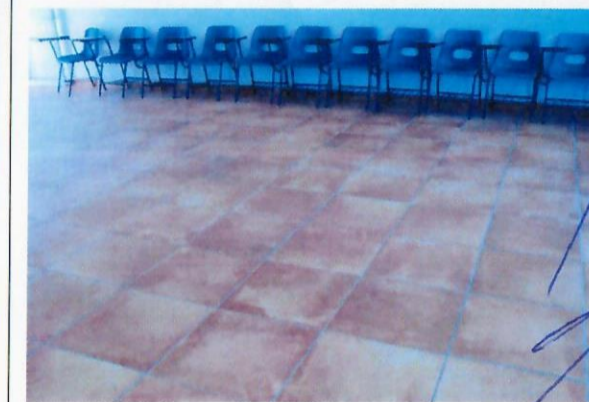
F5: Demolición del piso de loseta

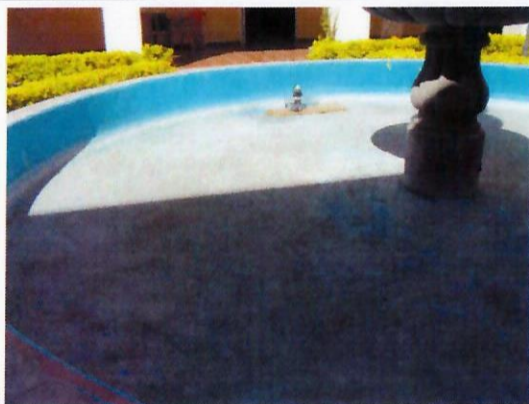
F6: Rehabilitación de fuente ornamental (Sellado, lavado , mto electrónico y aplicación de color)

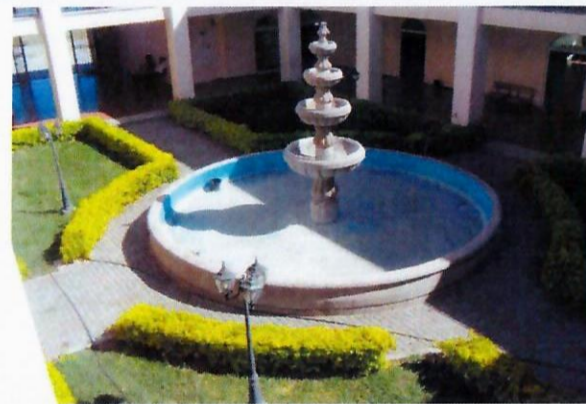
F7: Rehabilitación de fuente ornamental (Sellado, lavado , mto electrónico y aplicación de color)

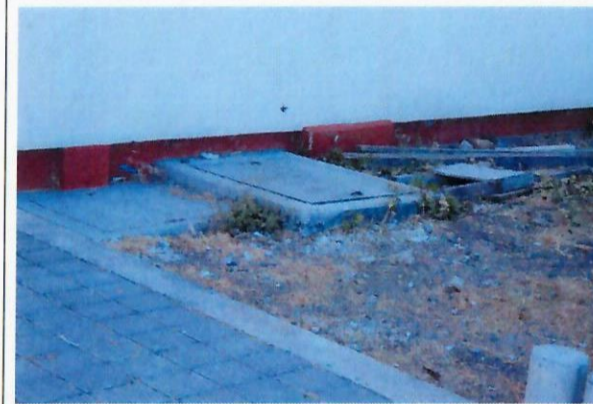
F8: Limpieza y desazolve de canal existente

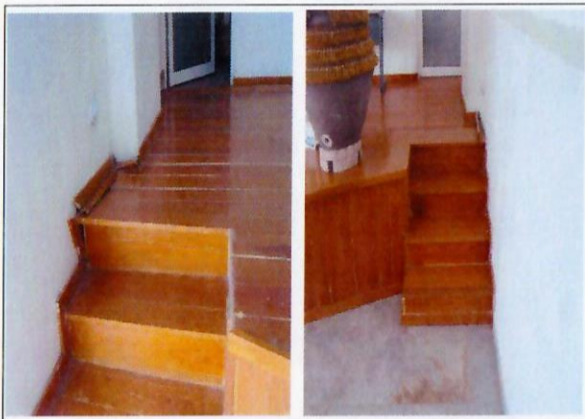
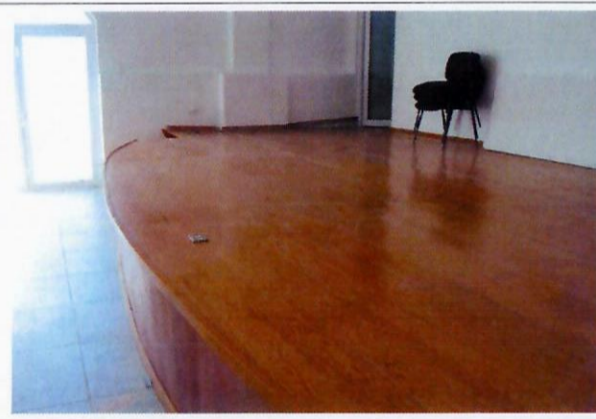
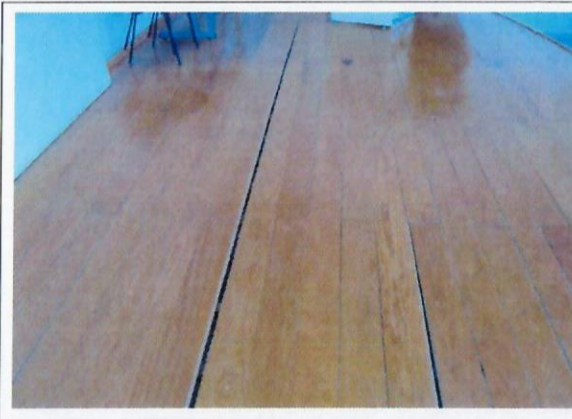
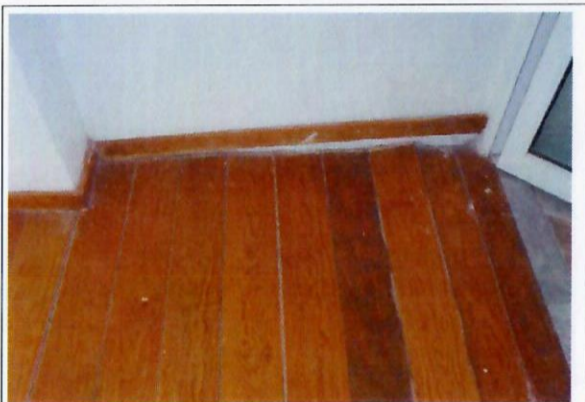
F9: Rehabilitación y mantenimiento correctivo de piso de duela existente

F10: Rehabilitación y mantenimiento correctivo de piso de duela existente

F11: Rehabilitación y mantenimiento correctivo de piso de duela existente

F12: Rehabilitación y mantenimiento correctivo de piso de duela existente

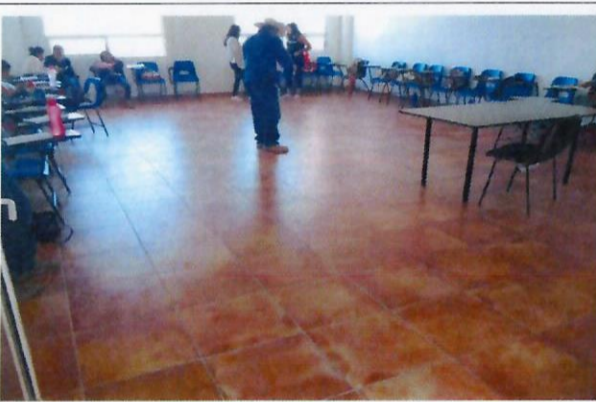
F13: Cambio de piso de loseta

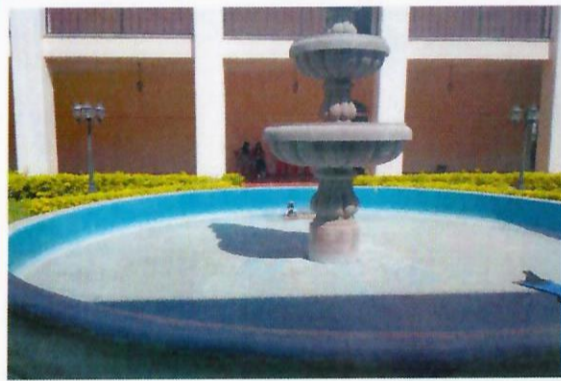
F15: Dar mantenimiento a la Fuente

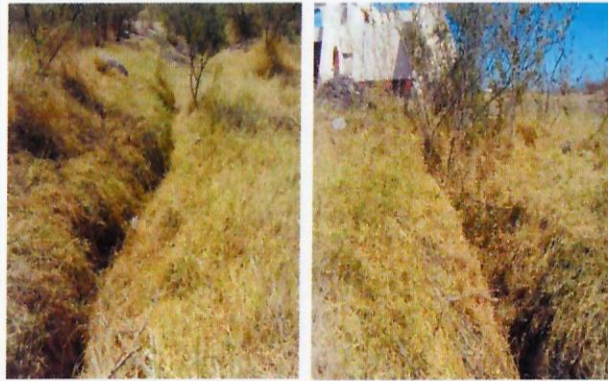
F16: Limpieza y desazolve de canal existente para recibir rejilla metálica

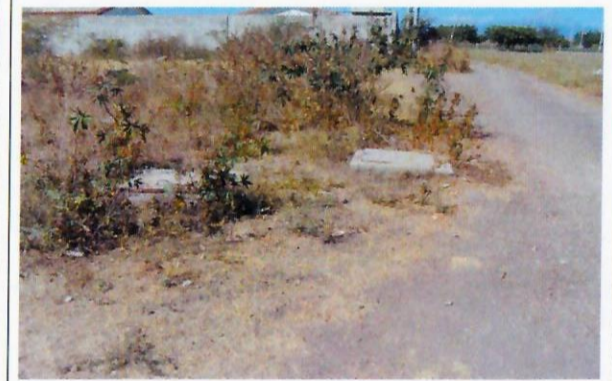
F17: Limpieza y desazolve de canal existente

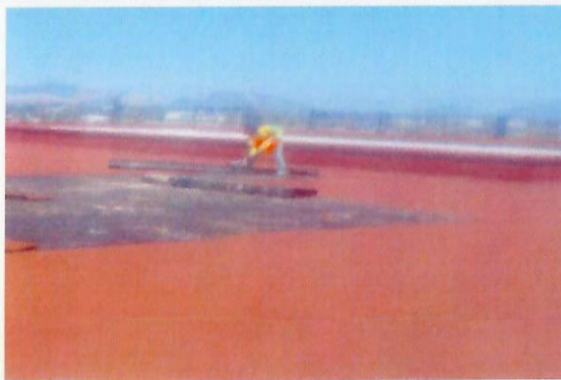
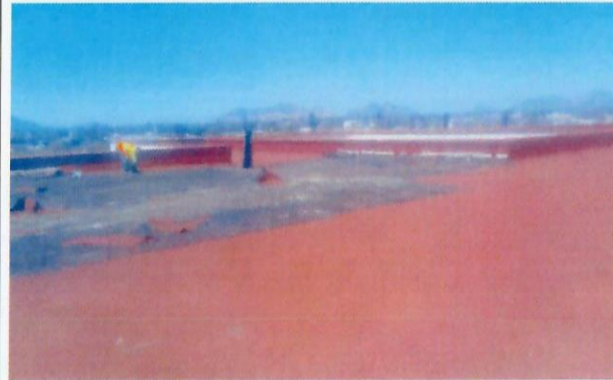
F18: Impermeabilización colocación de sistema prefabricado

F19: Impermeabilización colocación de sistema prefabricado

F21: Impermeabilización colocación de sistema prefabricado

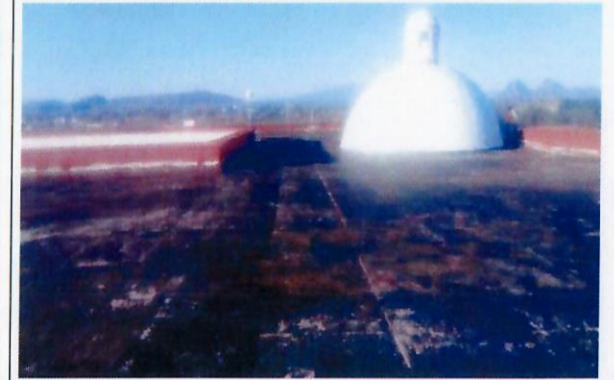
F20: Impermeabilización de azotea aplicación de primario

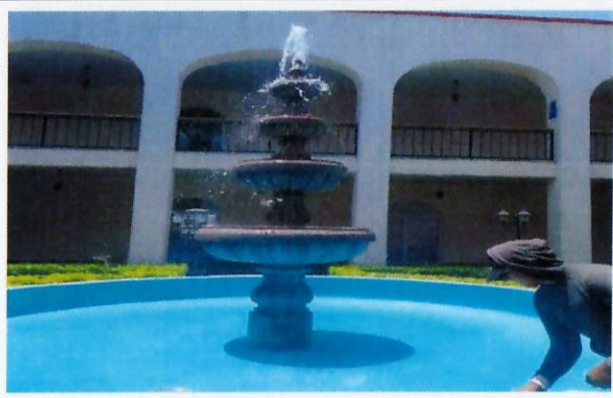
F22: Fuente ornamental Terminado con pintura epóxica azul

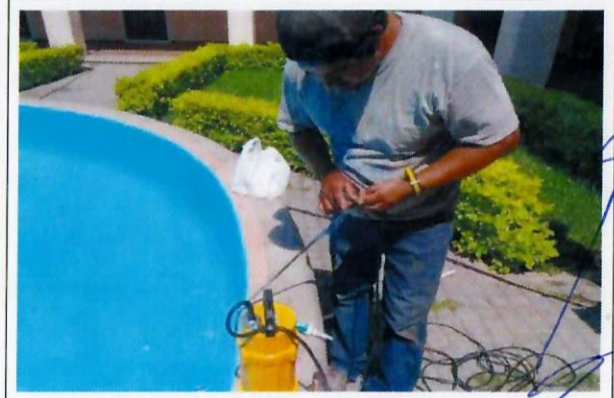
F23: Fuente ornamental mantenimiento de ramaleo electrónico.

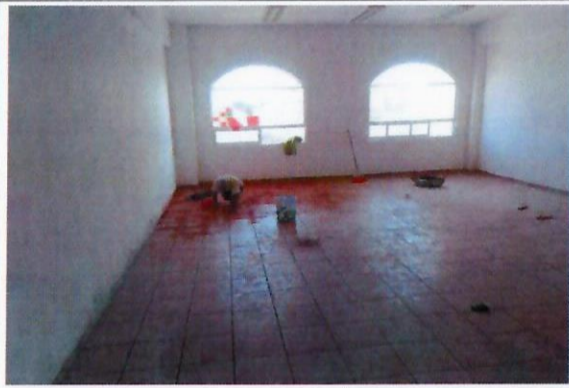
F24: Colocación de piso de loseta

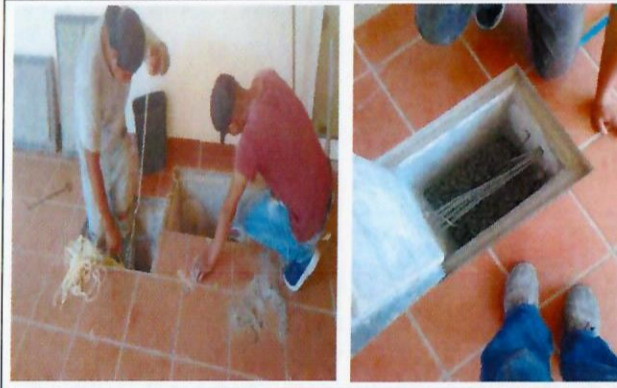
F25: Proceso de desazolve de registros eléctricos

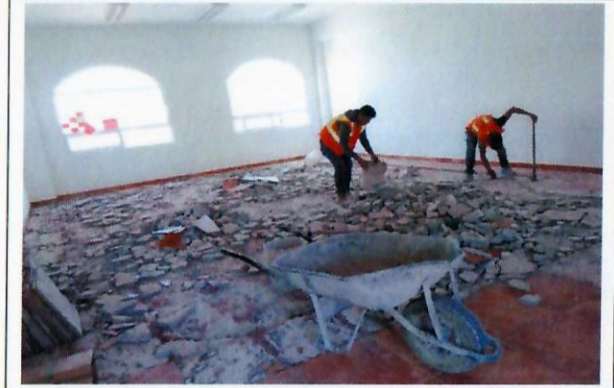
F26: Demolición de loseta.

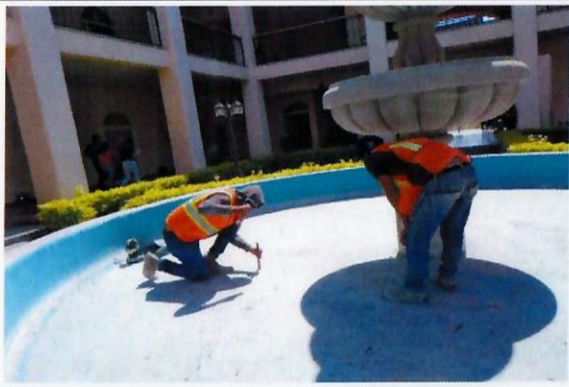
F27: Mantenimiento a la fuente.

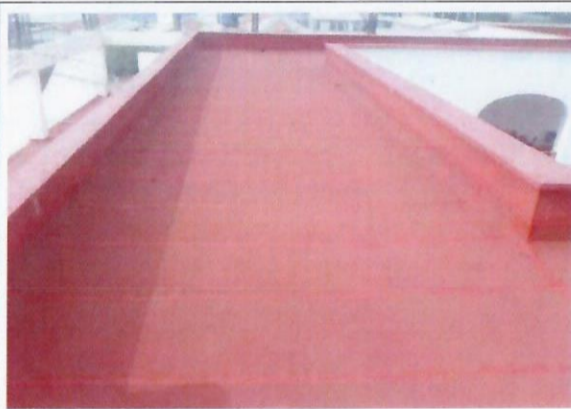
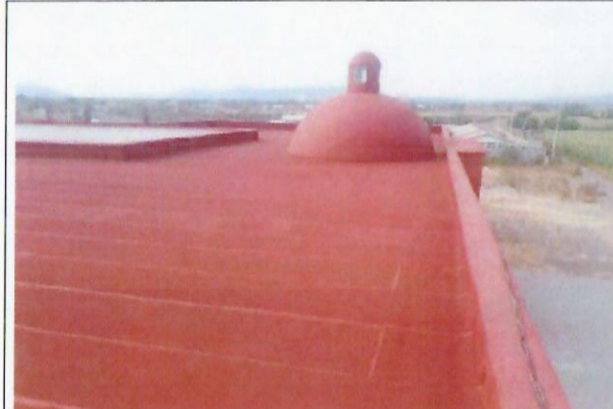
F28: Trabajo terminado de impermeabilización del edificio principal

F29: Trabajo terminado de impermeabilización del edificio principal

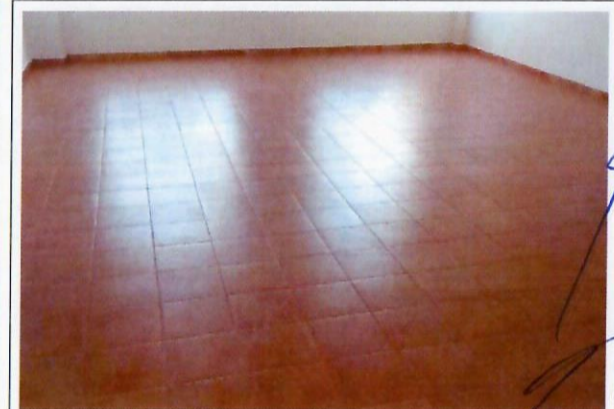
F30: Colocación de loseta en piso de aula

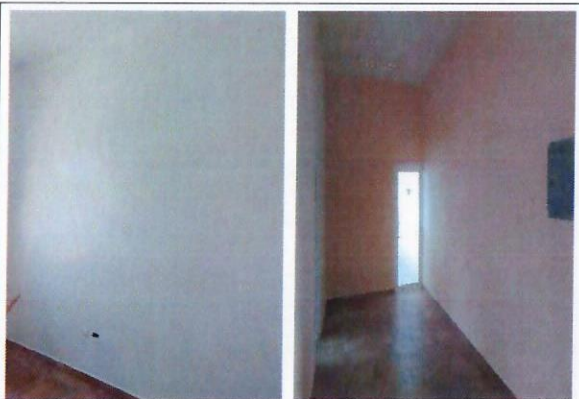
F31: Muro detallado y pintado de tablaroca

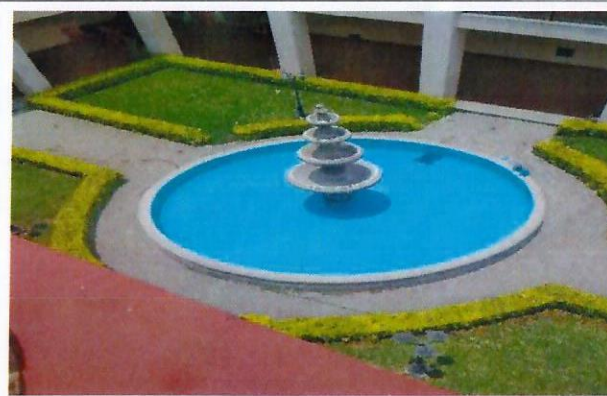
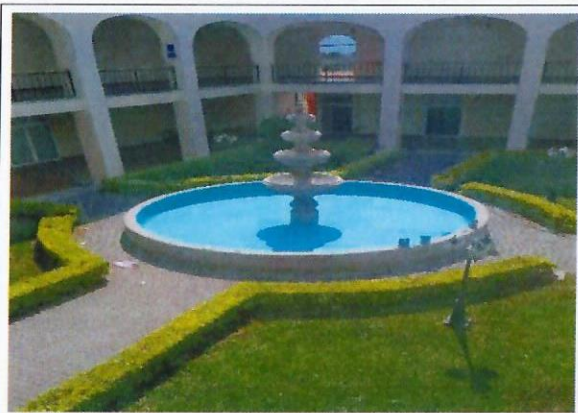
F32: Fuente rehabilitada y en servicio

F34: Fuente rehabilitada y en servicio

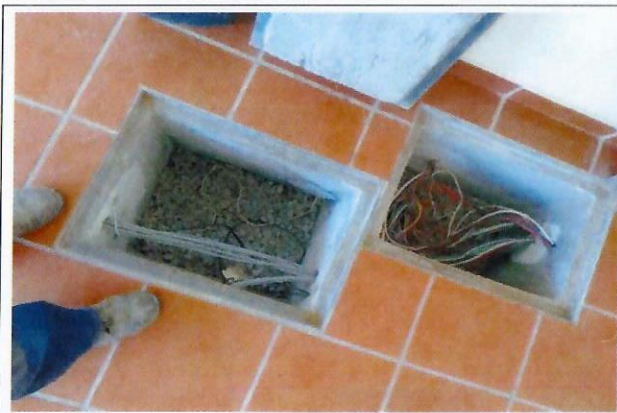
F35: Registros revisados y limpios, terminados

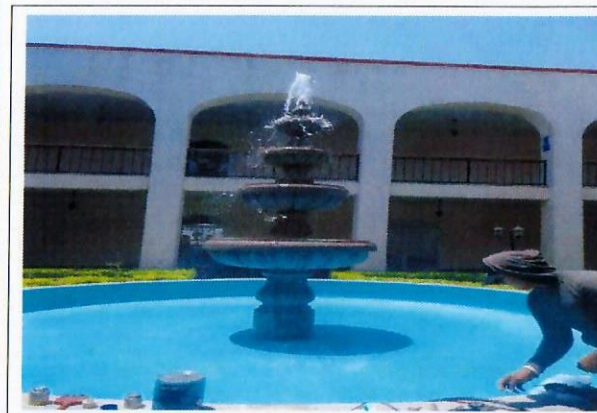
F36: Fuente rehabilitada
