En el marco del **Fondo de Aportaciones Múltiples (FAM) 2018**, en su componente de mantenimiento y adecuación de espacios académicos, por este medio adjunto al presente (USB) que contiene:

**REPORTES DESCRIPTIVO DEL INFORME DE AVANCE MENSUAL**

**Mantenimiento de espacios académicos del Instituto de Investigación en Humanidades y Ciencias Sociales (IIHCS)**
**CROQUIS DE LOCALIZACIÓN**

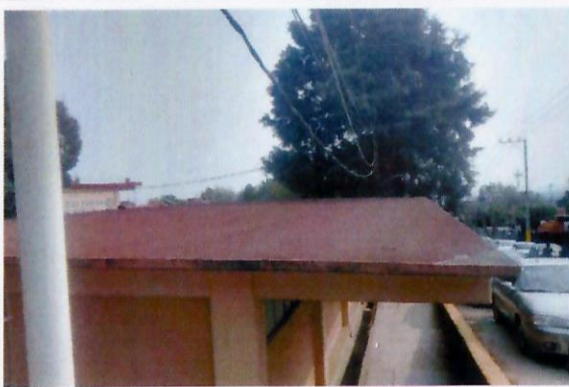
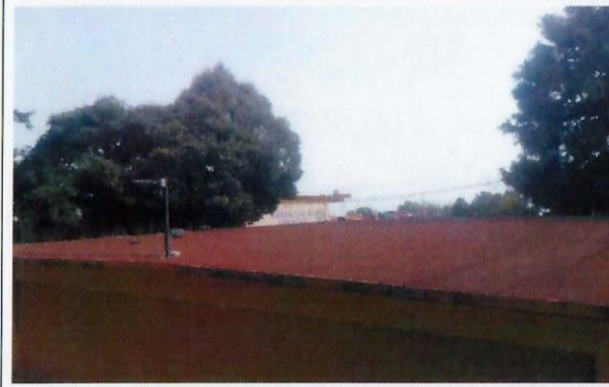
F1: Edificio 31 a impermeabilizar

F2: Edificio 31 a impermeabilizar

1. Impermeabilización de edificio 31 (F1,F2 ,F3,F4,F5,F6,F7,F8).

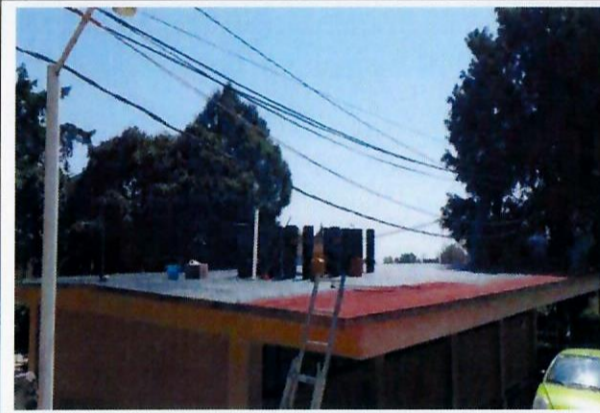
F4: Colocación de impermeabilizante prefabricado en losa de azotea.

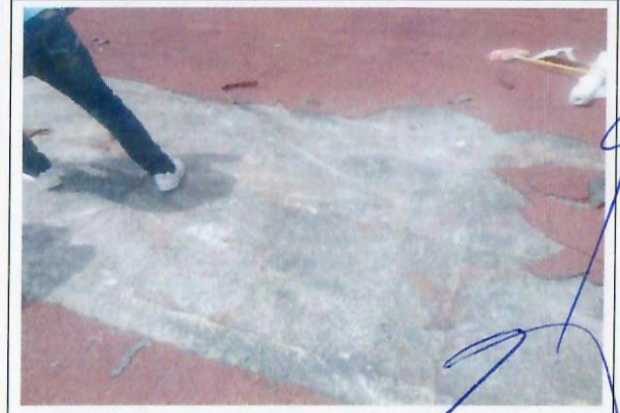
F5: Comienzo de retiro de impermeabilizante.

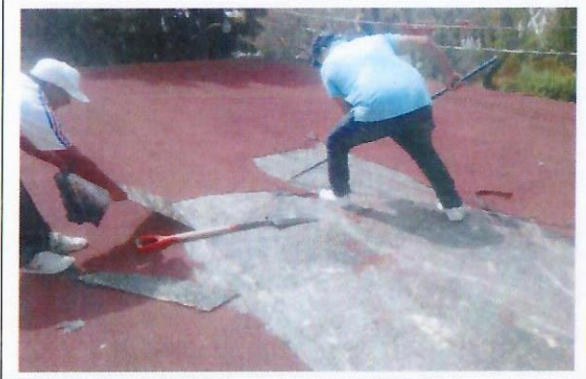
F6: Comienzo de retiro de impermeabilizante

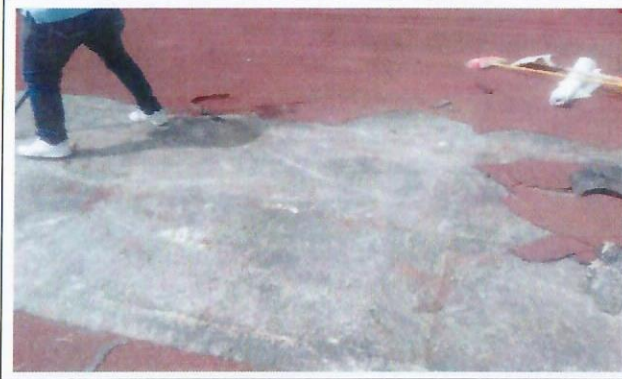
F7: Comienzo de retiro de impermeabilizante

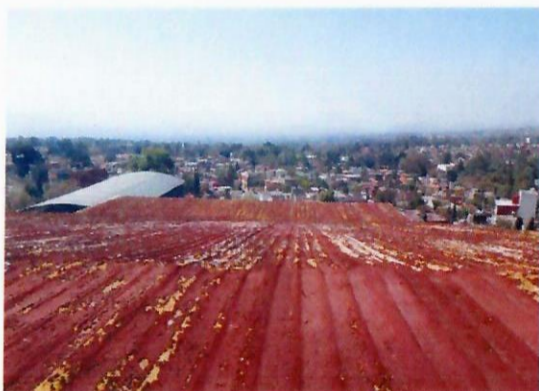
F6: Retiro de impermeabilizante

1.- Impermeabilización de edificio 20 (F1, F2, F3, F4, F5, F6, F7, F8, F9, F10, F11, F12, F13, F14, F15 y F16).

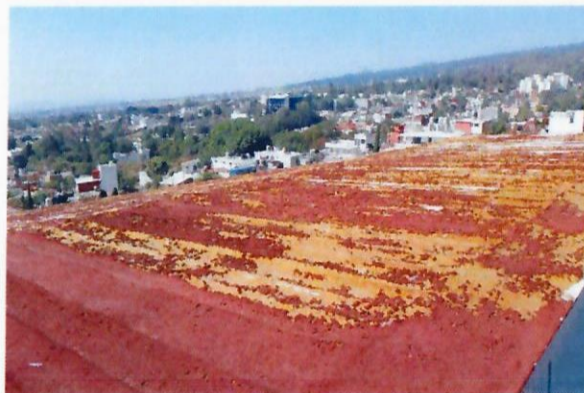
F7: Retiro de impermeabilizante

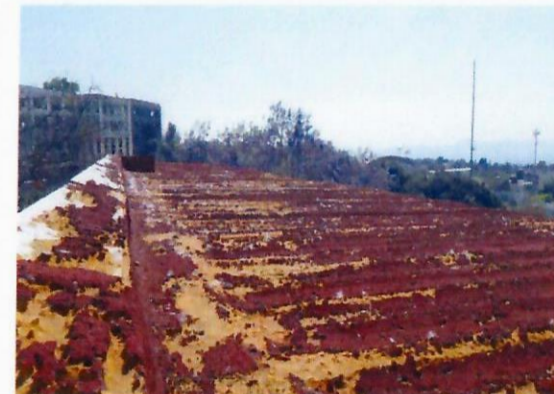
F8: Retiro de impermeabilizante

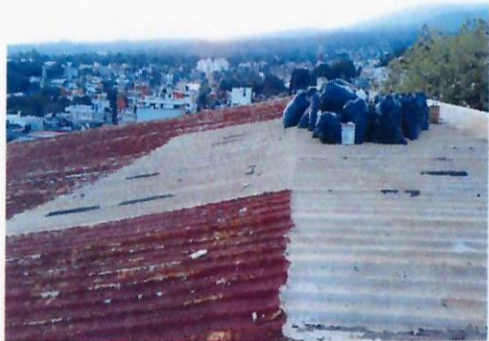
F9: Retiro de impermeabilizante de poliuretano existente en cubierta metálica de edificio

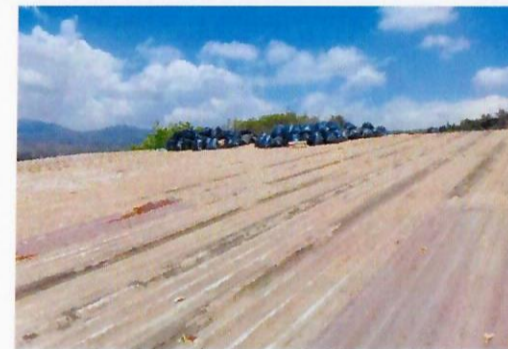
F11: Libre de impermeabilizante deteriorado existente

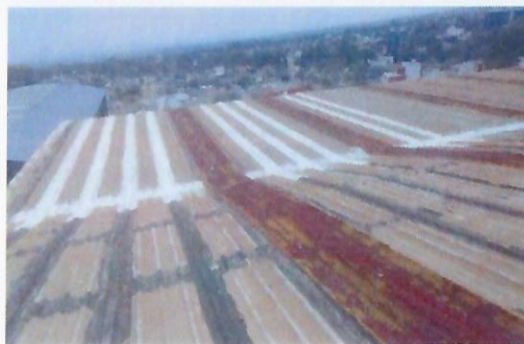
F13: Vista general de los trabajos de preparación para recibir impermeabilizante

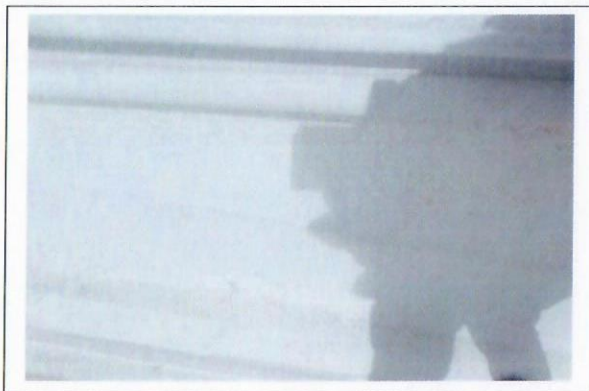
F14: Impermeabilización Edificio 20- GIMNASIO AUDITORIO.

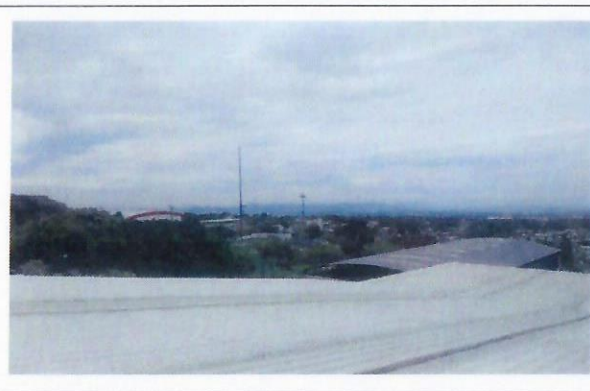
F15: Impermeabilización Edificio 20- GIMNASIO AUDITORIO.

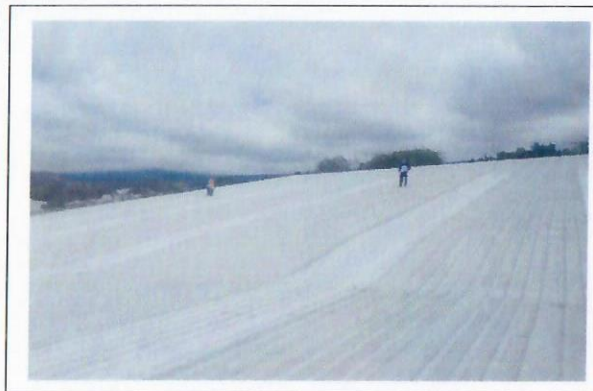
F16: Impermeabilización Edificio 20- GIMNASIO AUDITORIO.

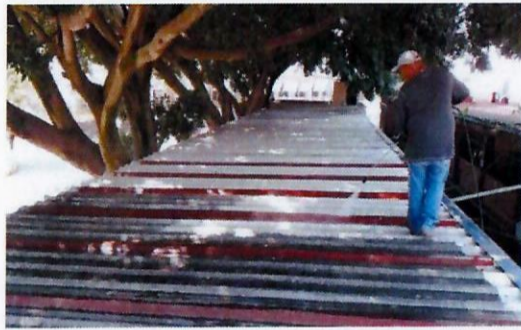
F9: Se realizaron trabajos de limpieza y preparación de la superficie previa a la colocación de impermeabilizante

1.- Impermeabilización de edificio 3 (F1,F2,F3,F4 F5,  
F6,F7,F8,F9,F10,F11,F12,F13,F14).

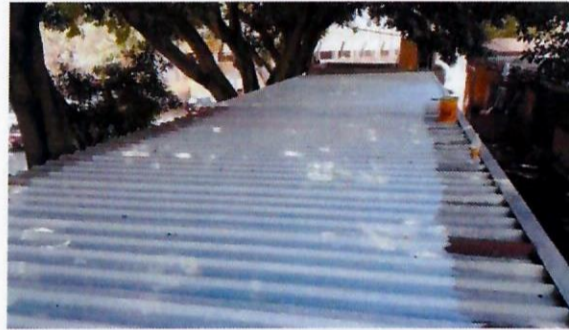
F10: Aplicación de impermeabilizante en cubierta metálica

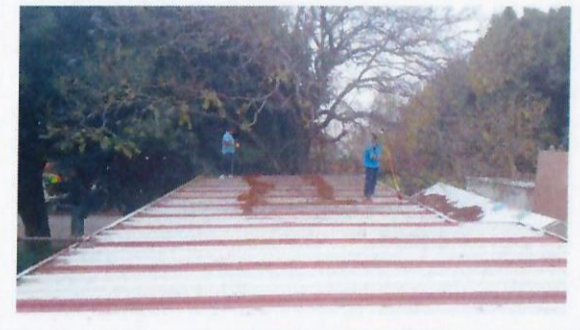
F11: Limpieza para su posterior impermeabilización.

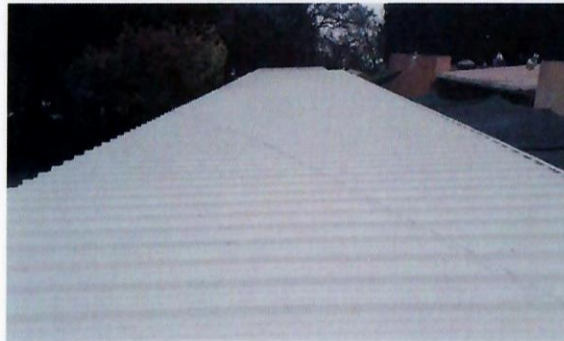
F13: Vista general de techumbre con impermeabilizante aplicado

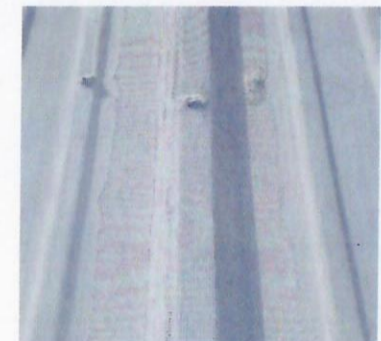
F14: Vista detallada de techumbre con impermeabilizante aplicado

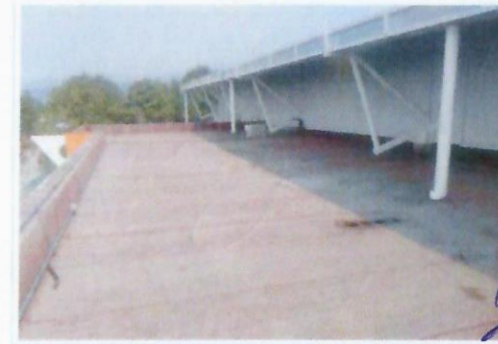
F5: Trabajo previo a la impermeabilización Polideportivo 1.

1.- Impermeabilización de edificio (F1, F2, F3, F4, F5, F6, F7, F8, F9, F10, F11, F12, F13, F14, F15, F16, F17, F18, F19, F20, F21 y F22).

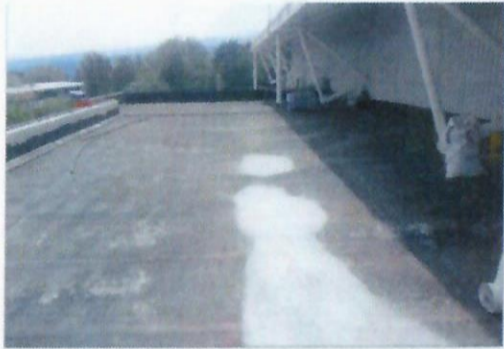
F6: Trabajos previos a la impermeabilización Polideportivo 1

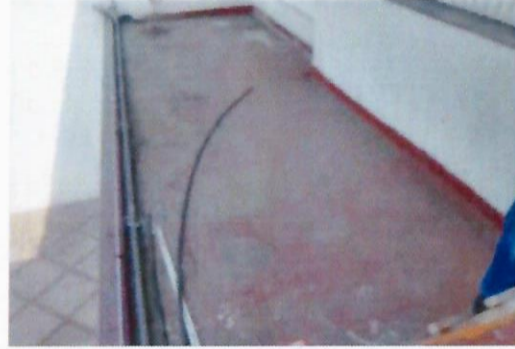
F7: Trabajos previos a la impermeabilización Polideportivo 2

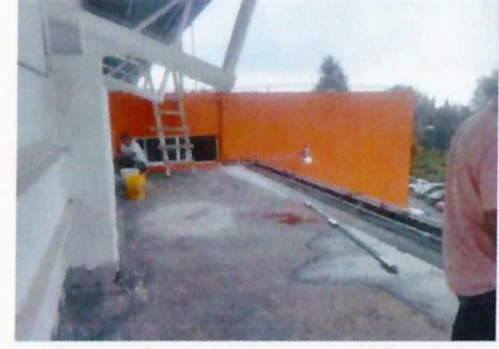
F8: Trabajos previos a la impermeabilización Polideportivo 2

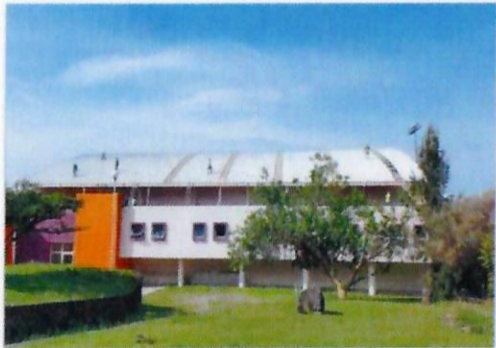
F9: Sustitución de láminas traslucidas Polideportivo 1.

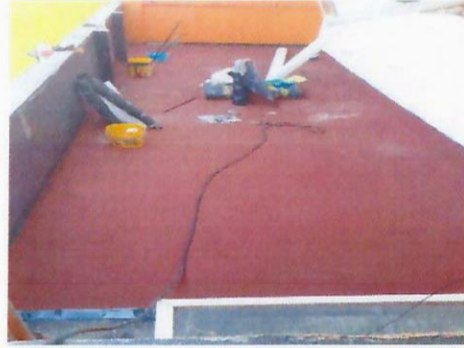
F10: Trabajos de colocación de impermeabilizante en azotea de acceso a Polideportivo 1.

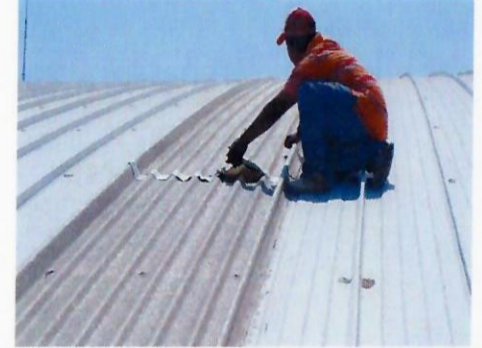
F11: Imagen de los trabajos iniciales de retiro de sello en traslapes de láminas traslucidas y metálicas de arcotecho.

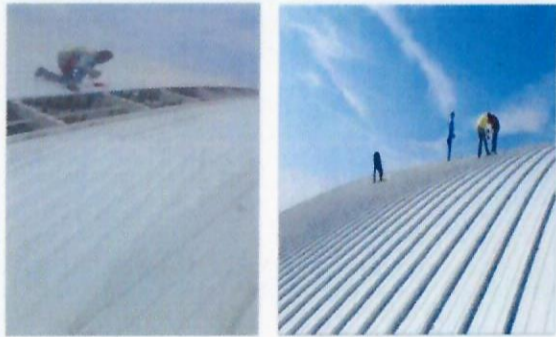
F12: Colocación de láminas traslucidas

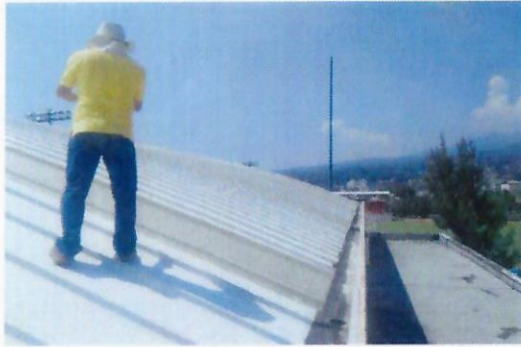
F15: Durante el proceso, polideportivo 1.

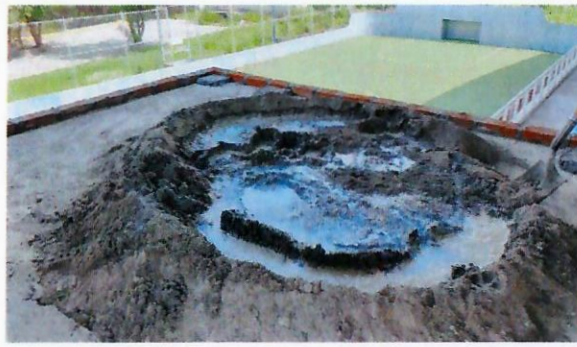
F16: Proceso de entornado en losa del Polideportivo 2.

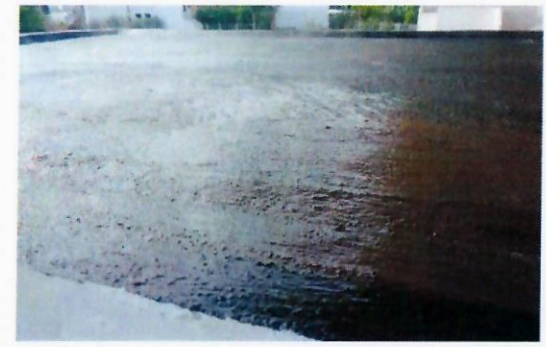
F17: Losa ya con entornado y primer.

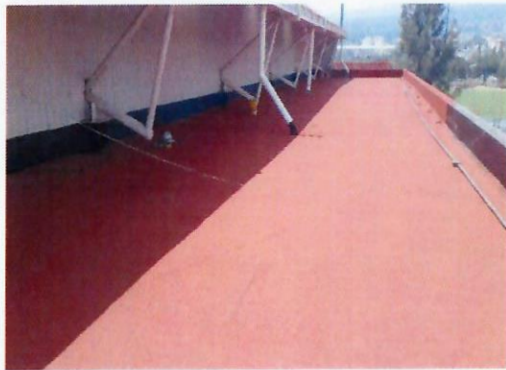
F18: Trabajos concluidos de impermeabilizante en área de gimnasio Polideportivo 1.

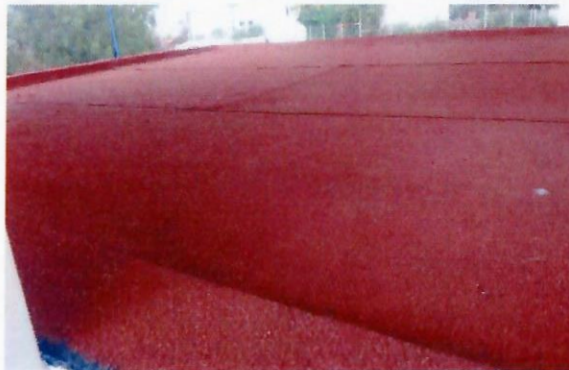
F19: Losa con impermeabilizante prefabricado.

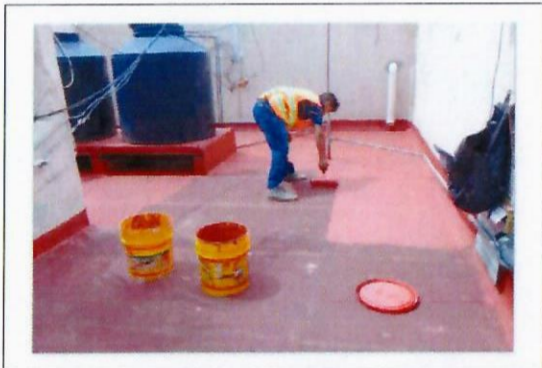
F14: Trabajos de impermeabilización en sanitarios del auditorio de la FDyCS, edif. 51

1.- Impempeabilización de edificio 51 (auditorio), (F1,F2,F3  
 F4,F5,F6,F7,F8,F9,F10,F11,F12,F13,F14,F15,F16,F17, F18).

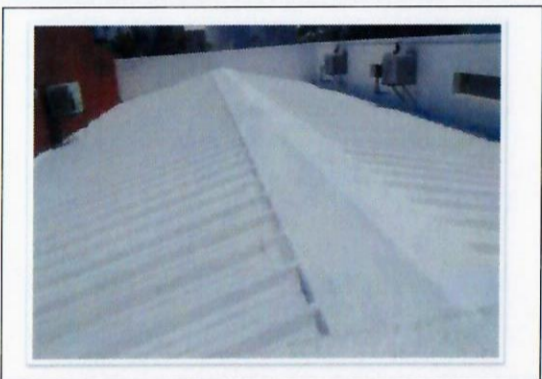
F15: Vista general de los trabajos de impermeabilización ya concluidos en cubierta de azotes del auditorio

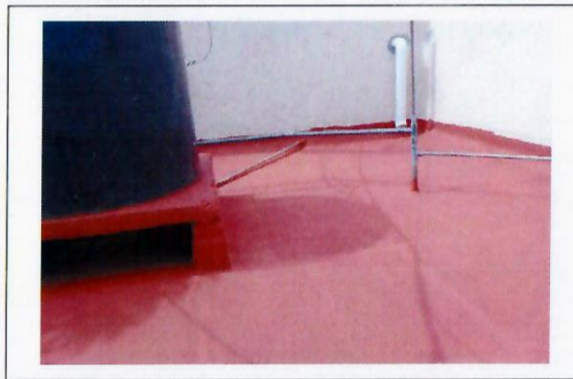
F16: Impermeabilización edificio 51, área de tinacos.

F17: Impermeabilización edificio 51, área de tinacos.

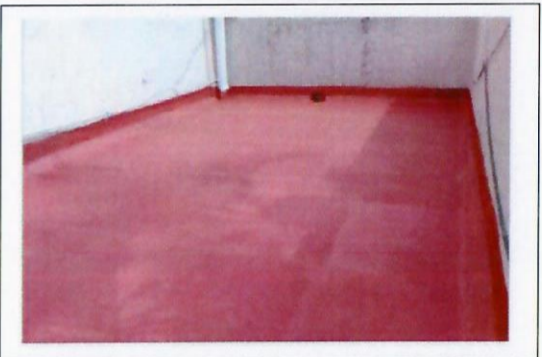
F18: Impermeabilización de acrílico en sanitarios del auditorio de la FDyCS, edif. 51

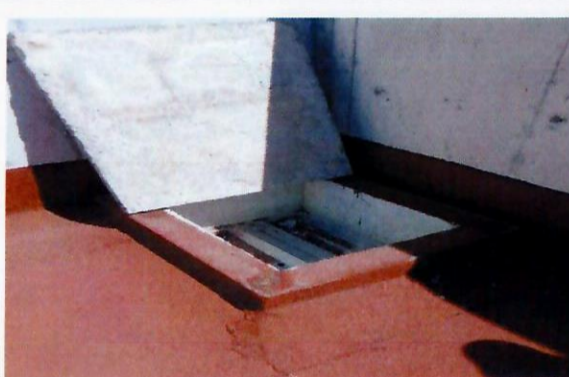
F2: Corte de lamina para costilla de losa.

1. Aplicación de impermeabilizante prefabricado. (F1, F2, F3, F4, F5, F6, F7, F8, F9, F10, F11, F12, F13, F14, F15, F16, F17, F18, F19, F20, F21 y F22)

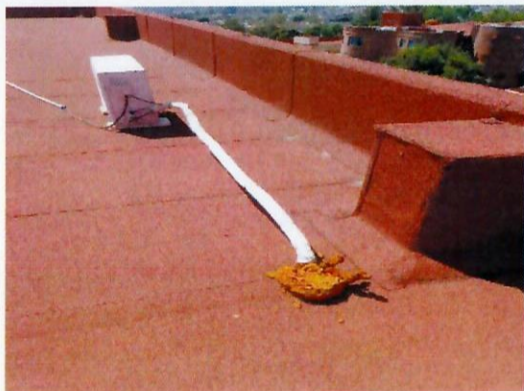
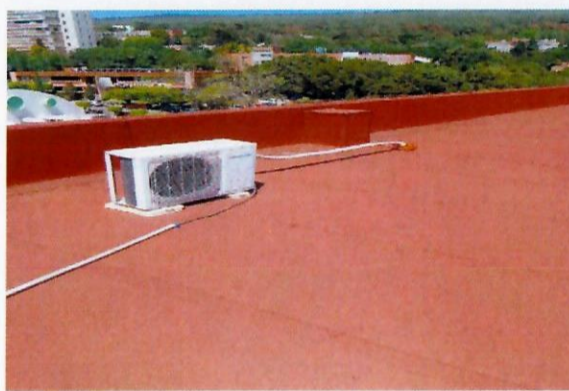
F3: Retiro de Impermeabilizante.

F4: Retiro de Impermeabilizante.

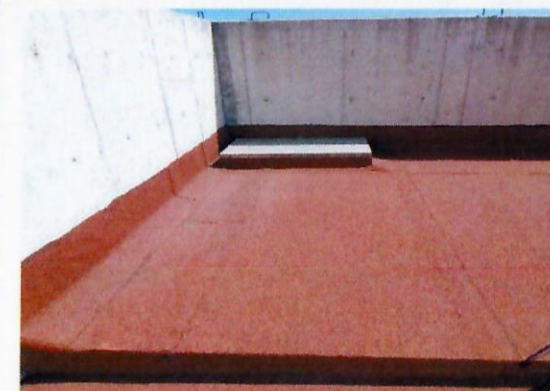
F5: Corte de lamina, no tiene tapa de costilla.

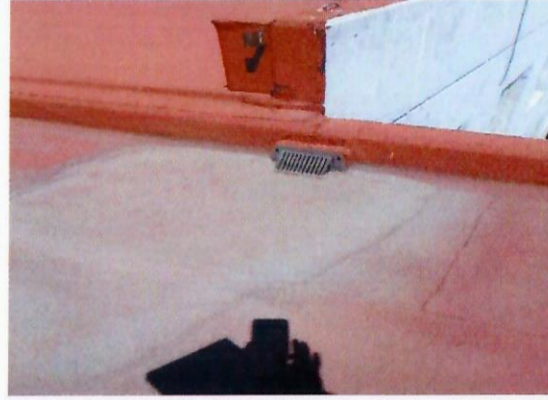
F7: Carpa dañada, retiro, suministro y colocación de impermeabilizante.

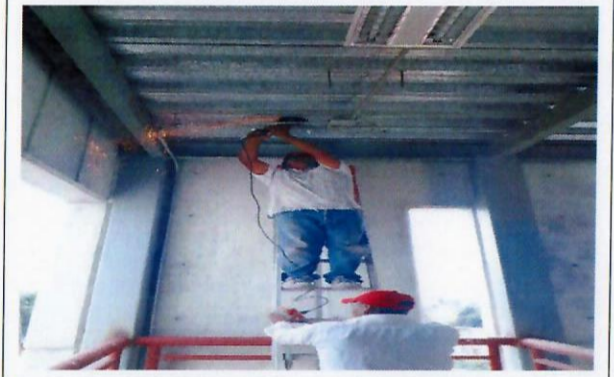
F10: Proceso de corte para costilla de losa, no había acceso a losa.

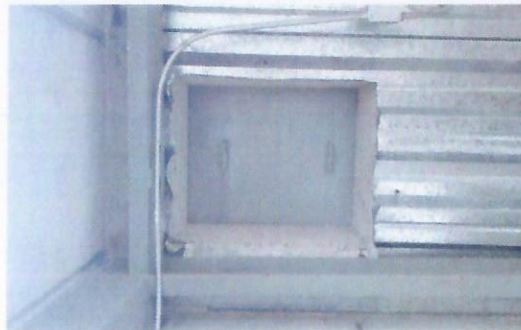
F21: Corte de acero parte interior, ya con tapa de escotilla.

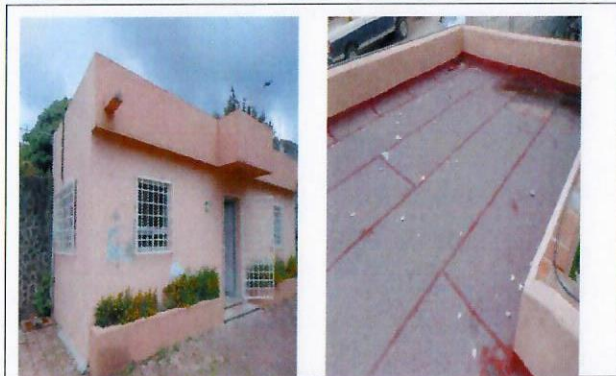
F1: Aplicación de Impermeabilización en azotea de Edificio de Dirección

1. Impermeabilización del Edificio de dirección, Edificio Principal y Centro de Cómputo (F1, F2, F3, F4, F5, F6, F7, F8, F9, F10, F11, F12, F13, F14, F15, F16, F17, F18, F19, F20 y F21)

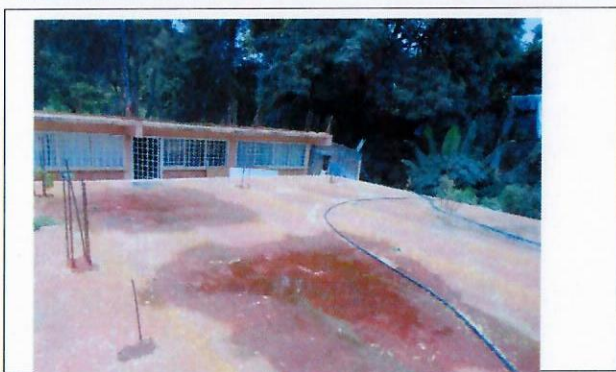
F3: Aplicación de Impermeabilización en azotea de Edificio Principal

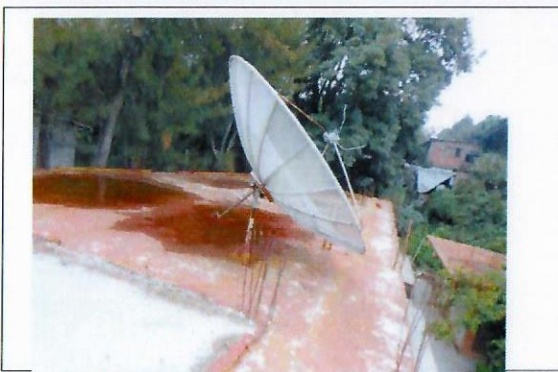
F4: Aplicación de Impermeabilización en azotea de Centro de Cómputo

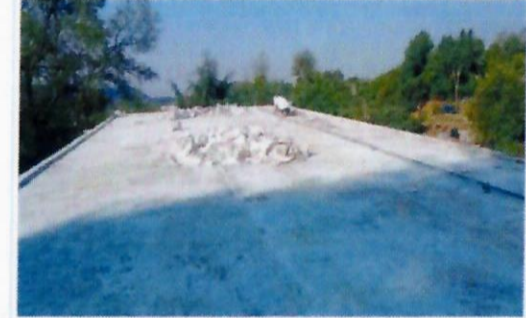
F11: Retiro de material de impermeabilizante existente.

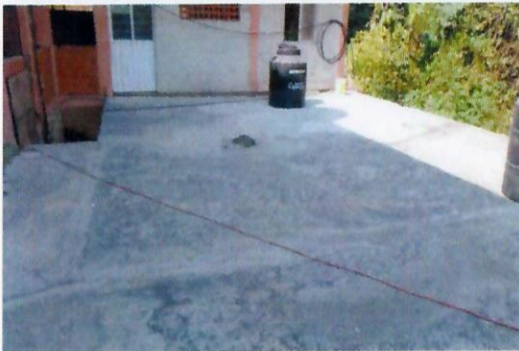
F12: Vista general de la losa de azotea con trabajos previos de limpieza para recibir sellado de fisuras.

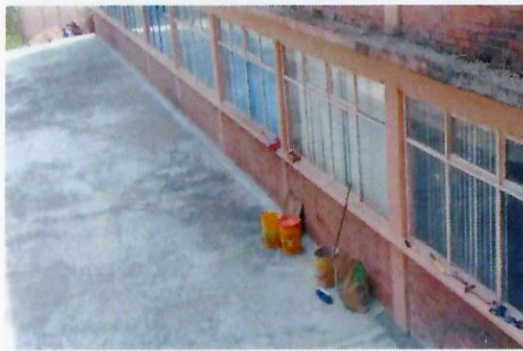
F13: Trabajos de fabricación de sello en junta constructiva y chaflán de cemento arena.

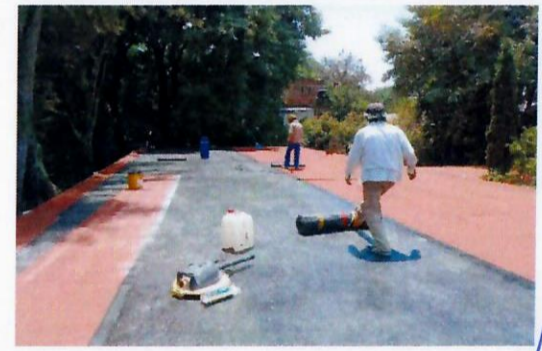
F14: Colocación de impermeabilizante prefabricado con membrana de 4 mm en superficies de losa de azotea.

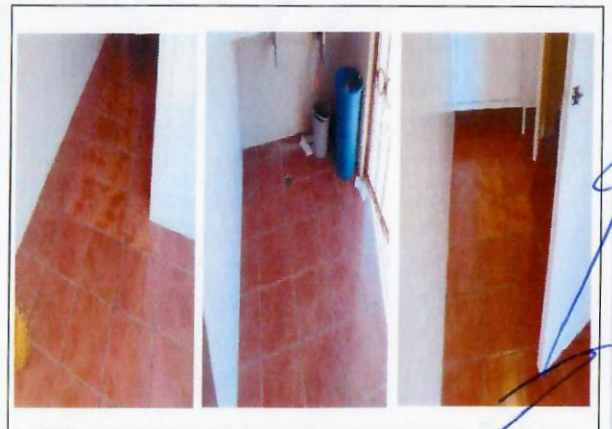
F5: Retiro y suministro y aplicación de losetas de sanitarios.

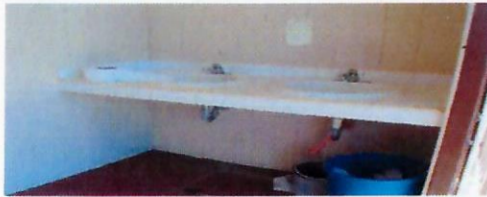
F6: Muebles sanitarios que serán retirados

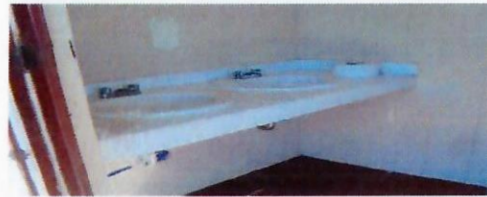
F7: Muebles sanitarios que serán retirados

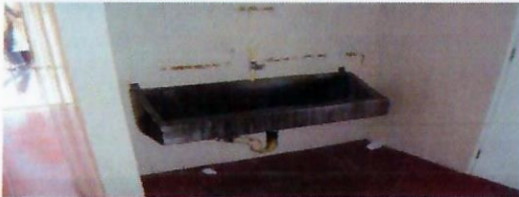
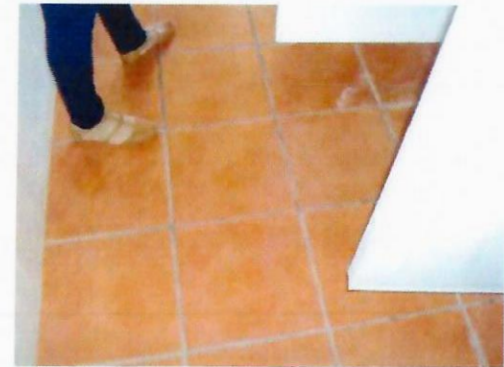
F8: Retiro y suministro de muebles sanitarios.

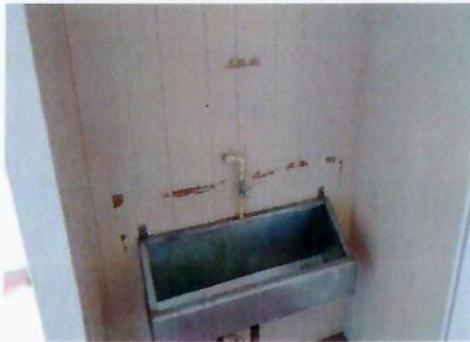
F9: Muebles sanitarios, antes de cambiarlos.

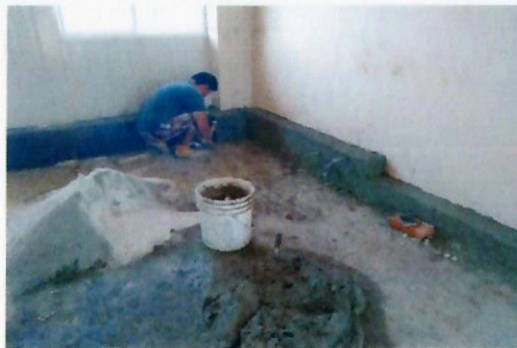
F10: Trabajo de firme en el laboratorio

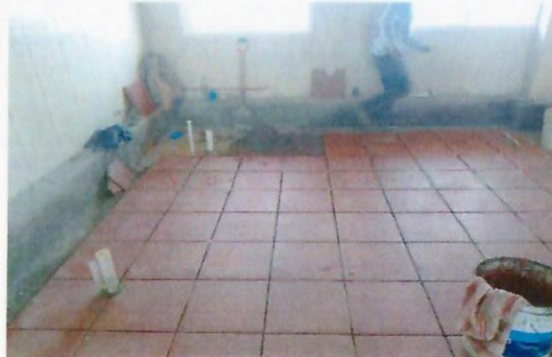
F11: Colocacion de Joseta en el laboratorio

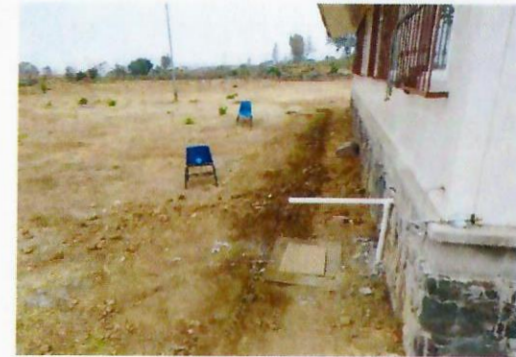
F12: Se construye descarga para el sanitario del laboratorio

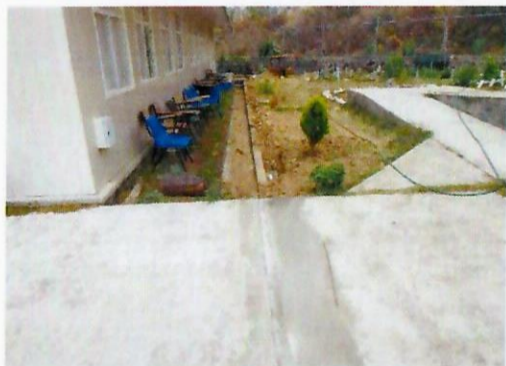
F13: Se construye alimentación de agua potable para el laboratorio

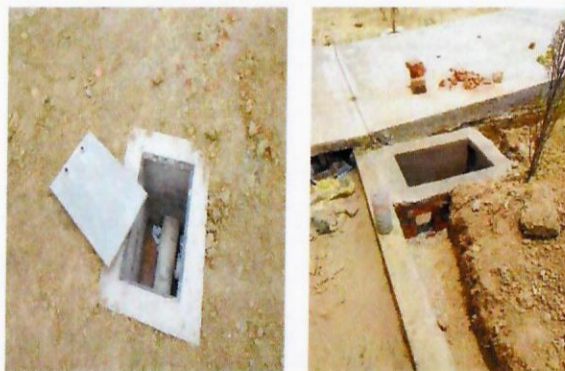
F14: Registro para la descarga del sanitario y registro para el agua potable del laboratorio.

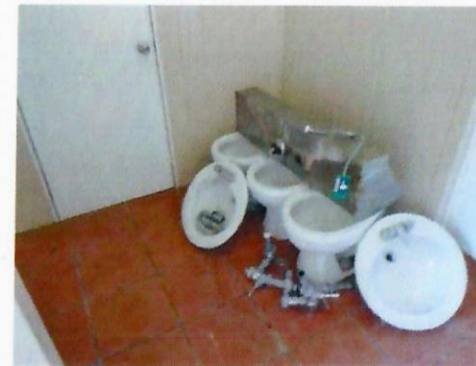
F15: Muebles sanitarios desmontados

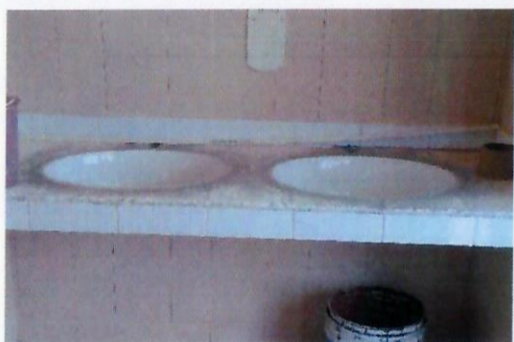
F16: Colocación de lavabos

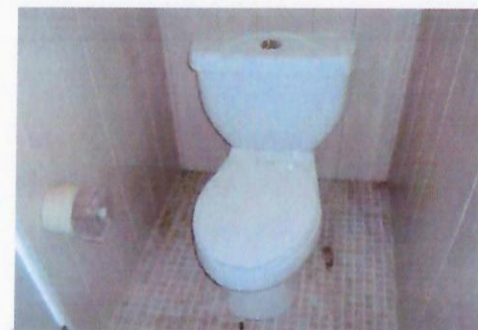
F18: Colocación de wc

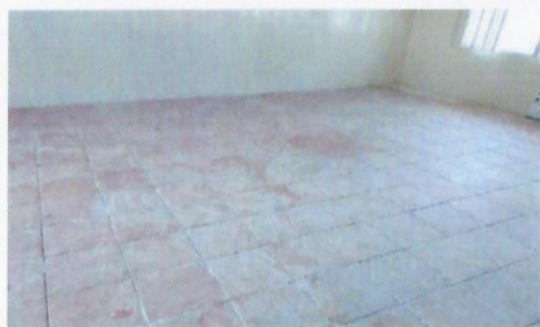
F19: Colocación de piso de loseta en laboratorio.

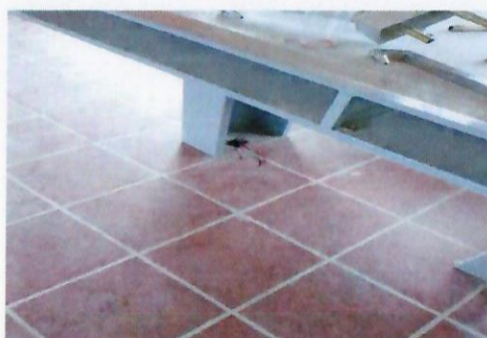
F20: Se terminó la colocación del piso y se instalan las mesas del laboratorio.

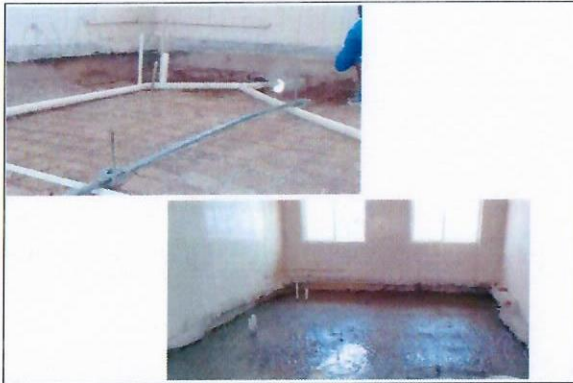
F22: Instalación de tubería de PVC DE 2" para mesas de laboratorio.

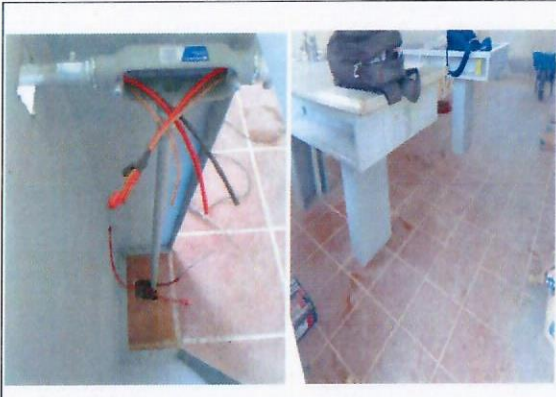
F23: Instalación de mesas para laboratorio

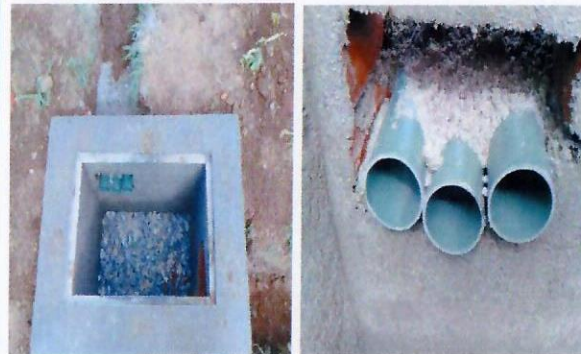
F24: Tubería para instalación eléctrica del laboratorio

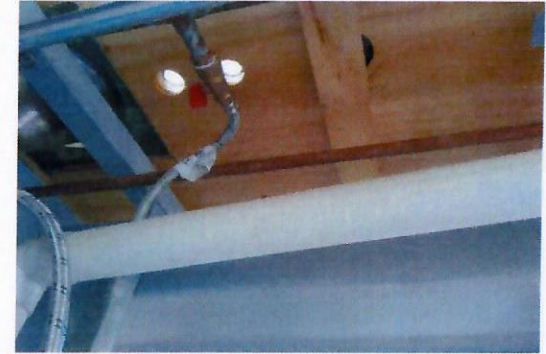
F25: Instalación para las mesas de laboratorio

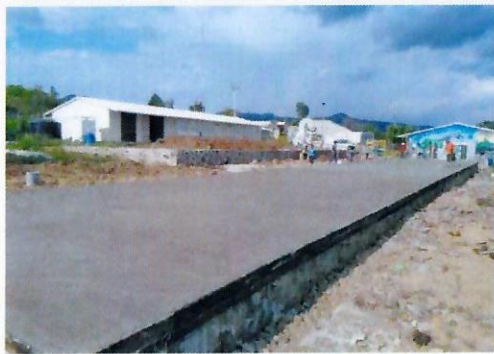
F26: Firme de concreto 10 cm de espesor reforzado con malla electrosoldada, para 5 aulas

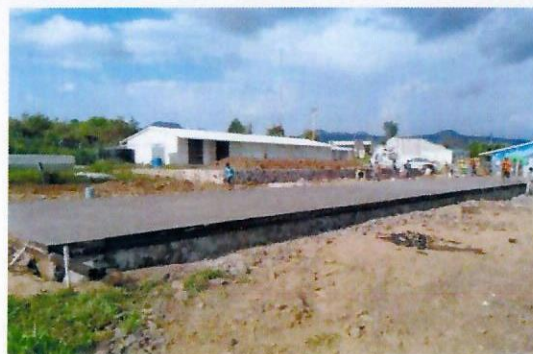
F27: Firme de concreto 10 cm de espesor reforzado con malla electrosoldada, para 5 aulas

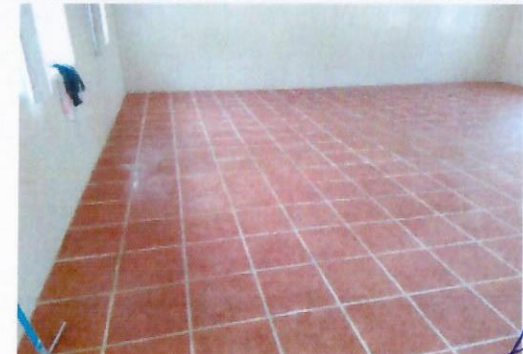
F28: Loseta de piso terminada

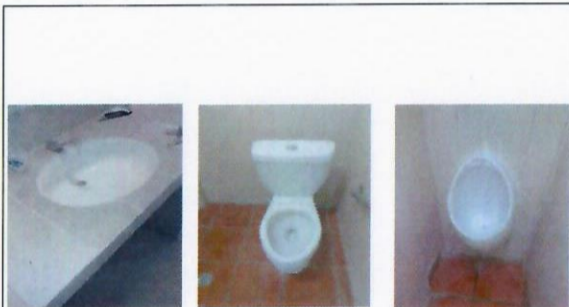
F29: Muebles sanitarios nuevos.

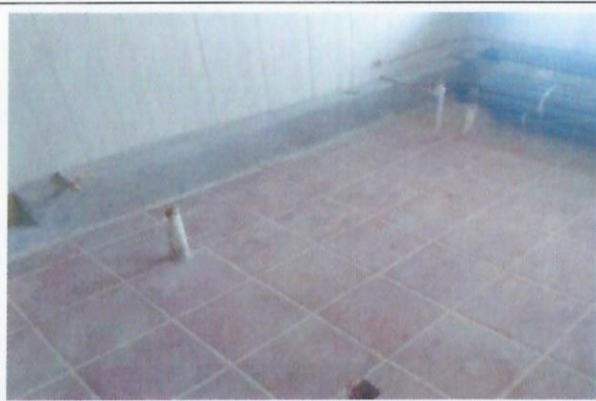
F30: Piso de laboratorio

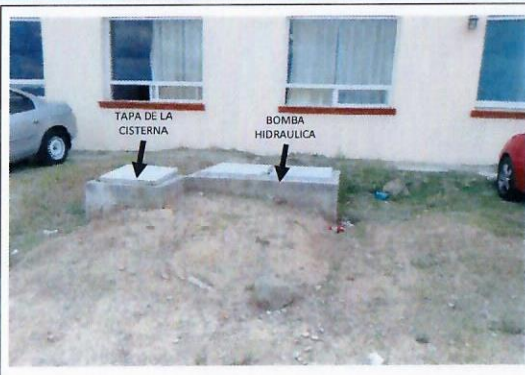
F1: Sistema hidráulico

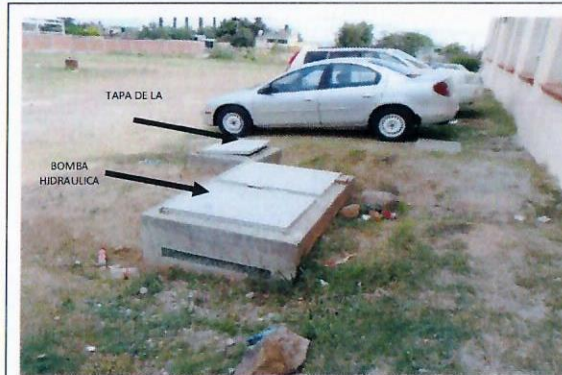
F2: Sistema hidráulico

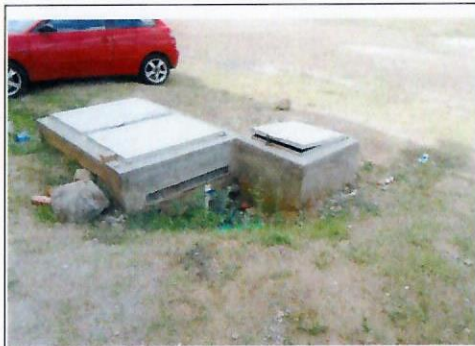
F3: Sistema hidráulico

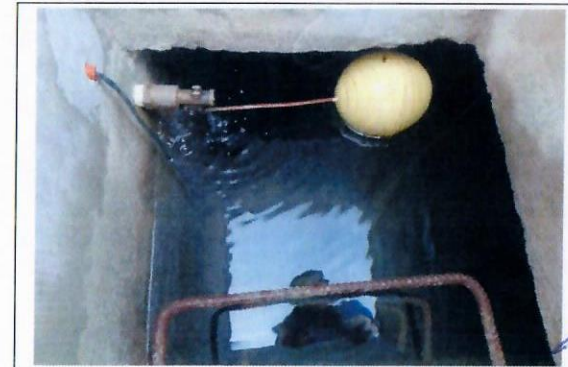
F5: Interior de sistema

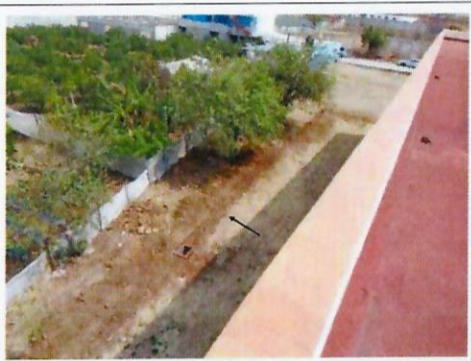
F6: El alimentador eléctrico está en proceso de construcción, que dará energía a las dos cisternas.

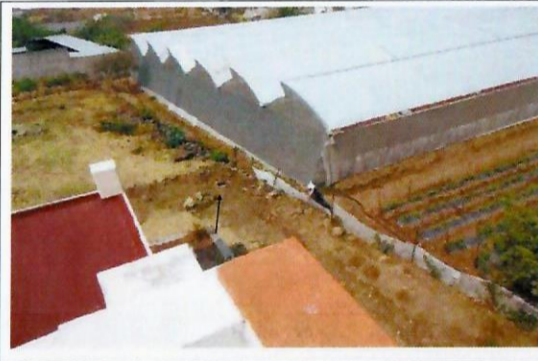
F7: El alimentador eléctrico está en proceso de construcción, que dará energía a las dos cisternas que se están construyendo

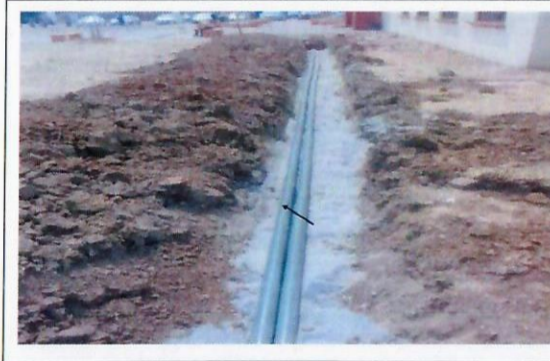
F8: Alimentador eléctrico de las dos cisternas

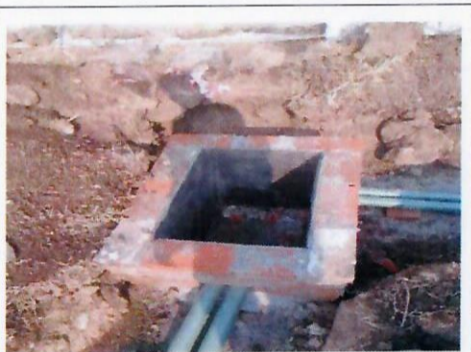
F9: Alimentador eléctrico de las dos cisternas

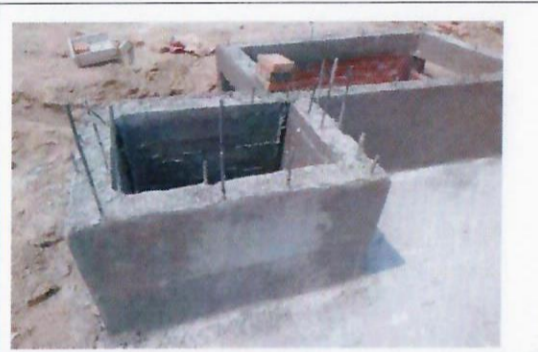
F10: Trabajos en el carcamo seco y paso de las dos cisternas

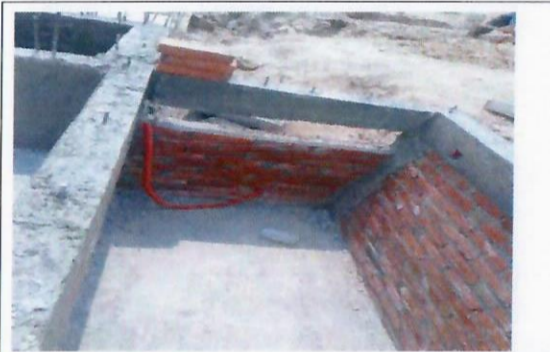
F11: Trabajos en el carcamo seco y paso de las dos cisternas

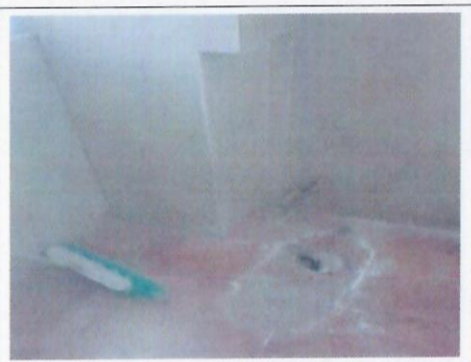
F12: Retiro de Mueble sanitario

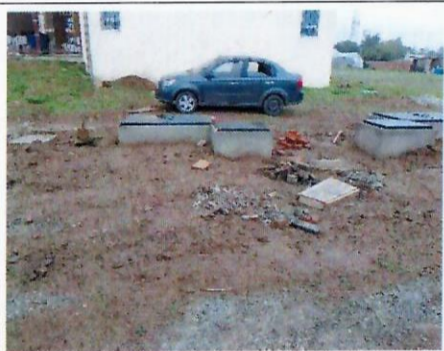
F13: Trabajo terminado de cisterna

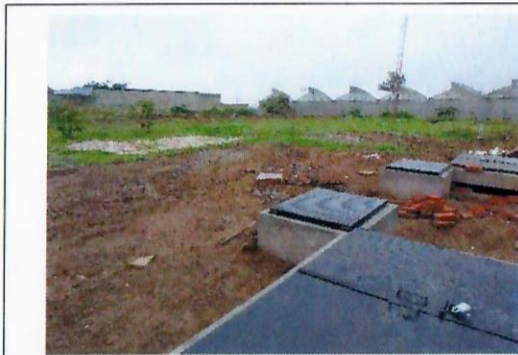
F14: Trabajo terminado de cisterna

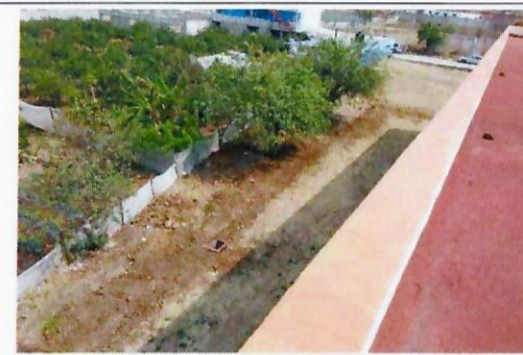
F15: Alimentador electrico terminado

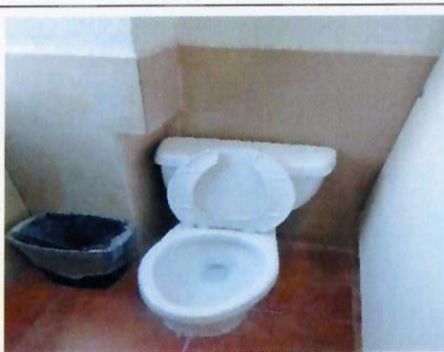
F16: Instalación de muebles sanitarios.

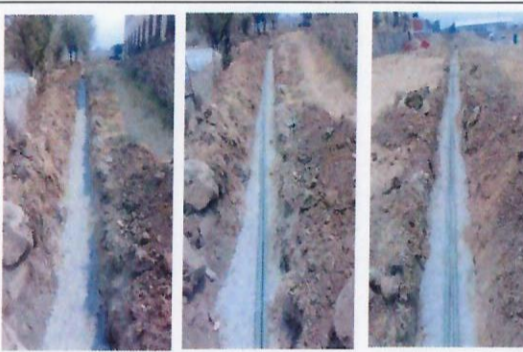
F18: Alimentador eléctrico.

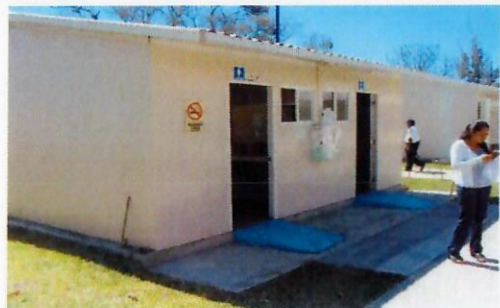
F1: EDIFICIO "I", Rehabilitación de muebles sanitarios.

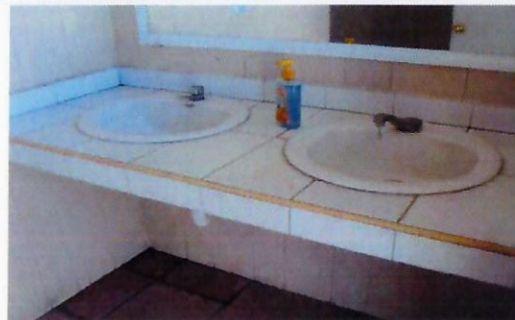
F2: Desmontaje, suministro y colocación de lavabos.

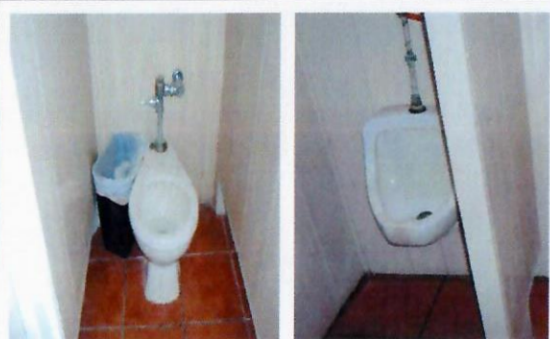
F3: Suministro y colocación de Mingitorios y sanitarios

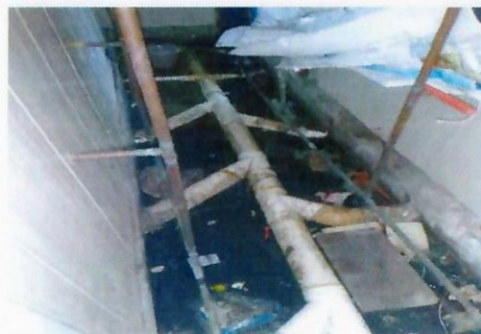
F4: Revisión de instalaciones hidrosanitarias.

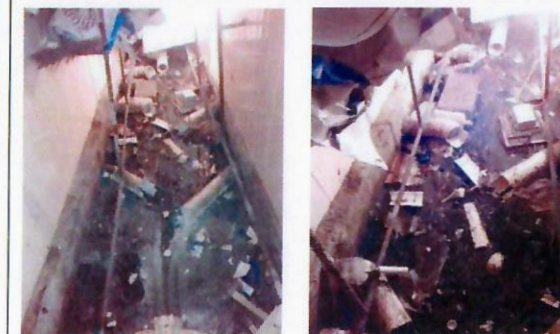
F5: Estado en el que se encontraba el cubo de servicios de sanitarios.

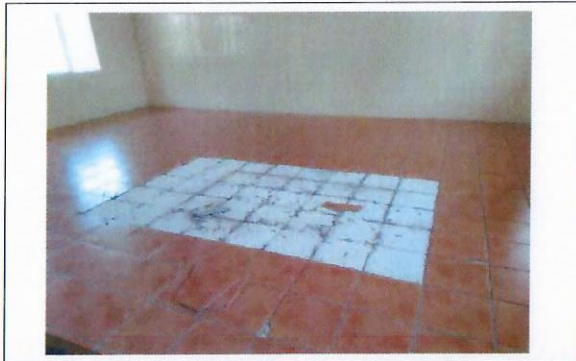
F6: Iniciar con el cambio de piso de loseta.

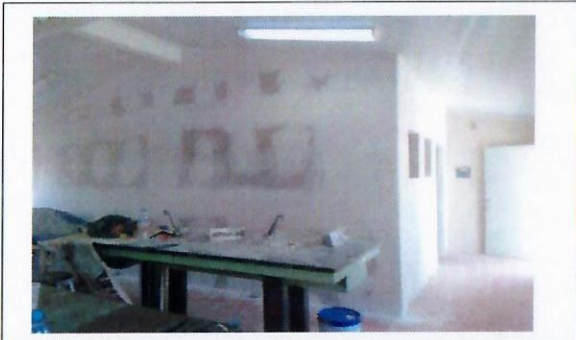
F7: Muros de tablaroca, se trabaja para aplicación de pintura en laboratorio.

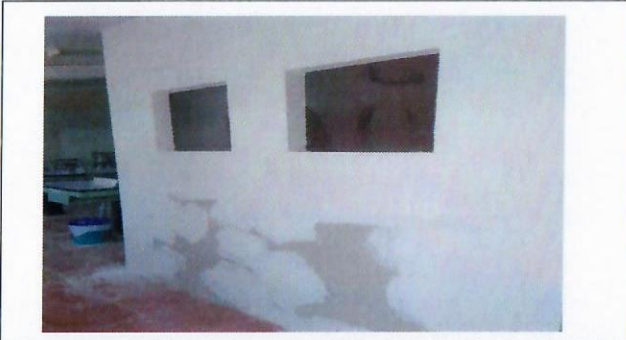
F8: Muros de tablaroca, se trabaja para aplicación de pintura en laboratorio.

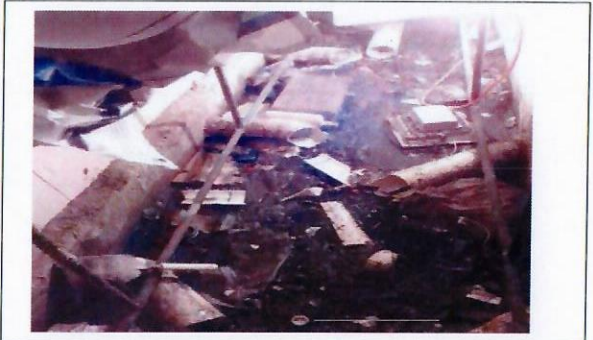
F9: Se retira basura y tubería.

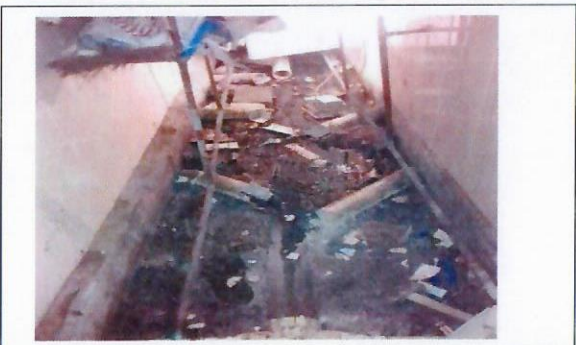
F10: Se retira basura y tubería.

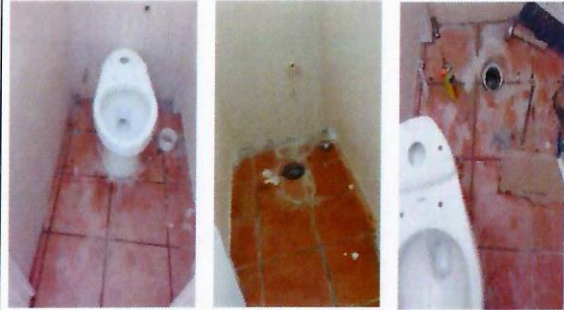
F13: Proceso de cambio e instalación de muebles sanitarios, W.C.

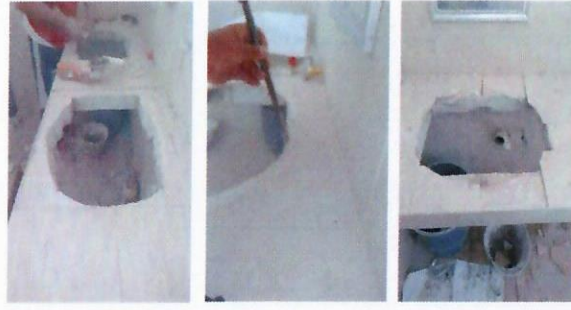
F14: Proceso de cambio e instalación de muebles sanitarios, lavabos.

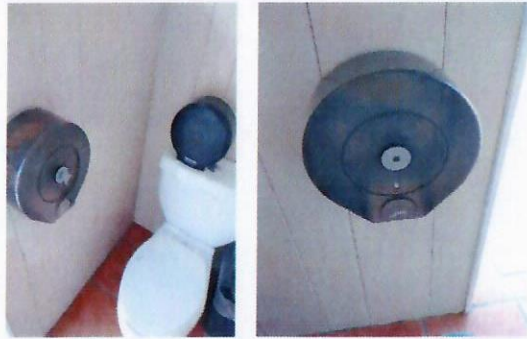
F15: Colocación de despachadores de papel sanitario

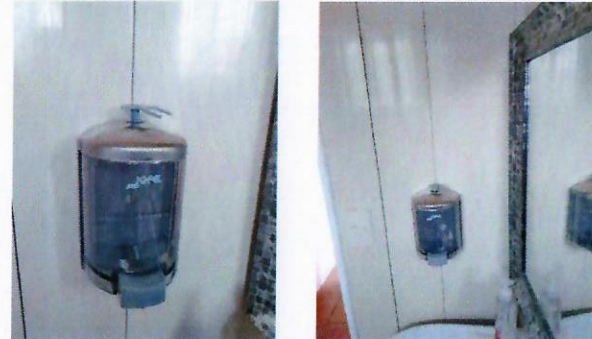
F16: Colocación de despachadores de shampoo para el sanitario

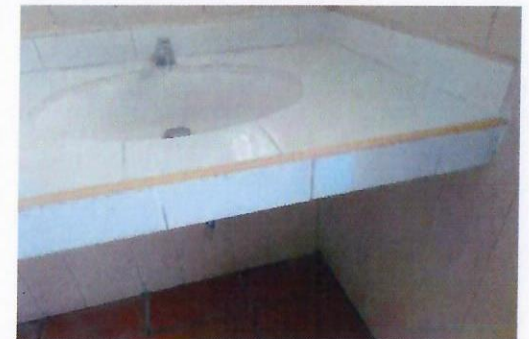
F17: Lavabos colocados, llave economizadora

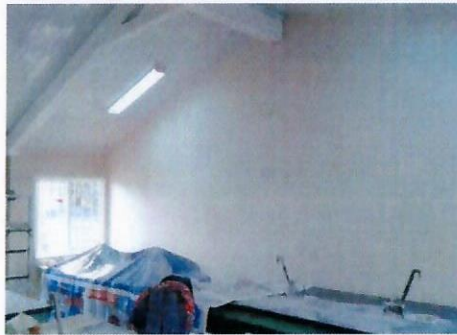
F18: Aplicación de pintura en muros de tablaroca

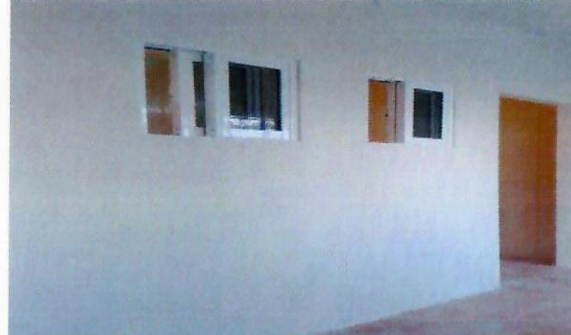
F19: Aplicación de pintura en muros de tablaroca , colocación de aluminio en ventanas.

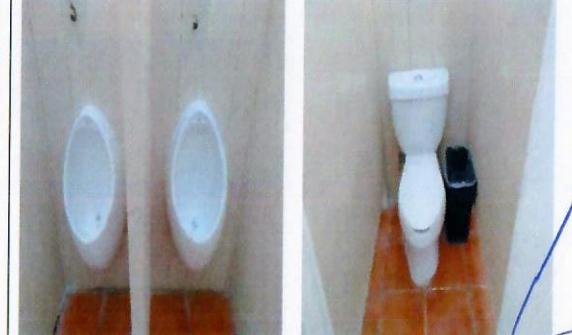
F20: Colocación y suministro de baños y mingitorios secos
