En el marco del **Fondo de Aportaciones Múltiples (FAM) 2018**, en su componente de mantenimiento y adecuación de espacios académicos, por este medio adjunto al presente (USB) que contiene:

**REPORTES DESCRIPTIVO DEL INFORME DE AVANCE MENSUAL**

**Mantenimiento de espacios académicos del Instituto de Investigación en Humanidades y Ciencias Sociales (IIHCS)**
**CROQUIS DE LOCALIZACIÓN**

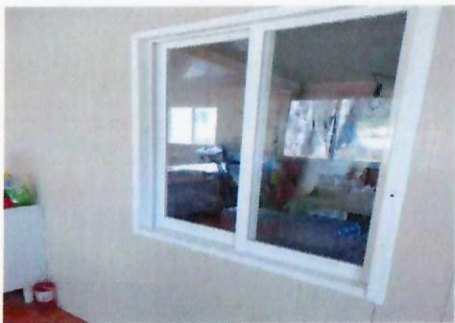
F21: Colocación y suministro de aluminio en ventanas

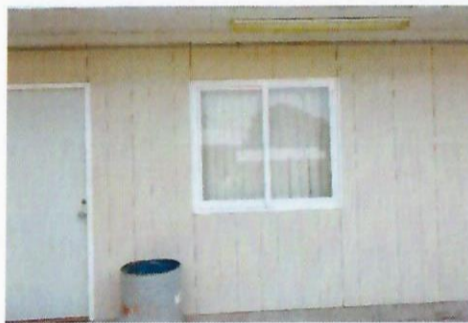
F22: Colocación y suministro de aluminio en ventanas

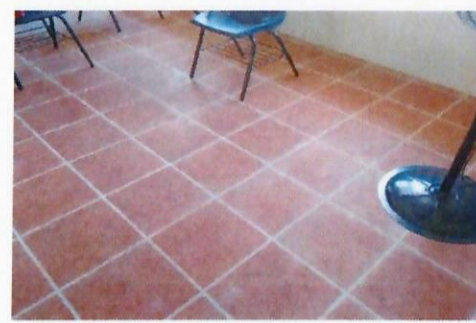
F23: Suministro y colocación de azulejo.

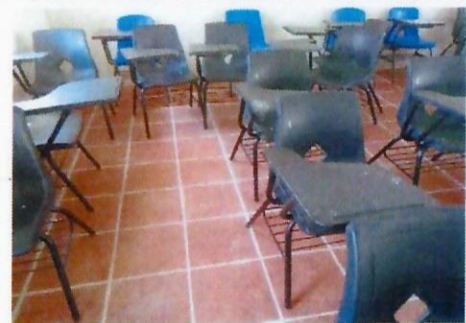
F24: Colocación de loseta en aulas

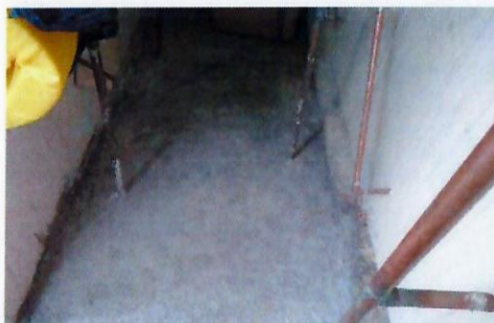
F25: Rehabilitación hidrosanitaria terminada

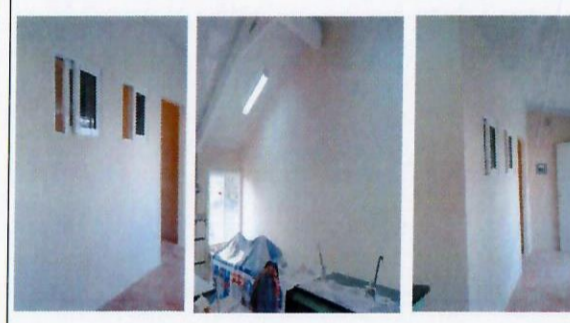
F26: Pintura en muros de tablaroca.

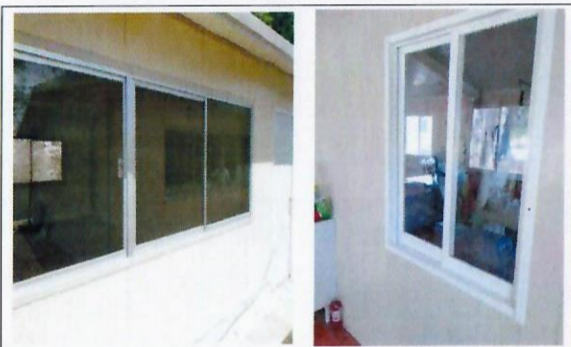
F27: Como quedaron las ventanas de aluminio color blanco.

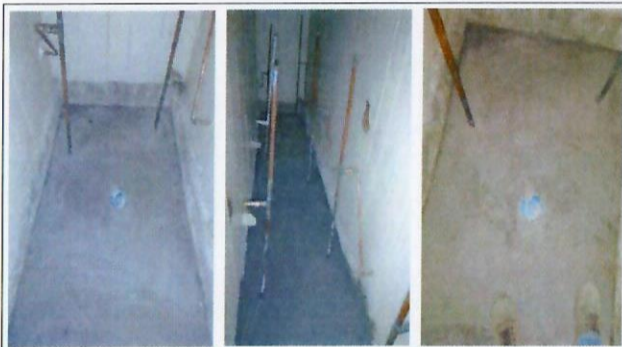
F28: Como quedó el firme del cubo de sanitarios.

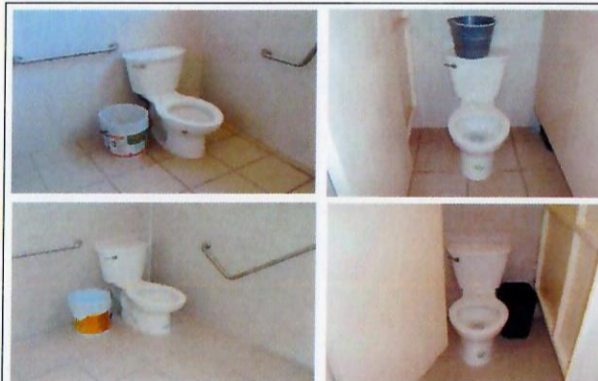
F2: Suministro y colocación de muebles sanitarios

1. Pintado de edificio principal, dirección y centro de computo aplicación de pintura acrílica en: muros, columnas, traveses y plafones (F6, F7, F10, F23, F24, F25)
2. Cambio de 12 muebles sanitarios por ecológicos; cambio de 1 mijitorio colectivo por 6 mijitorios individuales y cambio de 4 lavabos con llaves (F2, F3, F4, F8, F12, F13, F18, F19, F20, F21, F22)
3. Suministro y colocación de muro de tablaroca de 9cm (F5, F9, F11, F14, F15, F16, F17)

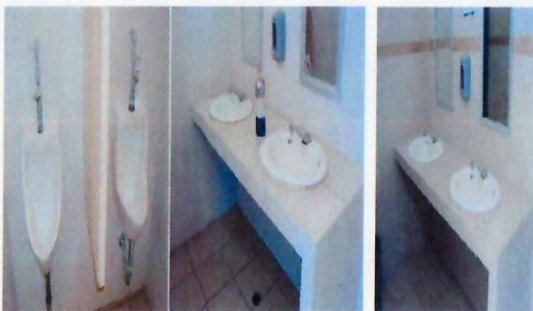
F3: Suministro y colocación de muebles sanitarios

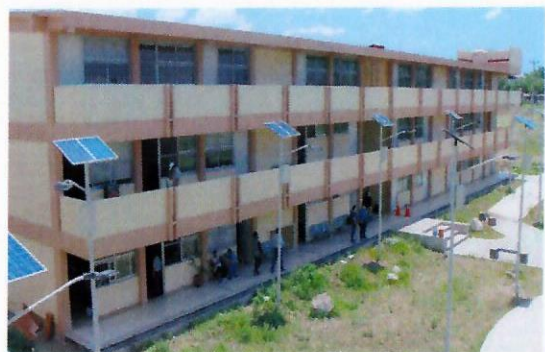
F6: Fachada principal

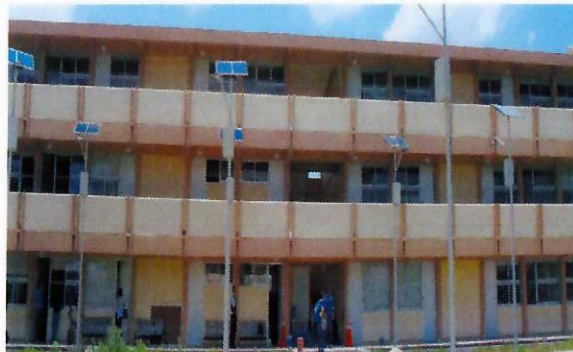
F7: Fachada principal

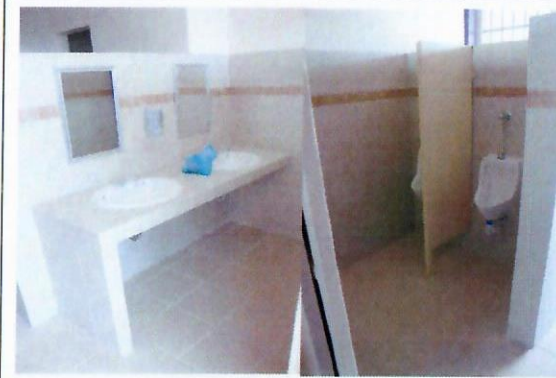
F8: Suministro y colocación de muebles sanitarios

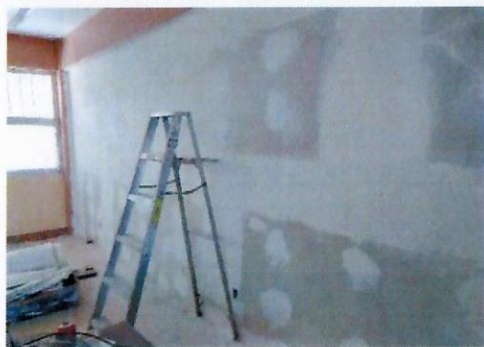
F11: Muros de tablaroca colocados.

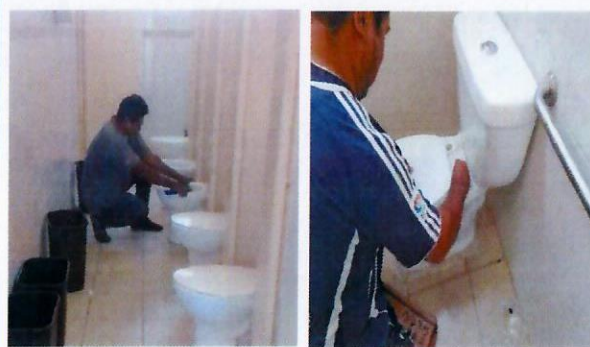
F12: Retiro y colocación de muebles sanitarios

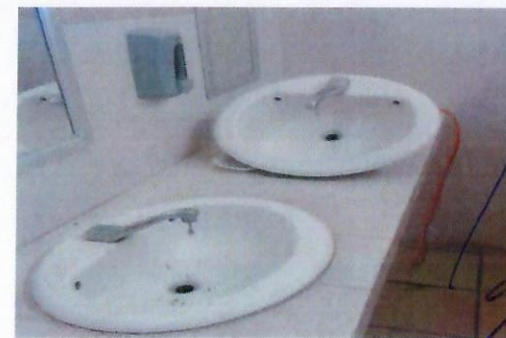
F13: Retiro de lavabos

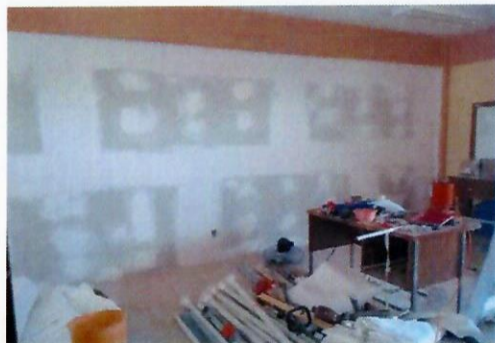
F14: Colocación de muro de tablaroca

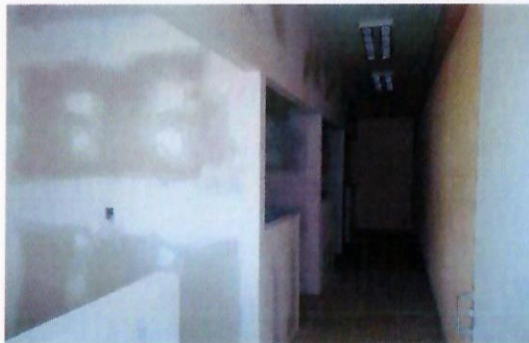
F15: Colocación de muro de tablaroca en Pasillo planta alta

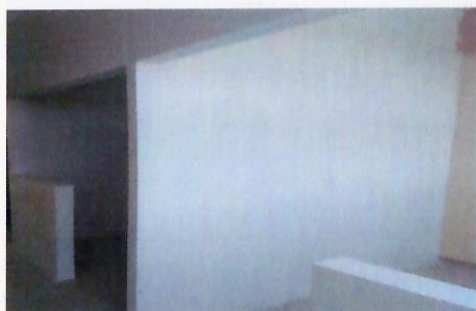
F16: Muros de tablaroca terminados

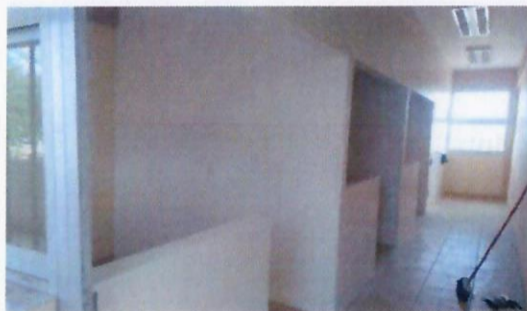
F17: Muros de tablaroca terminados

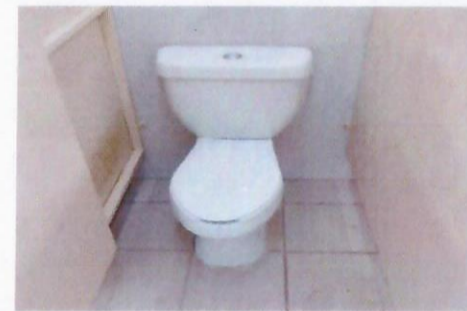
F18: Colocación y suministro de sanitarios

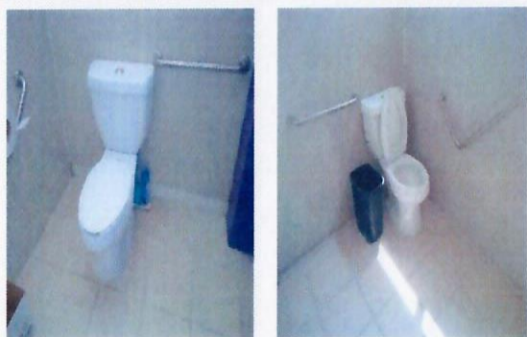
F19: Colocación y suministro de sanitarios terminados

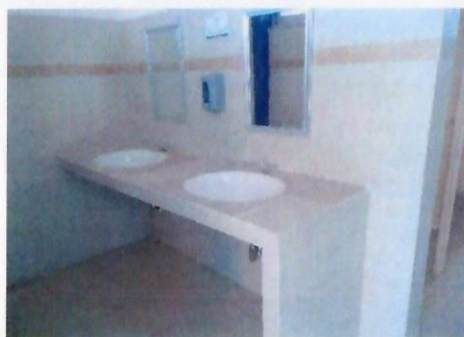
F20: Colocación y suministro de lavabos.

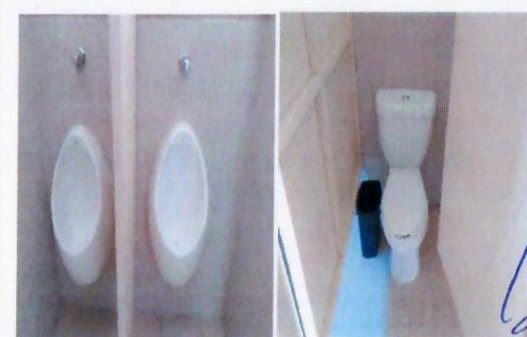
F21: Colocación de muebles sanitarios ecologicos terminados.

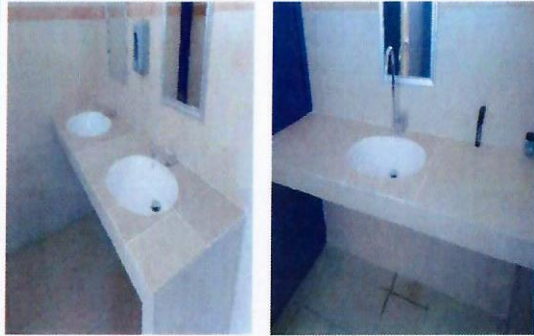
F22: Colocación de lavabos y llaves en sanitarios de Edificio A y Área de Dirección.

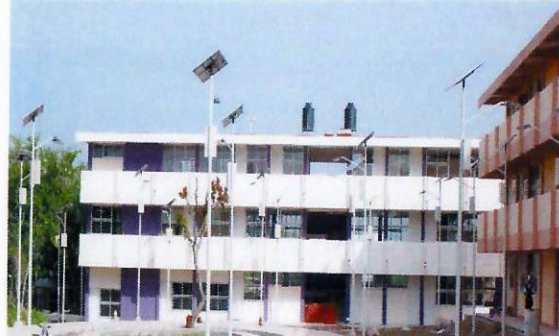
F23: Suministro y colocación de pintura en fachada, trabes, columnas y muros.

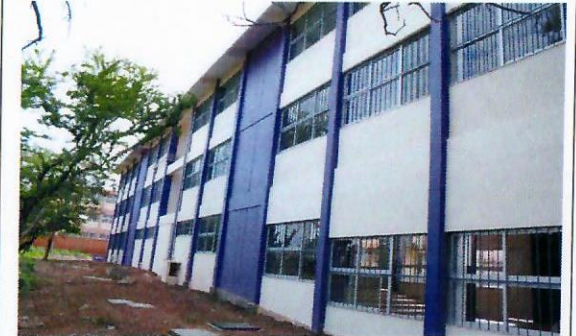
F24: Suministro y colocación de pintura en fachada, trabes, columnas y muros.

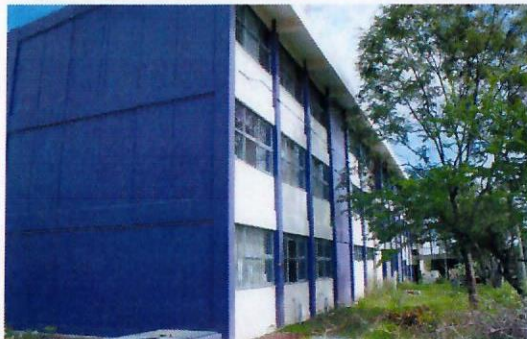
F25: Suministro y colocación de pintura en fachada, trabes, columnas y muros.
